Besiktningssprotokoll

Anticimex Överlåtelsebesiktning av småhus - nivå 1

Fastighetsbeteckning: Stensunda 3:13	
Fastighetsägare: Tony Alexander Ejdesjö	
Fastighetsadress: Stensunda Vällen 194	
Postnummer: 747 92	Ort: Alunda

Besiktningdatum: 2023-07-12	Protokollnummer: 67685724
Temperatur: 22 °C	Väderlek: Mulet
Tekniker: Mattias Naeslund	
E-post: mattias.naeslund@Anticimex.se	
Kontor: Uppsala	
Närvarande: Säljare och tekniker

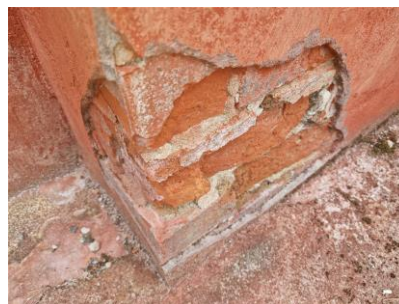
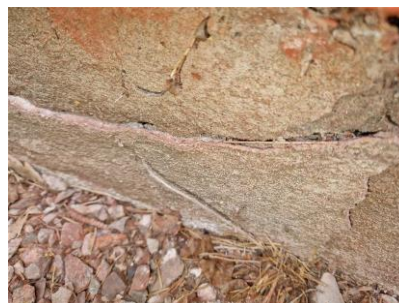
Utvändigt / Sockel

Sprickor och putssläpp finns i sockel och i nederkant av skorstenen.

Detta kan leda till fukt- och frysskador i konstruktionen.

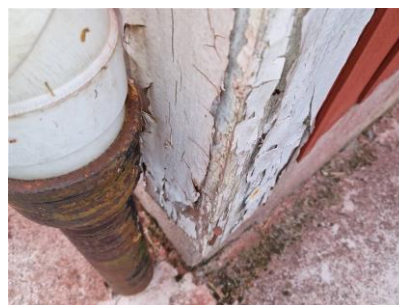
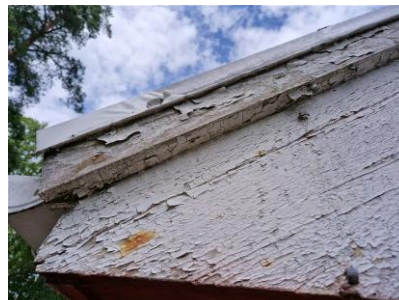
Utvändigt / Fasad

Fasadpanelen, vindskivor och trädetaljer är i behov av målning/underhåll.

Fasadbeklädnad och träkonstruktioner där målningsbehov finns riskerar att få fukt- och rötskador på grund av sämre vattenavvisande förmåga. För att öka livslängden på fasadbeklädnaden rekommenderas målning och underhåll.

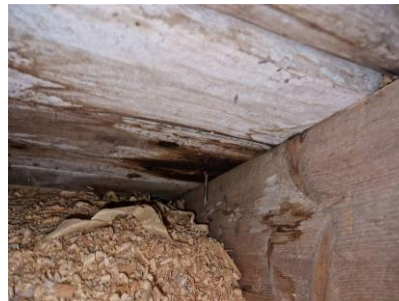
Utvändigt / Vind

-Mindre fuktfläckar noterades på underlagstak.

Detta är vanligt förekommande (normalt) med tanke på att underlagstaket är från byggnadsåret.

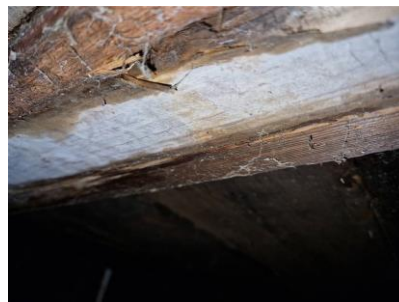
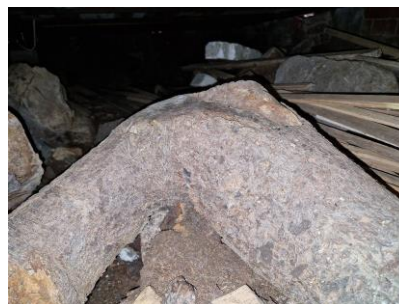
Utvändigt / Krypgrund

-Mikrobiell påväxt och spår av fuktskador noteras på trossbotten.

-Organiskt material i form av stubbar och virket förekommer i grunden.

Vi rekommenderar en fördjupad undersökning för att bedöma orsak och omfattning.

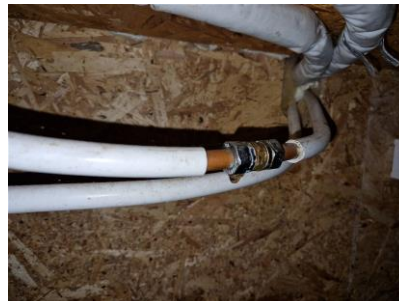
Utvändigt / Teknikrum i krypgrund

-Läckage noteras på rörkoppling i teknikrummet i krypgrunden.

Vi rekommenderar att man kontaktar en fackman/rörmokare för att åtgärda läckaget.

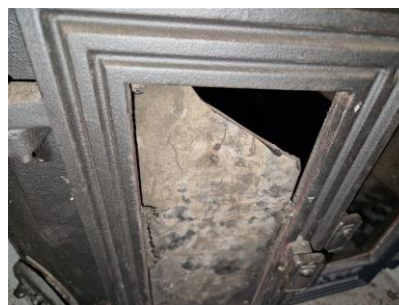
Entréplan / Vardagsrum

-Trasigt glas noteras i kamin insats.

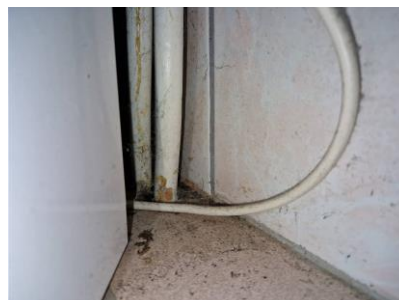
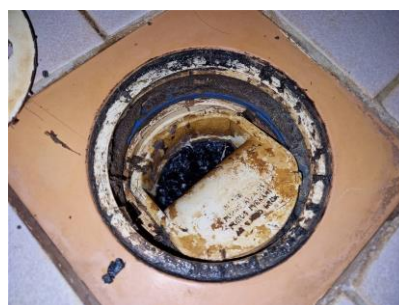
Entréplan / Dusch/Toalett

-Våtrummet har äldre yt-/tätskikt.
-Rör genomföring för vatten och el finns i golv.
-Tätskiktsanslutning i golvbrunn är ej besiktningbar på grund av fix.
-Spricka i klinkerplatta noteras i duschörn.

Eftersom funktionen, som innebär att ytskiktet/tätskiktet ska vara vattentätt, kan vara nedsatt finns en ökad risk att vatten tränger igenom ytskiktet/tätskiktet med vattenskador i omkringliggande konstruktioner som följd.
