ÖVERLÅTELSEBESIKTNING

Uppsala Fullerö 35:2
Slöjmolnsvägen 10

Överlåtelsebesiktning enligt SBR-modellen för säljare 2020.1

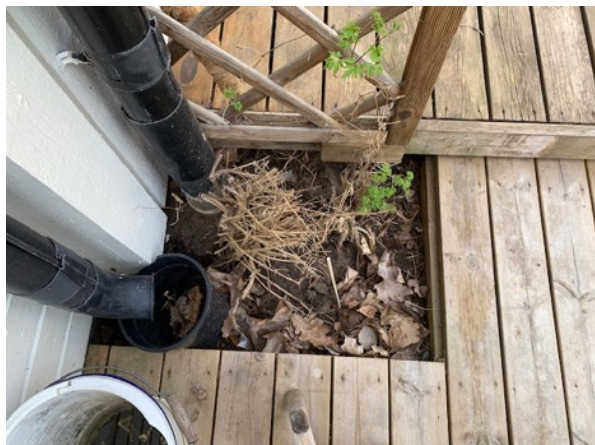
Mark mm:	Enstaka växt invid hus på baksida Mark och grund under altaner ej besiktningsbart Stuprör från förrådskast leder ej ner i markledning
Grund:	-
Fasad:	-
Fönster/dörrar:	Glaskassett äldre <20 år
Yttertak:	Yttertak delvis besiktigat från mark och från förrådskast pga säker förflyttning saknas Låglutande tak över förråd
Vind:	Missfärgningar/mikrobiell påväxt noteras främst på överkant takstolar
Kallförråd	Impregnerad syll noteras

Växt invid hus och stuprör från förråd leder ej ner i markledning

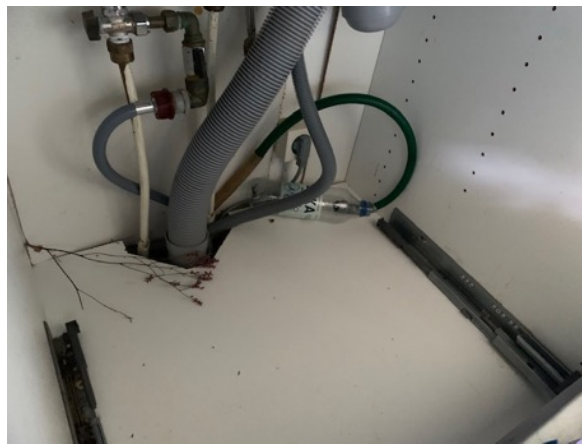
Ej fuktsäker botten i diskbänkskåp

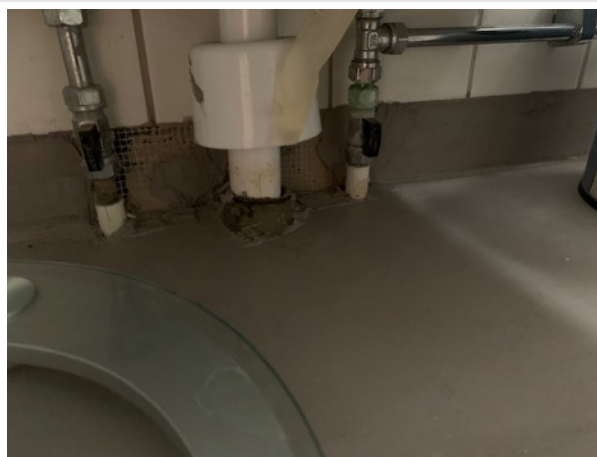
Trycksatta rörgenomföringar i golv och avlopp nära vägg

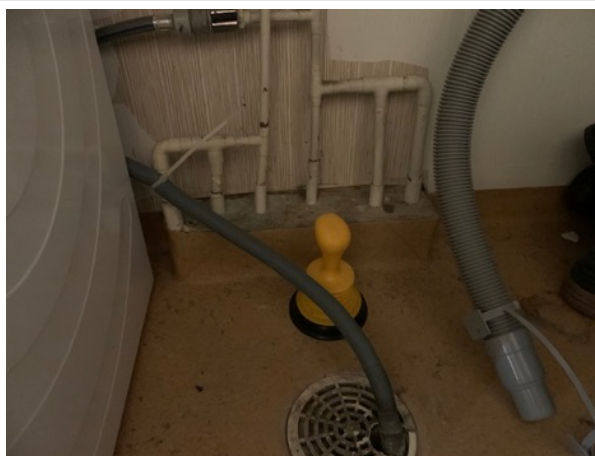
Trycksatta rörgenomföringar i golv

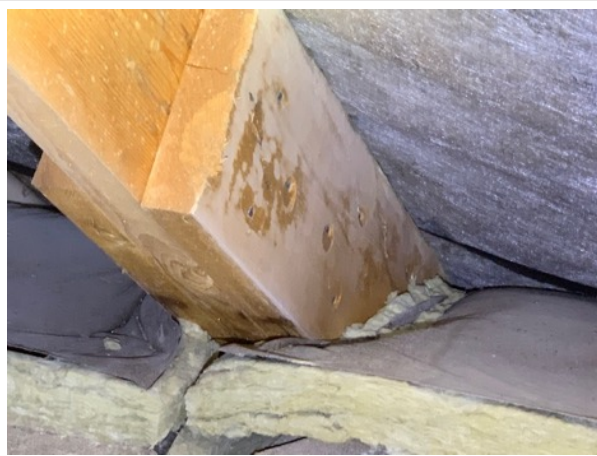
Mikrobiellpåväxt/missfärgningar på takstol på vind
