ÖVERLÅTELSEBESIKTNING

Öregrund 30:2
Strandgatan 18

UTLÅTANDE ÖVER ÖVERLÅTELSEBESIKTNING

Överlåtelsebesiktning enligt SBR-modellen för säljare 2020.1

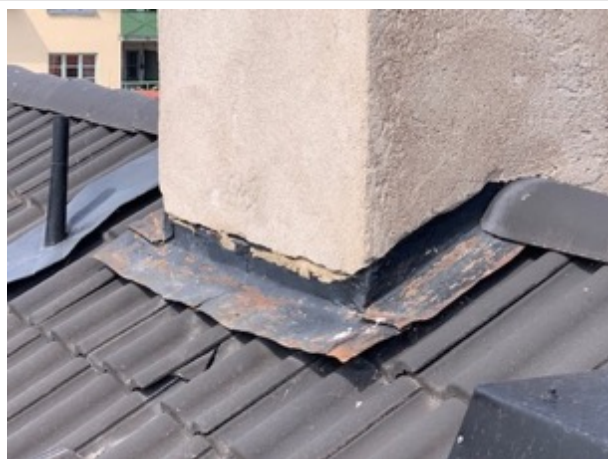
Plåtar runt skorsten med dålig tätning

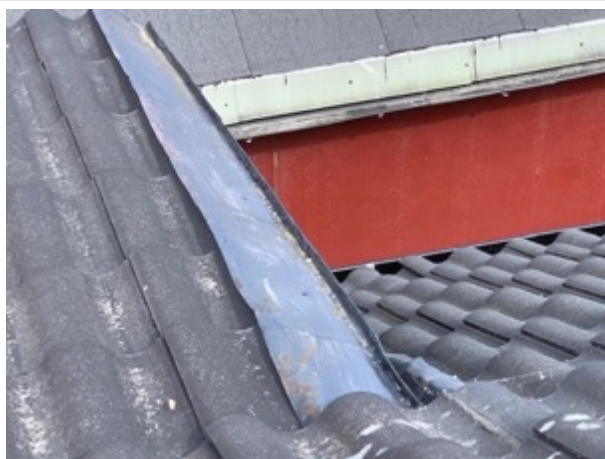
Vindskivebeslag med dålig anliggning

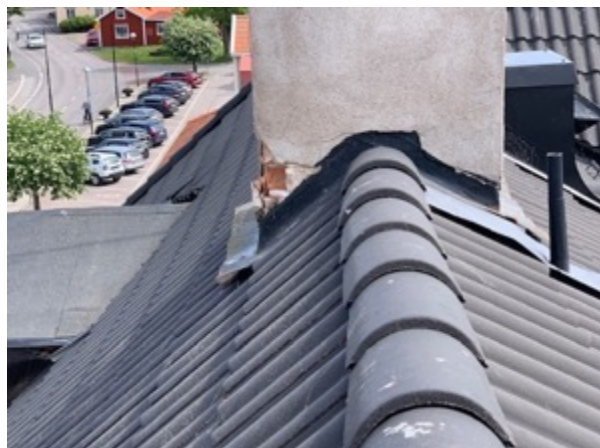
Frostskada på skorsten

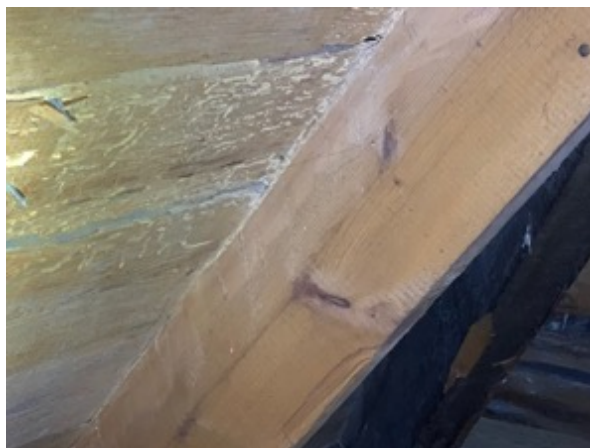
Spår av insekter i virke
