# Besiktningsprotokoll

Försäkringsbesiktning för Anticimex Säljarförsäkrat

| Fastighetsadress:<br>Svia Enbacken 84 | |

| Besiktningsdatum:<br>2026-01-29 | Protokollnummer:<br>69527644 |

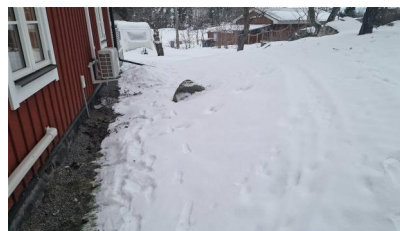
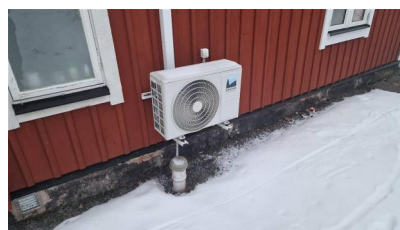
Marken lutar delvis mot huset. Kondensvatten från luftvärmepumpens utedel leds inte bort från husgrunden.

Detta innebär en ökad fuktbelastning mot grunden vilket i sin tur kan orsaka fuktskador i huset.

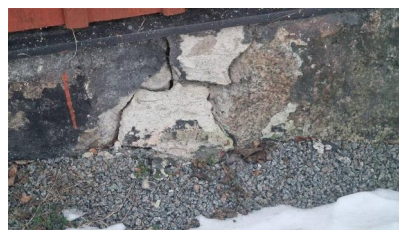
Sprickor finns i sockel.

Dessa bedöms inte ha lett till bakomliggande skador.

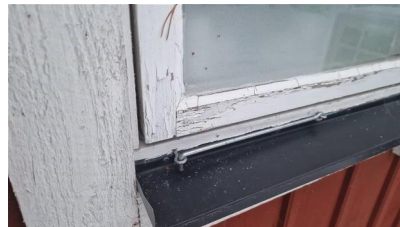
Äldre fönster (vid badrum) är i behov av målning/underhåll.

För att öka livslängden på fönster rekommenderas målning och underhåll.

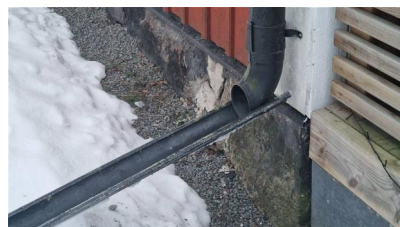
Stuprör är inte anslutet till markledning.

I dagsläget leds vattnet bort från husgrunden med hjälp av rännor/rör, det är viktigt att tänka på att även i fortsättningen leda bort vatten från byggnaden för att minska tillförseln av fukt mot grunden.

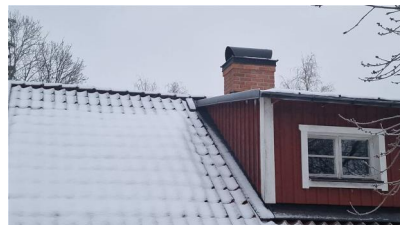
Yttertaket var snötäckt vid besiktningen.

Då yttertaket var snötäckt vid besiktningstillfället kunde inte besiktning av taket genomföras.

Vi rekommenderar en kompletterande besiktning när taket är fritt från snö.

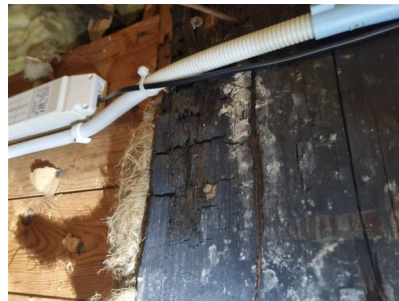
På sidovinden finns äldre spår efter en brand. detta bedöms dock bara som en estetisk skada och berör ej bärigheten på virket.

Vid kontroll av vinden uppmättes fuktvärden under kritisk fuktnivå för mikrobiell tillväxt och en normal lukt upplevdes.

Risk för mikrobiell tillväxt föreligger om den relativa fuktigheten (RF) i den omgivande luften är över 75% vilket i furuvirke motsvarar en fuktkvot (FK) på 17%.

Fuktkvoten i underlagstak/takbjälkar uppmättes vid besiktningstillfället till ca 13-14 %.

Det noteras även äldre spår från brand i en av balkarna. Detta är dock endast av estetisk natur och bedöms inte ha lett till några bakomliggande skador.

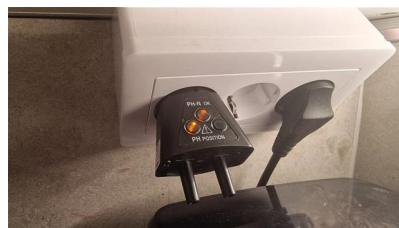
Funktionskontroll av jordade eluttag.

Vid stickprovskontroll av jordade eluttag i kök samt våtrum noterades inga avvikelser.

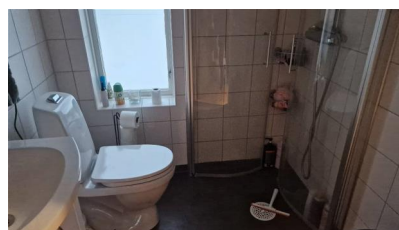
Fuktindikering i utrymmet gav inga förhöjda fuktindikationer.

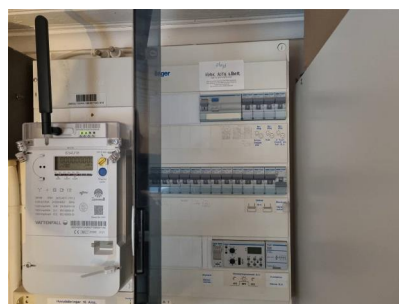
Jordfelsbrytare finns installerad vid el-centralen.
