# Besiktningsprotokoll

Försäkringsbesiktning för Anticimex Säljarförsäkrat

| Fastighetsadress:<br>Altuna Sävasta 1 | |

| Besiktningsdatum:<br>2026-08-19 | Protokollnummer:<br>69879703 |

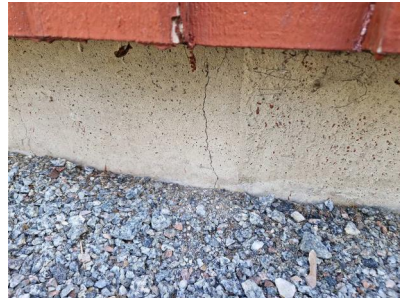
Sprickor finns i sockel.

Dessa bedöms inte ha lett till bakomliggande skador.

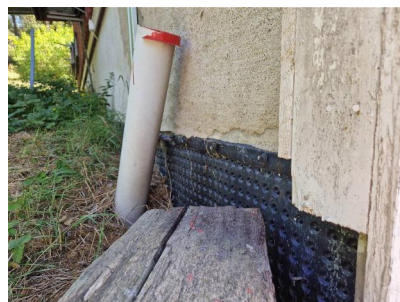
Utvändigt fuktskydd ligger oskyddat ovan mark.

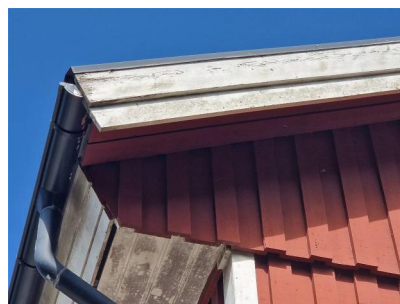
Delar av fasadpanelen och vindskivor är i begynnande behov av målning/underhåll.

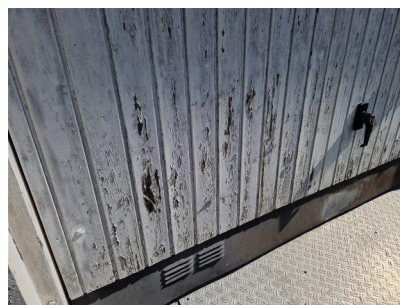
Garageport är i behov av målning/underhåll.

Träkonstruktioner där målningsbehov finns riskerar att få fukt- och rötskador på grund av sämre vattenavvisande förmåga.

För att öka livslängden på garageporten rekommenderas målning och underhåll.

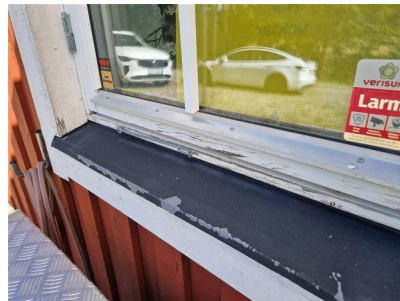
Vissa fönster är i begynnande behov av målning/underhåll.

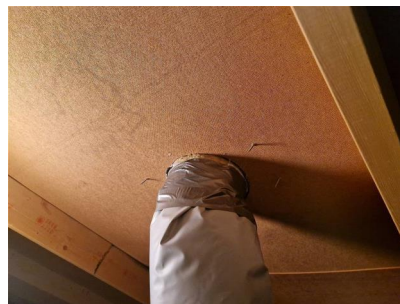
Underlagstaket består av träfiberskivor.  
Äldre mindre fuktfläckar noterades på underlagstaket.

Eftersom underlagstaket består av träfiberskivor utan yttre täckning av papp under takbeklädnaden, finns risk vid ogynnsam väderlek att regnvatten/snö tränger in i skivskarvar med läckage på vindsutrymmet som följd. Med tiden kan även träfiberskivorna drabbas av fuktskador.

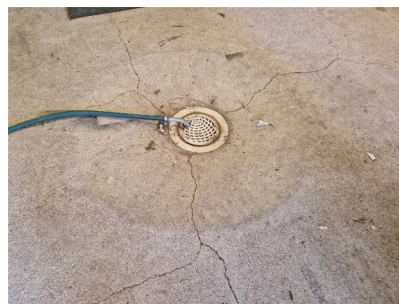
Sprickor finns i betonggolvet.

Dessa bedöms inte ha lett till bakomliggande skador.
