Besiktningssprotokoll

Försäkringsbesiktning för Anticimex Säljarsförsäkrat

| Fastighetsbeteckning: Valsätra 14:9 | |

| Besiktningdatum: 2023-10-31 | Protokollnummer: 67936763 |

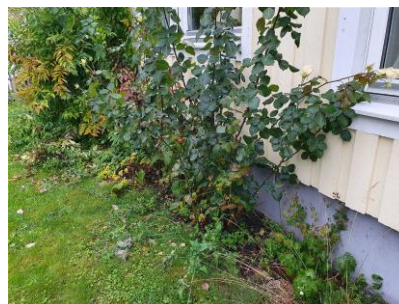
Utvändigt / Markförhållanden

Växter finns i anslutning till byggnaden.

Området närmast huset rekommenderas att vara fritt från växtlighet.

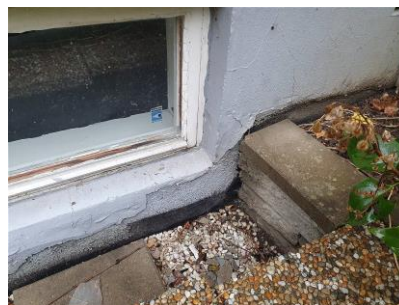
Utvändigt / Sockel

Sprickor samt puts- och färgsläpp finns i sockeln.

Dessa bedöms inte ha lett till bakomliggande skador.

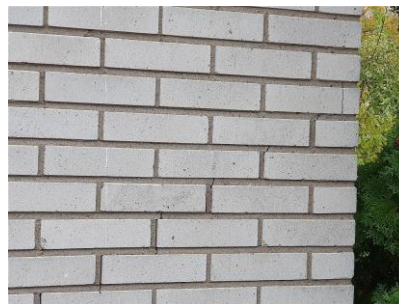
Utvändigt / Fasad, kalksandsten

Sprickor finns i fasaden av kalksandsten.

Dessa bedöms inte ha lett till bakomliggande skador.

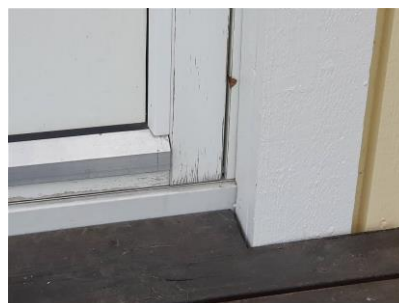
Utvändigt / Dörrar

Dörrar är i behov av målning och underhåll.

Dörrar där målningsbehov finns kan få fukt- och rötskador på grund av sämre vattenavvisande förmåga.

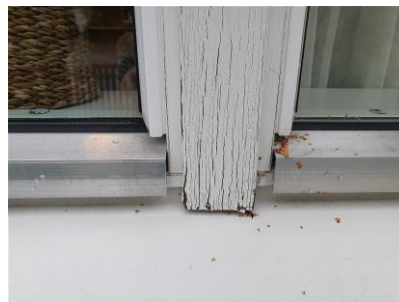
Utvändigt / Fönster

Fönster är i behov av målning och underhåll.

Fönsterbågar samt fönsterkarmar där målningsbehov finns kan få fukt- och rötskador på grund av sämre vattenavvisande förmåga.

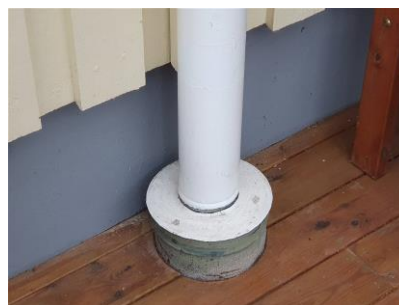
Utvändigt / Hängrännor / Stuprör

Lövsil finns inte.

Hängrännor och stuprör är äldre samt rostiga.

Äldre hängrännor och stuprör kan börja rosta mer med läckage som följd, vilket kan medföra en ökad fuktbelastning på kringliggande konstruktioner.

För att hindra stopp i dagvattenledningar rekommenderas komplettering av lövsil.

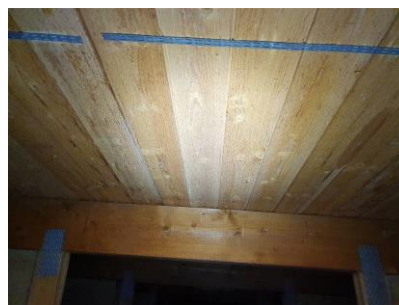
Utvändigt / Vind

Vid kontroll av vinden har fuktvärden under kritisk fuktnivå för mikrobiell tillväxt uppmätts, dock finns mikrobiell påväxt på underlagstak.

Fuktkvoten i underlagstak/takbjälkar uppmättes till cirka 11 %. Det finns risk för mikrobiell tillväxt om den relativa fuktigheten (RF) i den omgivande luften är över 75 %. I furuvirke motsvarar det en fuktkvot (FK) på 17 %.

Den upptäckta mikrobiella påväxten på underlagstaket är ett tecken på att vinden har tillförts eller tillförs fukt inifrån bostaden. Observera att besiktning av bostadens ventilationssystem inte har ingått i uppdraget.

För att komma tillrätta med detta kan fukttillförseln inifrån bostaden behöva minskas. Det kan göras genom att ventilationen i bostaden förbättras samt att eventuella otätheter i vindsbjälklaget (tak-/väggvinklar, taklucka med mera) tätas. Läs gärna bifogat Anticimex faktablad om ouppvärmade vindsutrymmen för tips och råd.

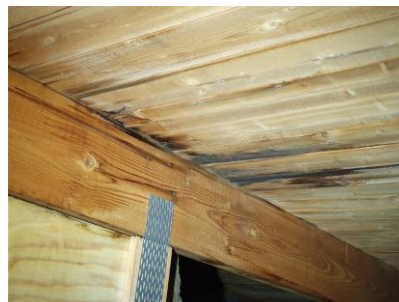
Underlagstaket har äldre fuktfläckar.

Noterade fuktfläckar uppstod innan takomläggningen.

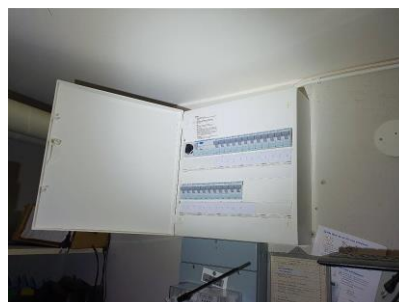
Hela huset / Allmänt

Delar av elanläggningen i huset är äldre.

Äldre elanläggningar och elkablar är en säkerhetsrisk som kan orsaka både personskador och brand. Förslagsvis kan en elektriker kontaktas för kontroll och åtgärd.

Jordfelsbrytare finns installerad vid elcentralen.

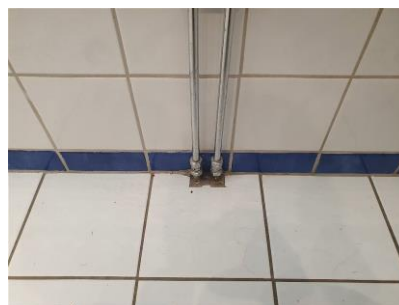
Entréplan / Badrum / WC

Den äldre, rostiga gjutjärnsbrunnen byttes inte ut i samband med renoveringen, och tätskiktet är felmonterad där det sticker fram under klämringen. Vidare finns rörgenomföringar i vägg vid plats för bad/dusch samt rörgenomföringar i golvet.

Bristerna medför en ökad risk för att vatten tränger ner i omkringliggande konstruktioner och orsakar fuktador.

Fram till en framtida renovering rekommenderas fortsatt användning av badkar, och att kontrollera samt rengöra brunnen varsamt och regelbundet.

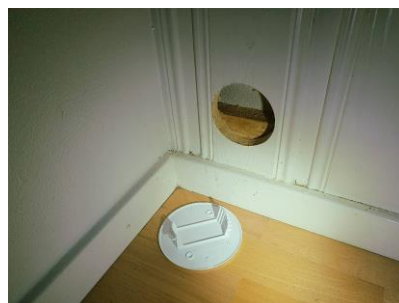
Källarplan / Allmänt

Vid kontroll av väggkonstruktion uppmättes fuktvärden under kritisk nivå för mikrobiell tillväxt och normal lukt upplevdes.

Källargrundmurar med påreglade isolerade ytterväggar. Kontroll med provhålltagning genomfördes i utrymmet benämnt "Allrum". Fuktkvoten uppmättes till cirka 12 % och den relativa fuktigheten till cirka 74 %.

Det finns risk för mikrobiell tillväxt om den relativa fuktigheten (RF) i den omgivande luften är över 75 %. I furuvirke motsvarar det en fuktkvot (FK) på 17 %.

Befintlig påreglad vägg riskerar att drabbas av fuktskador på grund av naturlig fuktpåverkan. Detta i sin tur kan leda till mikrobiella skador (angrepp av mikroorganismer) som kan resultera i att mikrobiell lukt sprids till boendemiljön. Om reglar/syllar är tryckimpregnerade kan även en kemisk lukt förekomma.

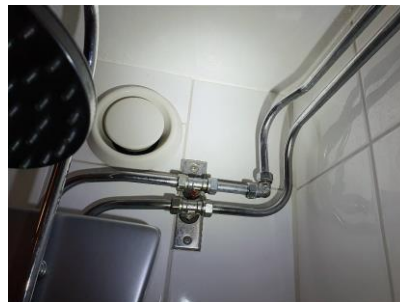
Källarplan / Tvättstuga / Dusch

De äldre, rostiga gjutjärnbrunnarna byttes inte ut i samband med renoveringen, och brunnen vid plats för dusch är placerad för nära väggen. Vidare finns rörgenomföringar i vägg i duschzon och golvlutningen mot brunnarna är bristfällig.

Bristerna medför att vatten kan tränga ner i omkringliggande konstruktioner och orsaka fuktskador.

Normala fuktvärden indikerades mot klinker/kakel.

Vid stickprovskontroll av jordade eluttag noterades inga avvikelser.

För att minska risken för fuktskador rekommenderas brunnarna att kontrolleras samt rengöras varsamt och regelbundet.

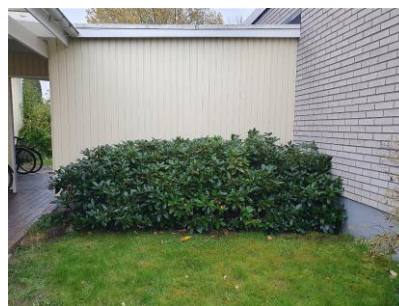
Utvändigt / Markförhållanden

Växter finns i anslutning till byggnaden.

Området närmast huset rekommenderas att vara fritt från växtlighet.

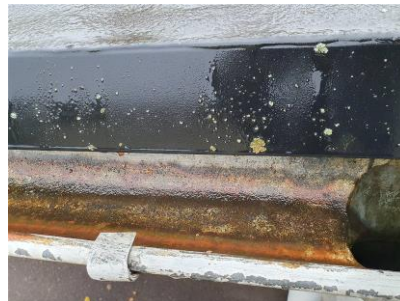
Utvändigt / Hängrännor / Stuprör

Lövsil finns inte.

Hängrännor och stuprör är äldre samt rostiga.

Äldre hängrännor och stuprör kan börja rosta mer med läckage som följd, vilket kan medföra en ökad fuktbelastning på kringliggande konstruktioner.

För att hindra stopp i dagvattenledningar rekommenderas komplettering av lövsil.

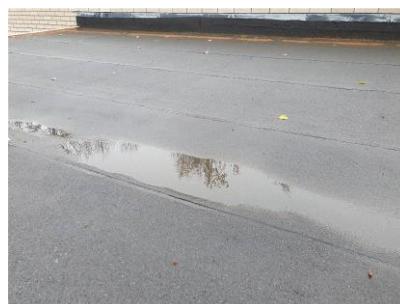
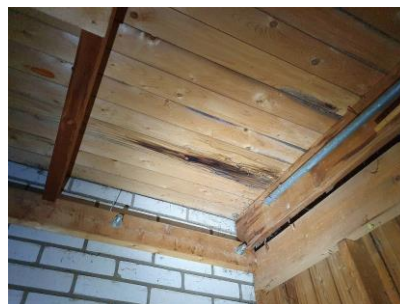
Utvändigt / Tak

Lågpunkter förekommer i takpappen.

Underlagstaket har äldre fuktfläckar.

Noterade fuktfläckar uppstod innan takomläggningen.

Mikrobiell påväxt finns på underlagstaket.
