# Besiktningssprotokoll

Försäkringsbesiktning för Anticimex Säljarsförsäkrat

Fastighetsbeteckning: Sunnersta 140:12	
Fastighetsägare: Jan Gunnar Jansson	
Fastighetsadress: Doppingvägen 8a	
Postnummer: 756 51	Ort: Uppsala

Besiktningdatum: 2023-08-07	Protokollnummer: 67682641
Temperatur: 18 °C	Väderlek: Regn
Tekniker: Magnus Stjerngren	
E-post: magnus.stjerngren@anticimex.se	
Kontor: Uppsala	
Närvarande: Fastighetsägare

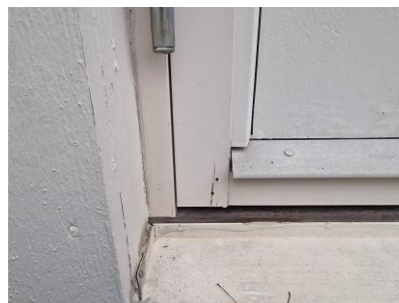
Torrspäckor finns på dörr.

För att öka livslängden på dörr / fönster rekommenderas att målning och underhåll utförs.

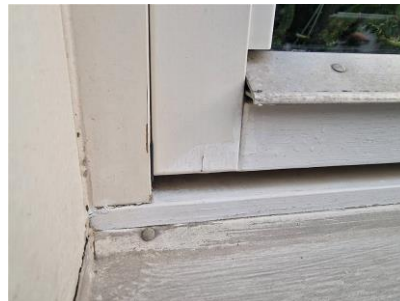
Mindre torrsprickor finns på fönster.

Dessa bedöms inte ha lett till bakomliggande skador.

Vidare noteras att isolerglasen är äldre (sedan byggåret).

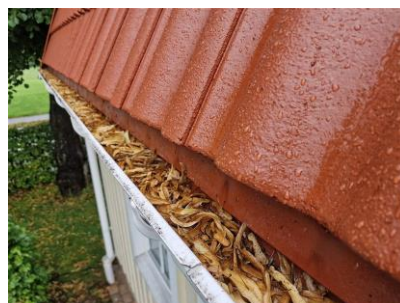
Hängrännor är skräpfyllda.

För att förhindra översvämning rekommenderas rensning av hängrännor.

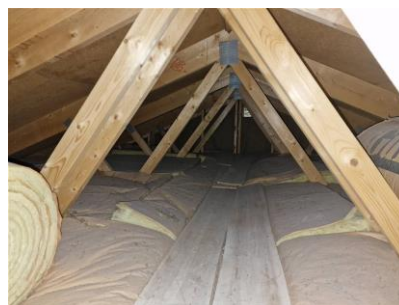
Vid kontroll av vinden uppmättes fuktvärden under kritisk fuktnivå för mikrobiell tillväxt och en normal lukt upplevdes. Fuktkvoten i underlagstak/takbjälkar uppmättes vid besiktningstillfället till ca 8 - 9 %. Detta värde varierar dock under året beroende på årstid och utomhusklimat.

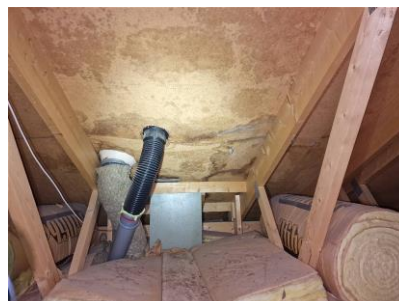
Underlagstaket består av träfiberskivor där även mindre omfattning av fuktrosor finns (vilket dock är vanligt förekommande för denna typ av konstruktion).

Eftersom underlagstaket består av träfiberskivor utan yttre täckning av papp under takbeklädnaden, finns risk vid ogynnsam väderlek att regnvatten/snö tränger in i skivskarvar med läckage på vindsutrymmet som följd. Med tiden kan även träfiberskivorna drabbas av fuktskador.

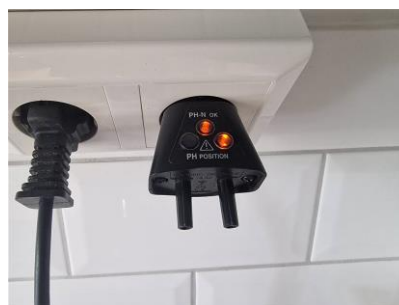
Funktionskontroll av jordade eluttag.

Vid stickprovskontroll av jordade eluttag noterades inga avvikelser.

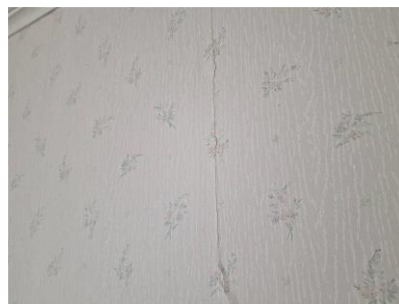
Sedvanliga sprickor finns vid skivskarvar på vägg.

Dessa bedöms inte ha lett till några bakomliggande skador.

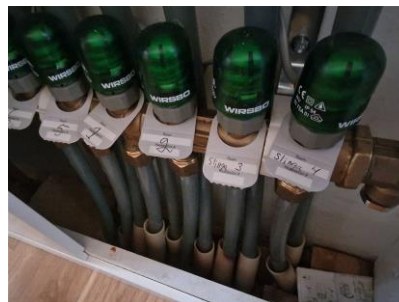
Fördelningscentralen saknar vattentät botten.

En fördelningscentral ska ha en vattentät botten och vara försedd med skvallerrör. När det saknas ökar risken för att ett läckage inte upptäcks i tid. Det kan leda till fuktskador i omkringliggande konstruktioner.

Här kan man med fördel installera ett vattenlarm för att på så vis få en tidig indikation om läckage skulle uppstå.

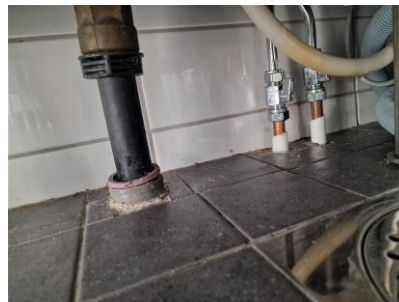
Rör genomföring finns i golv.

När rör genomföringar finns i golv är det inte fackmässigt\* utfört. Rör genomföringar i golvet medför en ökad risk för att vatten tränger ner i omkringliggande konstruktioner och orsakar fuktskador. \*Fackmässigt utförande innebär att arbetet ska utföras enligt Boverkets byggregler, gällande branschregler samt monteringsanvisningar för samtliga material. Om dessa regler och anvisningar inte följs och en skada inträffar riskerar man att få en nedsatt eller utebliven skadeersättning från sitt försäkringsbolag (villahem).

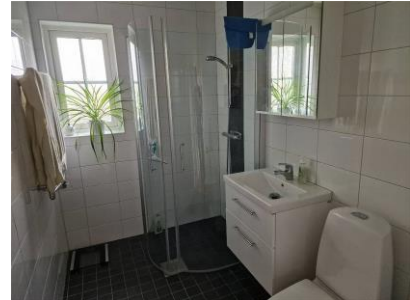
Normala fuktvärden indikerades mot klinker/kakel.

Fuktindikering mot kakel och klinker som regelbundet vattenbegjuts är svårt att utföra då även det underliggande fästmassan kan ge utslag på instrumentet utan att skada föreligger. Fuktindikering har dock utförts i delar av utrymmet som ej vattenbegjuts samt i angränsande rum/konstruktioner, utan avvikelser.

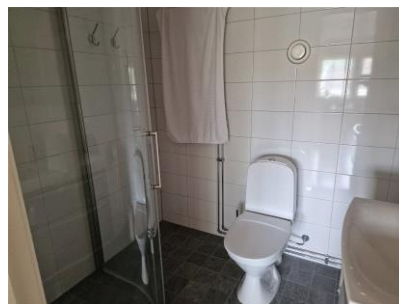
Normala fuktvärden indikerades mot klinker/kakel.

Fuktindikering mot kakel och klinker som regelbundet vattenbegjuts är svårt att utföra då även det underliggande fästmassan kan ge utslag på instrumentet utan att skada föreligger. Fuktindikering har dock utförts i delar av utrymmet som ej vattenbegjuts samt i angränsande rum/konstruktioner, utan avvikelser.

I övrigt finns inget att notera.

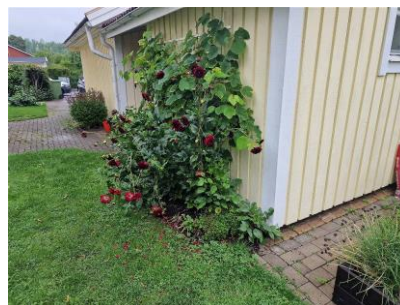
Växter finns i anslutning till byggnaden.

Området närmast huset rekommenderas att vara fritt från växtlighet.

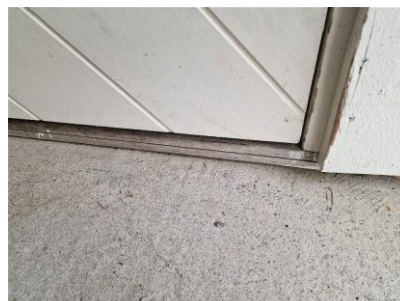
Tröskelbleck saknas under dörr.

Avsaknad av tröskelbleck medför att det finns risk för att vatten kan rinna in och orsaka fuktskador på tröskel och/eller i kringliggande vägg och bjälklag.

Aktuell dörr sitter dock skyddad och risken för skada anses därför som liten.

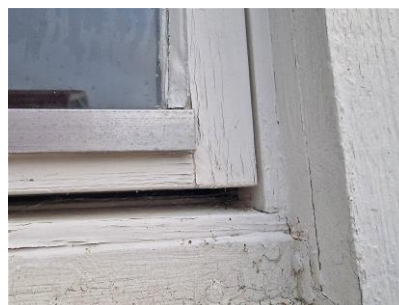
Torrspäckor finns på fönster.

Dessa bedöms inte ha lett till bakomliggande skador.

Vidare noteras att överbleck inte finns.

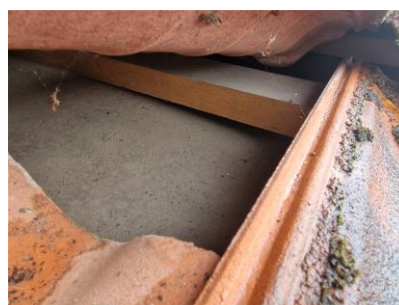
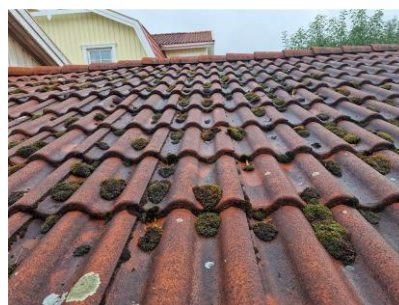
Takpannor med underlagstak av träfiberskivor

Med denna konstruktion är det extra viktigt att takpannorna är hela och rena. Eftersom underlagstaket inte har en papp kan regn och snö som tränger in genom otätheter leta till fuktskador i underliggande konstruktion.

Vidare noteras att mosspåväxt finns på takpannor
