Uppdragsnr 27212722
2023-06-07

Utlåtande över ÖVERLÅTELSEBESIKTNING

Vänge-Täby 1:136
Täbyvägen 4, 755 76 Vänge

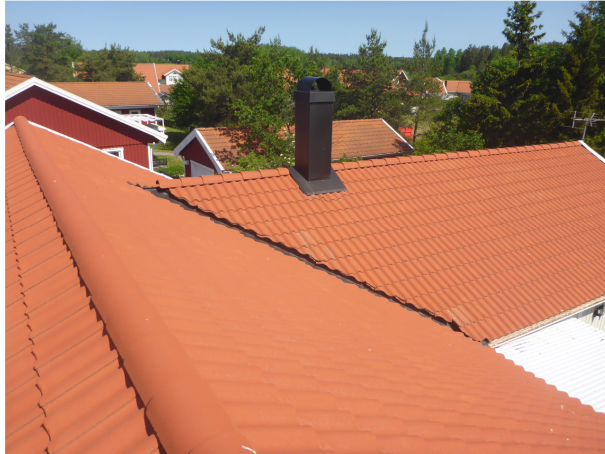
Yttertak.

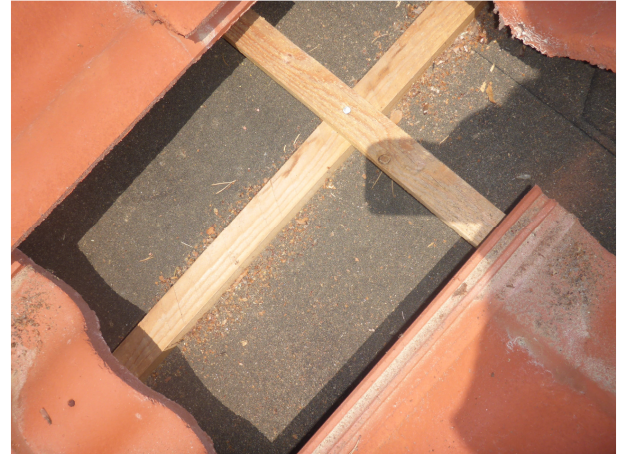
Yttertak/underlag.

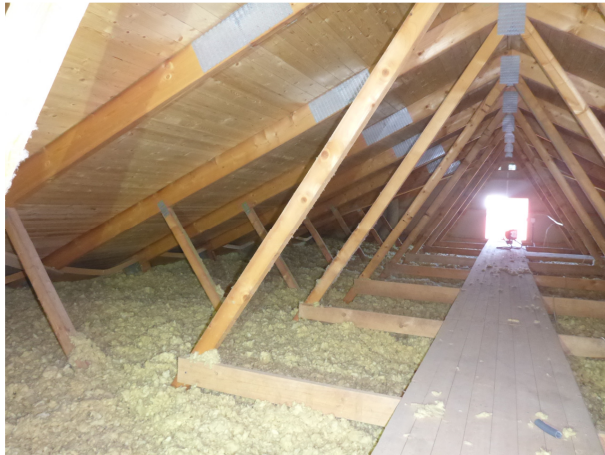
Vind.

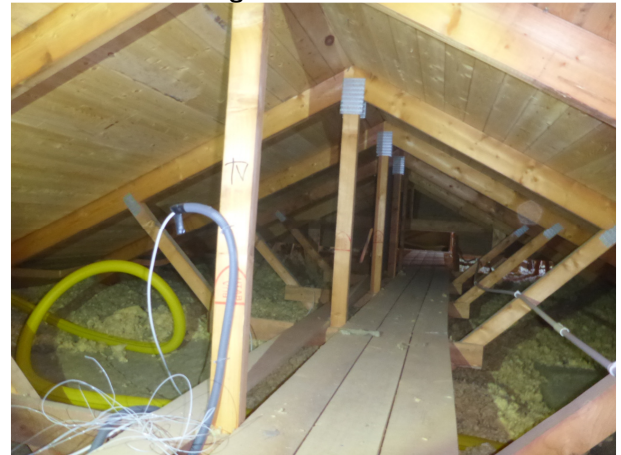
Vind.

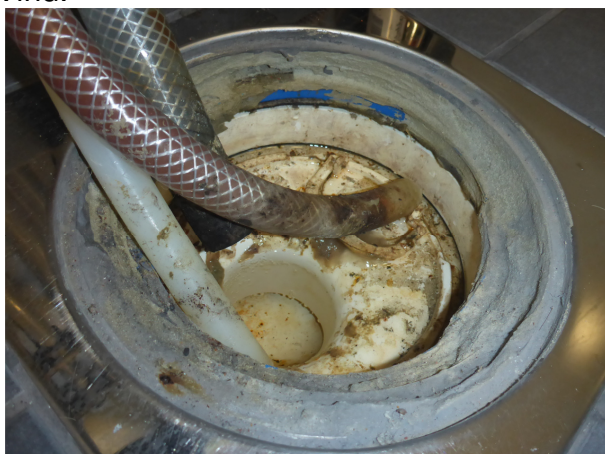
Tvätt/teknik, golvbrunn.

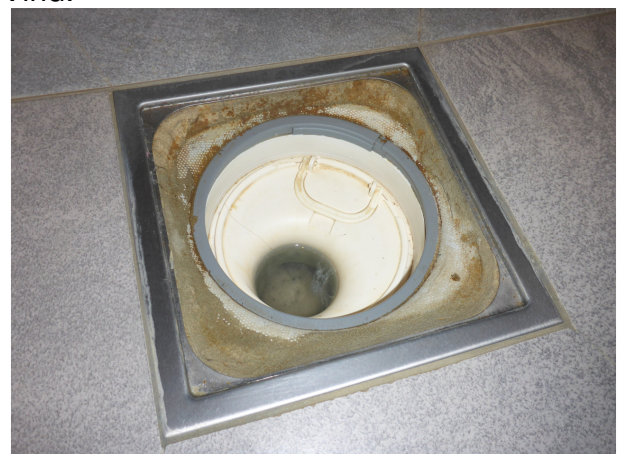
Badrum:	<i>Golv: klinker. Väggar: kakel. Duschplats med duschdörr och fristående badkar.</i> Avstånd mellan golvbrunn i duschplats och vägg <20 cm. En del klinkerplattor sitter bomt.
Klädkammare:	-----
Vardagsrum:	-----
Sovrum:	-----
Wc/duschrum:	<i>Golv: klinker. Väggar: kakel. Duschplats med duschdörrar.</i> Vissa klinkerplattor sitter bomt.

Badrum, golvbrunn.
