# Besiktningssprotokoll

Försäkringsbesiktning för Anticimex Säljarsförsäkrat

Fastighetsbeteckning: Börje-Brunnby 1:10	
Fastighetsägare: Lars Ove Silasson & Sofia Iconomidou	
Fastighetsadress: Börje-Brunnby Torbo 30	
Postnummer: 755 92	Ort: Uppsala

Besiktningdatum: 2024-03-12	Protokollnummer: 68115482
Temperatur: - 2 °C	Väderlek: Dimma
Tekniker: Christoffer Borefur	
E-post: c.borefur@Anticimex.se	
Kontor: Uppsala	
Närvarande: Lars Ove Silasson & Sofia Iconomidou

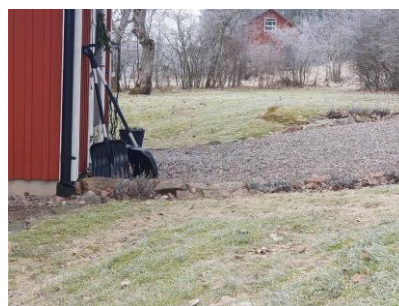
Marken lutar mot huset och mindre omfattning av växtlighet finns.

Detta innebär en ökad fuktbelastning mot grunden.

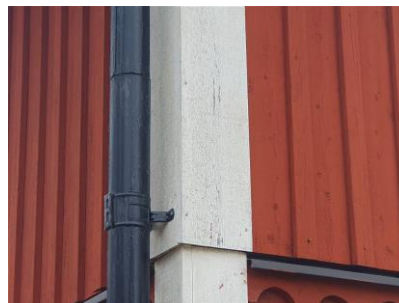
Delar av fasadbeklädnaden med tillhörande träkonstruktioner har färgsläpp och torrsprickor. Vidare saknas delvis lockpanel.

Fasadbeklädnad samt träkonstruktioner där målningsbehov finns kan få fukt- och rötskador på grund av sämre vattenavvisande förmåga.

För att öka livslängden på fasadbeklädnaden rekommenderas målning och underhåll där behov finns.

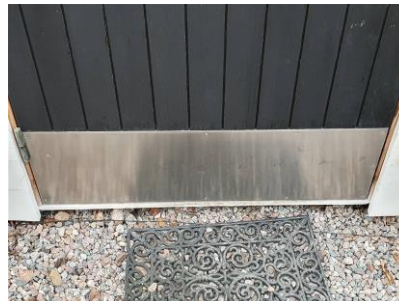
Dörr har färgsläpp och torrspäckor. Vidare saknas tröskel- samt överbleck.

Träkonstruktioner där målningsbehov finns samt brister i plåtdetaljer, kan få fukt- och rötskador på grund av sämre vattenavvisande förmåga.

För att öka livslängden på dörr rekommenderas målning och underhåll.

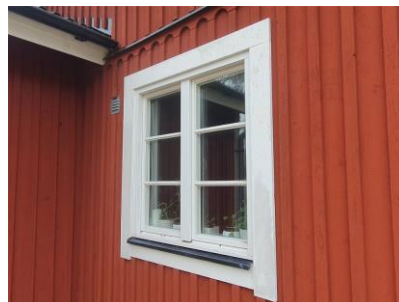
Fönster har färgsläpp och torrspäckor. Vidare är fönsterbleck otäta vid infästningar samt saknas överbleck.

Träkonstruktioner där målningsbehov finns samt brister i plåtdetaljer, kan få fukt- och rötskador på grund av sämre vattenavvisande förmåga.

För att öka livslängden på fönster rekommenderas målning och underhåll.

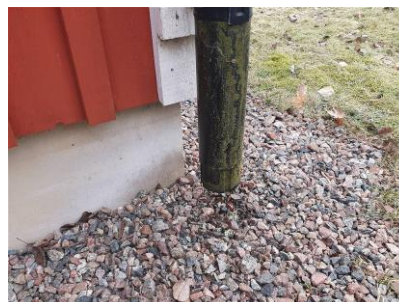
Stuprör avslutas nära husliv.

Stuprör som avslutas intill husliv (ovan mark) kan medföra en ökad fuktbelastning på sockel.

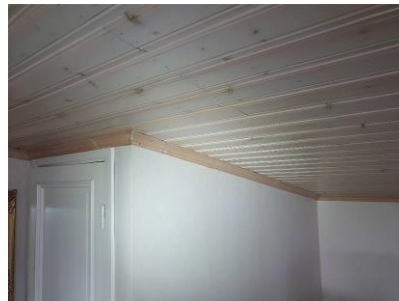
- ?** Vindsutrymmet/underlagstaket har inte kunnat besiktas på grund av parallelltak.

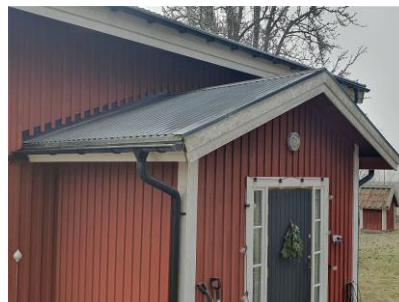
- ?** Vindsutrymmet har inte kunnat besiktas eftersom inspektionslucka saknas.

Vi rekommenderar en kompletterande besiktning när en inspektionslucka installerats.

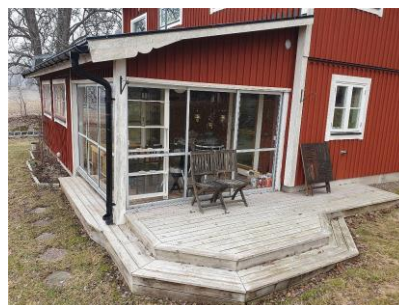
Träkonstruktioner har färgsläpp och torrspäckor där även lockpanel delvis saknas. Vidare ansluter fönsterbleck bristfälligt vid infästningar, överbleck fattas och en glasruta är sprucken. Därtill finns sprickor samt putsläpp i grundmur och växtlighet i anslutning till byggnad. Även stuprör och gruppförteckning över elcentral saknas.

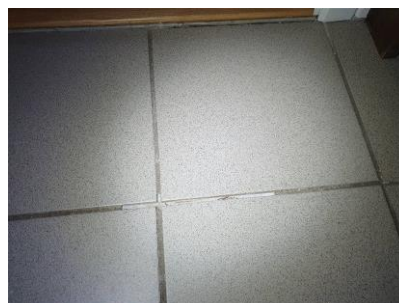
"Bom/bomljud" noterades i klinker och sprickor finns i fogar.

Felet som uppstått är att vidhäftningen mellan vissa klinker och underlag har upphört. Detta bedöms inte ha uppstått på grund av underliggande skador.

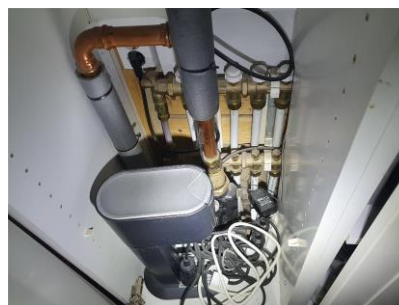
Rörslits saknar vattentät botten.

När det saknas är det svårare att ett eventuellt läckage upptäcks i tid. Det kan leda till fuktskador i omkringliggande konstruktioner.

För att lättare upptäcka eventuella läckage kan förslagsvis ett vattenlarm monteras kring installationen.

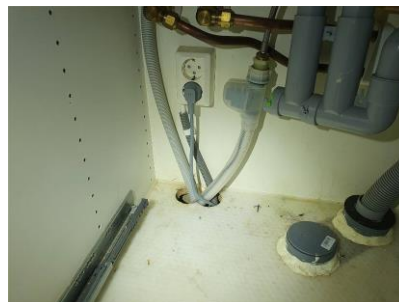
Otäteter finns i fuktskyddet för diskbänkskåpet.

På grund av otäteterna är det svårare att upptäcka eventuella läckage från rörledningar. Vatten kan då tränga in i omkringliggande konstruktioner och orsaka fuktskador.

För att lättare upptäcka eventuella läckage, täta kring otäteterna. Om detta inte är praktiskt kan förslagsvis ett vattenlarm monteras i skåpet.

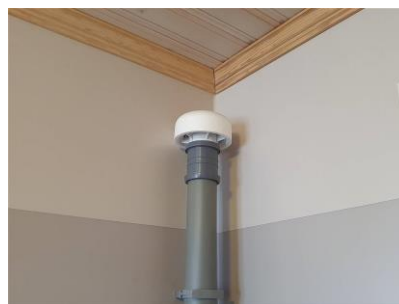
Avluftning slutar i utrymmet och rörgenomföring finns i golvbeklädnaden uppbyggd i "klack".

Fuktindikering i utrymmet gav inga förhöjda fuktindikationer.

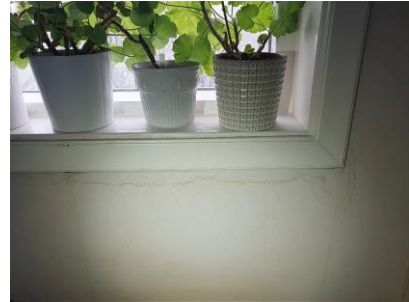
Fuktbläckar och rinnmärken finns på ytterväggar. Vidare förekommer sprickor och tapetsläpp.

Fläckarna bedöms uppstått i samband med bevattning av växter. Vid fuktindikering kring missfärgningarna uppmättes inga förhöjda fuktvärden.
