# Besiktningssprotokoll

Försäkringsbesiktning för Anticimex Säljarsförsäkrat

Fastighetsbeteckning: Rörby 8:22	
Fastighetsägare: Karin Naemi Helena Öster Israelsson	
Fastighetsadress: Målstavägen 13	
Postnummer: 743 81	Ort: Bälinge

Besiktningdatum: 2024-02-19	Protokollnummer: 68094080
Temperatur: 1 °C	Väderlek: Snö
Tekniker: Magnus Stjerngren	
E-post: magnus.stjerngren@anticimex.se	
Kontor: Uppsala	
Närvarande: Fastighetsägare

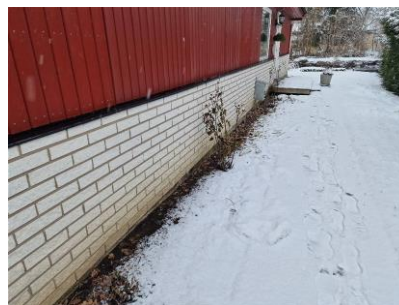
Enstaka växter finns i anslutning till byggnaden.

Området närmast huset rekommenderas att vara fritt från växtlighet.

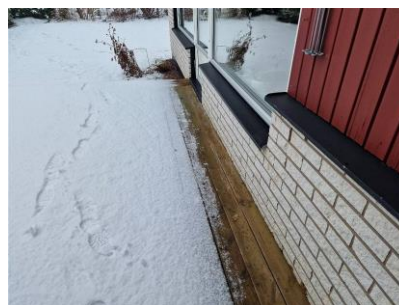
Delar av sockeln är obesiktigad då altanen döljer den bakomliggande konstruktionen.

På avsynade delar finns en del mindre sprickor och lite putssläpp.

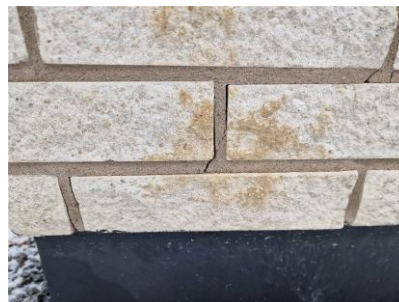
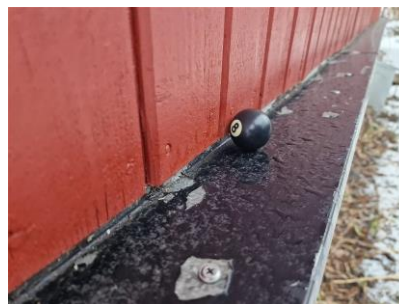
Droppbleck lutar fel.

Eftersom droppblecken lutar åt fel håll finns risk att vatten rinner in i väggen vilket i sin tur kan leda till fuktskador i väggkonstruktionen.

Vidare noteras att mindre sprickor finns i kalksandstensfasaden. Fasadpanel är lokalt i behov av bättringsmålning.

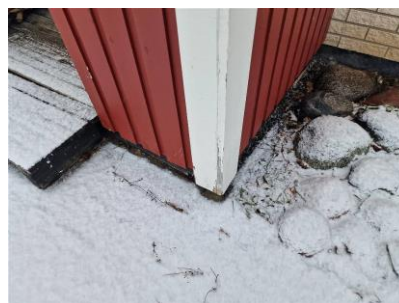
Räcke och träkonstruktioner är i behov av målning/underhåll.

Räcke och träkonstruktioner där målningsbehov finns riskerar att få fukt- och rötskador på grund av sämre vattenavvisande förmåga.

Vi rekommenderar att du utför målning/underhåll av altan.

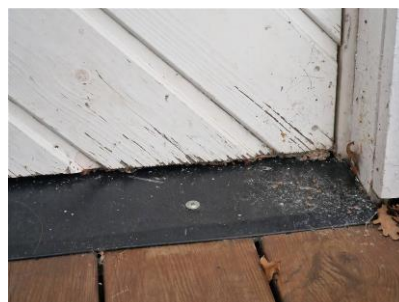
Dörr är lokalt i behov av målning/underhåll.

För att öka livslängden på dörr rekommenderas målning och underhåll.

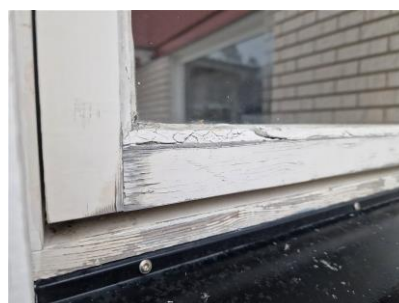
Äldre fönster (på garaget) är i behov av målning/underhåll.

För att öka livslängden på fönster rekommenderas målning och underhåll.

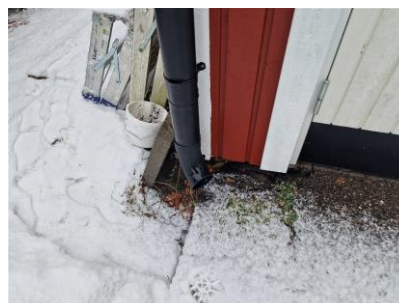
Stuprör är inte anslutet till markledning lokalt.

Vidare noteras att fals på stuprör vänd mot fasad.

För att minska fuktbelastningen på grund och fasad rekommenderas att hängrännor och stuprör monteras och att vatten leds bort från byggnaden.

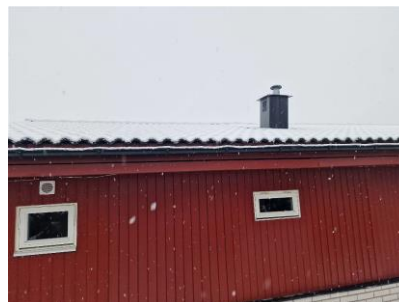
Yttertaket var snötäckt vid besiktningen.

Då yttertaket var snötäckt vid besiktningstillfället kunde inte besiktning av taket genomföras.

Vi rekommenderar en kompletterande besiktning när taket är fritt från snö.

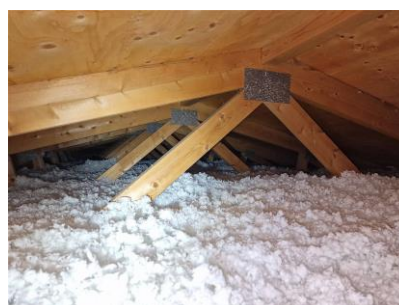
Vindsutrymmet saknar landgångar.

Vindsutrymmet kunde inte besiktas eftersom landgångar saknas.

Det noteras dock att underlagstaket består av plywoodskivor. Vinden är tilläggsisolerad.

Eftersom underlagstaket består av plywoodskivor utan yttre täckning av papp under takbeklädnaden, finns risk vid ogynnsam väderlek att regnvatten/snö tränger in i skivskarvar med läckage på vindsutrymmet som följd. Med tiden kan även träfiberskivorna drabbas av fuktskador.

Fuktkvoten uppmättes till 13 - 14 % i anslutning till luckan.

Vi rekommenderar en kompletterande besiktning när landgång monterats.

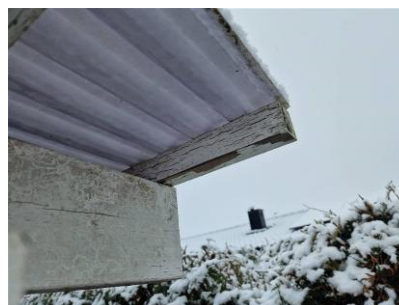
Träkonstruktioner är i behov av målning/underhåll.

Träkonstruktioner där målningens behov finns riskerar att få fukt- och rötskador på grund av sämre vattenavvisande förmåga.

Vi rekommenderar att du utför målning/underhåll av altan.

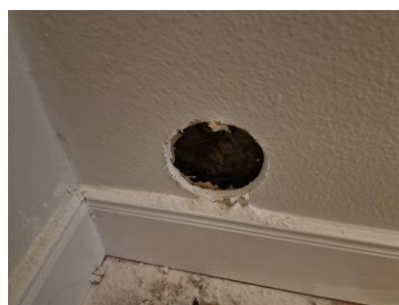
Vid kontroll av konstruktion uppmättes fuktvärden under kritisk nivå för mikrobiell tillväxt och normal lukt upplevdes.

Grundläggningen består av en betongplatta på mark utan underliggande isolering och med ett flytande golvspånskiva på en cellplastisolering.

Via borrarat provhål (70mm) i yttervägg vardagsrum noteras. Gips, furuvirke, papp, isolering samt träfärgade reglar.

Via borrarat provhål (70mm) i yttervägg garagedel noteras. Gipsskiva, isolering samt träfärgade reglar.

Risk för mikrobiell tillväxt föreligger om den relativa fuktigheten (RF) i den omgivande luften är över 75% vilket i furuvirke motsvarar en fuktkvot (FK) på 17%.

Fuktkvoten uppmättes till 14 - 16 %.

Flytande golvkonstruktion och eventuella väggssyllar riskerar att drabbas av fuktskador på grund av naturlig fuktpåverkan om fuktskyddet är bristfälligt utfört alternativt saknas. Fuktvandring kan ske från marken genom betongen till organiskt material genom så kallad kapillärsugning och diffusion, vilket kan leda till skador med lukt av mikrobiell karaktär. Om väggssyllarna är tryckimpregnerade kan även en kemisk lukt förekomma.

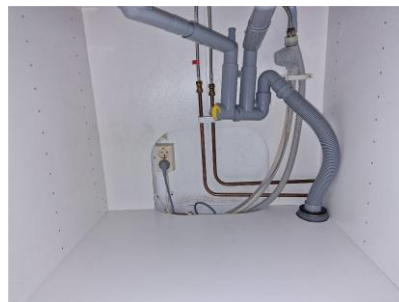
- ✎ Fuktskydd saknas i diskbänkskåp.

För att upptäcka eventuella läckage, installera ett fuktskydd.

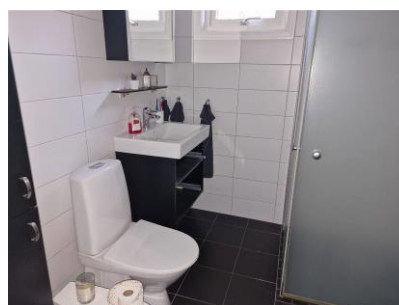
Normala fuktvärden indikerades mot klinker/kakel.

En viss fukt tränger alltid in bakom kakel/klinker via fogarna, detta är helt normalt och innebär inte att tätskiktet/ våtrumsisoleringen under kaklet/klinkern är bristfälligt eller ur funktion.

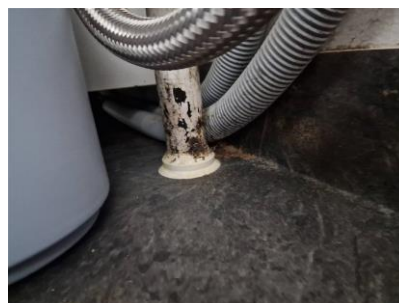
Fuktindikering i utrymmet gav inga förhöjda fuktindikationer.

- ⚠ Rörgenomföring finns i golv.

När rörgenomföringar finns i golv är det inte fackmässigt\* utfört. Rörgenomföringar i golv medför en ökad risk för att vatten tränger ner i omkringliggande konstruktioner och orsakar fuktskador. \*Fackmässigt utförande innebär att arbetet ska utföras enligt Boverkets byggregler, gällande branschregler samt monteringsanvisningar för samtliga material. Om dessa regler och anvisningar inte följs och en skada inträffar riskerar man att få en nedsatt eller utebliven skadeersättning från sitt försäkringsbolag (villahem).
