# Besiktningsprotokoll

Försäkringsbesiktning för Anticimex Säljarförsäkrat

| Lytta 5:5 | |
| Gävlevägen 91 | |

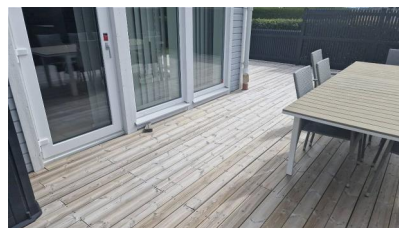
Delar av sockeln är obesiktad då altanen döljer den bakomliggande konstruktionen.

Vi rekommenderar en kompletterande besiktning när de närmaste trallbrädorna är demonterade.

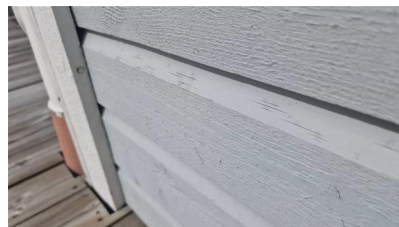
Fasadpanelen är i behov av mindre målning/underhåll.

För att öka livslängden på fasadbeklädnaden rekommenderas bättrings målning och underhåll.

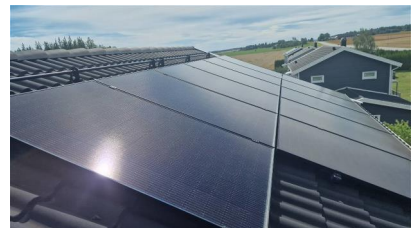
Besiktning av yttertaket har genomförts från mark samt takstege.

Stora delar av taket täcks av solpaneler vilket medför att taket inte kunnat besiktigas i sin helhet.

På synliga delar finns dock inget att notera.

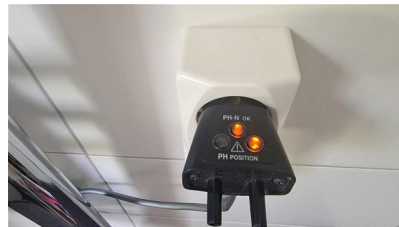
Funktionskontroll av jordade eluttag.

Vid stickprovskontroll av jordade eluttag i kök samt våtutrymmen noterades inga avvikelser.

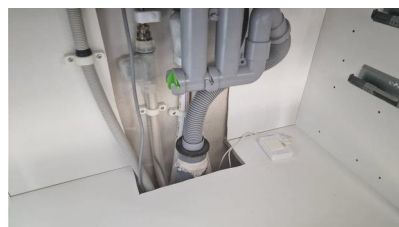
Fuktskydd saknas i diskbänksskåp.

Utan fuktskydd är det svårt att upptäcka läckage från rörledningar. Vatten kan då tränga in i omkringliggande konstruktioner och orsaka fuktskador.

För att upptäcka eventuella läckage, installera ett fuktskydd.

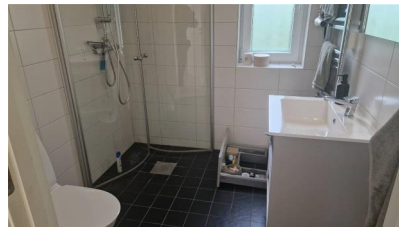
Normala fuktvärden indikerades mot klinker/kakel.

En viss fukt tränger alltid in bakom kakel/klinker via fogarna, detta är helt normalt och innebär inte att tätskiktet/ våtrumsisoleringen under kaklet/klinkern är bristfälligt eller ur funktion.

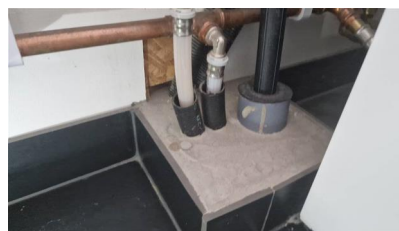
Rör genomföring finns i golv.

När rör genomföringar finns i golv är det inte fackmässigt\* utfört. Rör genomföringar i golv medför en ökad risk för att vatten tränger ner i omkringliggande konstruktioner och orsakar fuktskador. \*Fackmässigt utförande innebär att arbetet ska utföras enligt Boverkets byggregler, gällande branschregler samt monteringsanvisningar för samtliga material. Om dessa regler och anvisningar inte följs och en skada inträffar riskerar man att få en nedsatt eller utebliven skadeersättning från sitt försäkringsbolag (villahem).

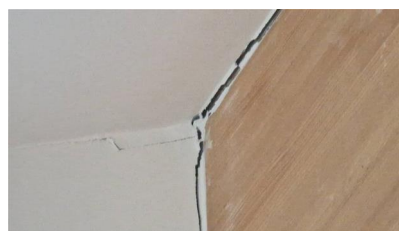
Spricka/or finns i vägg samt tak.

Dessa bedöms inte ha lett till bakomliggande skador.

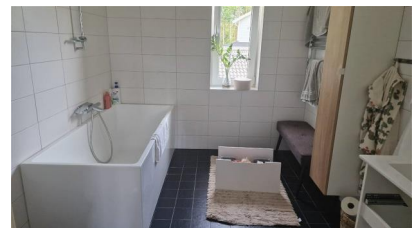
Normala fuktvärden indikerades mot klinker/kakel.

En viss fukt tränger alltid in bakom kakel/klinker via fogarna, detta är helt normalt och innebär inte att tätskiktet/ våtrumsisoleringen under kaklet/klinkern är bristfälligt eller ur funktion.

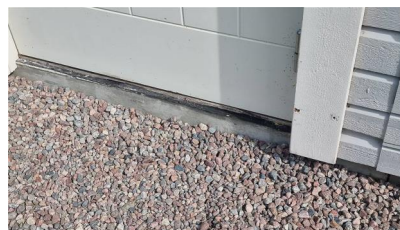
Tröskelbleck saknas under dörr.

Avsaknad av tröskelbleck medför att det finns risk för att vatten kan rinna in och orsaka fuktskador på tröskel och/eller i kringliggande vägg och bjälklag.

För att förhindra fuktskador på tröskel, karm samt intilliggande konstruktioner rekommenderas att tröskelbleck monteras.

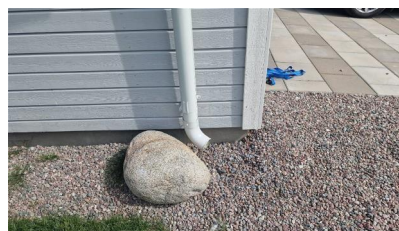
Stuprör är inte anslutet till markledning.

Stuprör som inte är anslutet till markledning kan medföra en ökad fuktbelastning på grundmur/sockel som i sin tur kan leda till fuktrelaterade skador.

För att minska fuktbelastningen på grunden rekommenderas att vatten från stupröret leds bort från byggnaden.
