Besiktningssprotokoll

Försäkringsbesiktning för Anticimex Säljarsförsäkrat

Fastighetsbeteckning: Fjällbo 1:96	
Fastighetsägare: Kim & Magdalena Kanger	
Fastighetsadress: Fjällbo Selknä 155	
Postnummer: 741 77	Ort: Uppsala

Besiktningdatum: 2023-12-21	Protokollnummer: 68011793
Temperatur: - 2 °C	Väderlek: Molnigt
Tekniker: Christoffer Borefur	
E-post: c.borefur@Anticimex.se	
Kontor: Uppsala	
Närvarande: Kim & Magdalena Kanger

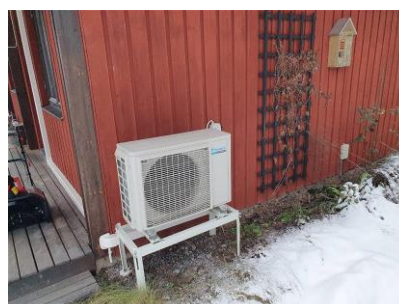
Utvändigt / Markförhållanden

Kondensvatten från luftvärmepumpens utedel leds inte bort från husgrunden.

Detta kan medföra ökad fuktbelastning mot grunden. Observera att besiktning av byggnadens värmesystem eller värmepumpen inte har ingått i uppdraget.

Mindre växtlighet finns i anslutning till byggnaden.

Området närmast huset rekommenderas att vara fritt från växtlighet.

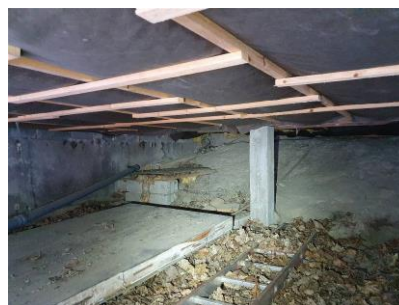
Utvändigt / Plintgrund, äldre fritidshus

Plintgrundens utformning är att betrakta som en riskkonstruktion.

Golvbjälklaget ovan plintgrunden riskerar att drabbas av fuktskador på grund av naturlig fuktpåverkan. Detta kan i sin tur leda till mikrobiella skador (angrepp av mikroorganismer) som kan resultera i att mikrobiell lukt sprids till boendemiljön.

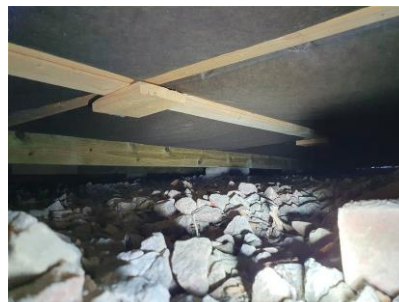
Utvändigt / Plintgrund, tillbyggnad

Plintgrunden har ej kunnat besiktigats på grund av låg höjd. Vidare noterades träskyddsbehandlat virke.

Golvbjälklaget ovan plintgrunden riskerar att drabbas av fuktskador på grund av naturlig fuktpåverkan. Detta kan i sin tur leda till mikrobiella skador (angrepp av mikroorganismer) som kan resultera i att mikrobiell lukt sprids till boendemiljön. Om det träskyddsbehandlade virket utsätts för fukt kan även en kemisk doft uppstå.

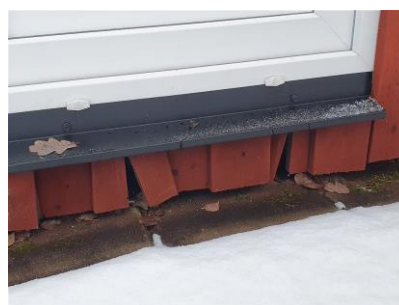
Utvändigt / Fasad

Fasadpanelen med tillhörande träkonstruktioner är i behov av målning och underhåll. Vidare förekommer glipor i panelen och torrspäckor finns.

Fasadbeklädnad samt träkonstruktioner där målningsbehov finns kan få fukt- och rötskador på grund av sämre vattenavvisande förmåga.

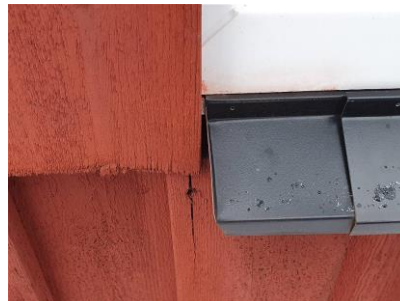
Utvändigt / Fönster

Fönsterbleck är otäta vid infästningar samt att vissa fönster är i behov av målning och underhåll.

Brister i plåtdetaljer och träkonstruktioner där målningsbehov finns, kan få fukt- och rötskador på grund av sämre vattenavvisande förmåga.

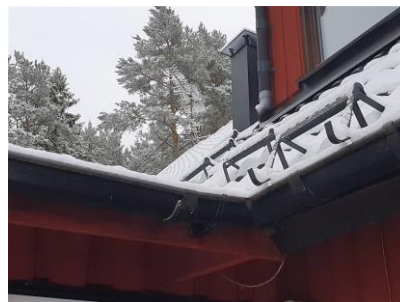
Utvändigt / Hängrännor / Stuprör

Hängrännor och stuprör är äldre för huvuddelen. Vidare har vissa hängrännor fel lutning.

Äldre hängrännor och stuprör kan börja rosta med läckage som följd, vilket kan medföra en ökad fuktbelastning på kringliggande konstruktioner.

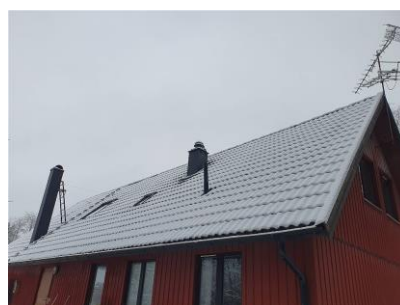
Utvändigt / Tak, huvuddel

Yttertaket var snötäckt vid besiktningen.

Då yttertaket var snötäckt vid besiktningstillfället kunde inte besiktning av taket genomföras.

Yttertaket är äldre.

Takpannor, plåtdetaljer och underlagspapp har enligt vår bedömning en begränsad livslängd. Eftersom delar av husets taktäckning är äldre har det ett minskat motstånd mot vatteninträngning. Detta i sin tur kan leda till fuktskador på träläkt och vidare ner i underliggande konstruktioner.

Vi rekommenderar en kompletterande besiktning när taket är fritt från snö.

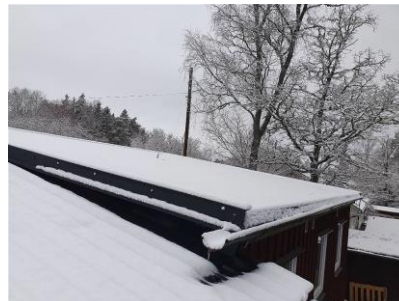
Utvändigt / Tak, äldre fritidshus

Yttertaket var snötäckt vid besiktningen.

Då yttertaket var snötäckt vid besiktningstillfället kunde inte besiktning av taket genomföras.

Vi rekommenderar en kompletterande besiktning när taket är fritt från snö.

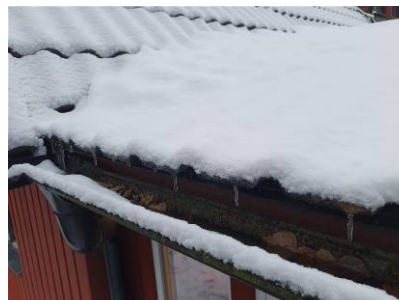
Utvändigt / Tak, tillbyggnad

Yttertaket var snötäckt vid besiktningen.

Då yttertaket var snötäckt vid besiktningstillfället kunde inte besiktning av taket genomföras.

Vi rekommenderar en kompletterande besiktning när taket är fritt från snö.

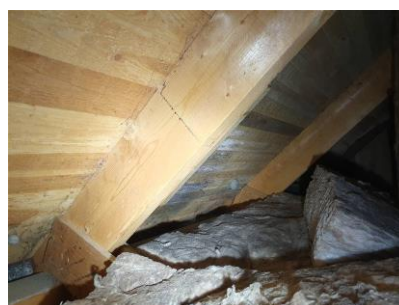
Utvändigt / Sidovindar / Huvuddel

Mikrobiell påväxt finns på underlagstaket på sidovinden åt sydöst.

Vid kontroll av sidovindarna uppmättes fuktvärden under kritisk fuktnivå för mikrobiell tillväxt och en normal lukt upplevdes. Fuktkvoten i underlagstak/takbjälkar uppmättes till mellan 10 och 12 %.

Det finns risk för mikrobiell tillväxt om den relativa fuktigheten (RF) i den omgivande luften är över 75 %. I furuvirke motsvarar det en fuktkvot (FK) på 17 %.

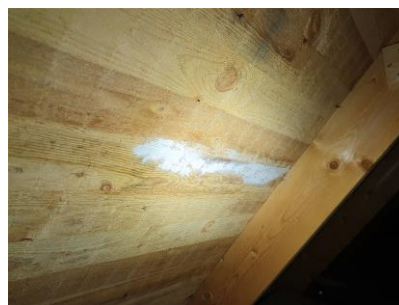
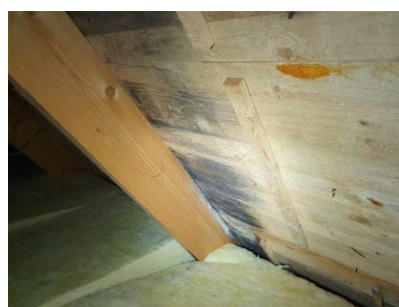
Utvändigt / Nockvind, huvuddel

En notering som särskilt bör påtalas är att fuktvärden över 30 procent uppmättes lokalt pånockvinden där även mikrobiell påväxt finns, vilket är ett tecken på att vindsutrymmet tillförs fukt inifrån bostaden. Förslagsvis kan en ventilationsentreprenör alternativt ett fuktutredningsföretag kontaktas för kontroll och förslag på åtgärd.

Vid kontroll av nockvinden har fuktvärden över kritisk fuktnivå för mikrobiell tillväxt uppmätts, samt finns mikrobiell påväxt på underlagstak.

Fuktkvoten i underlagstak/takbjälkar uppmättes till cirka 14 %, förutom vid ett lokalt område där fuktkvoten uppmättes till > 30 %. Det finns risk för mikrobiell tillväxt om den relativa fuktigheten (RF) i den omgivande luften är över 75 %. I furuvirke motsvarar det en fuktkvot (FK) på 17 %.

Den upptäckta mikrobiella påväxten på underlagstaket är ett tecken på att nockvinden har tillförts eller tillförs fukt inifrån bostaden. Observera att besiktning av bostadens ventilationssystem inte har ingått i uppdraget.

Nockvinden är tilläggsisolerad.

Eftersom vindsbjälklaget tilläggsisolerats så har klimatet på vindsutrymmet ändrats, främst vintertid. Detta i sin tur kan leda till uppfuktning av underlagstakets insida vilket kan resultera i mikrobiella skador (angrepp av mikroorganismer).

För att komma tillrätta med detta kan fukttilförseln inifrån bostaden behöva minskas. Det kan göras genom att ventilationen i bostaden förbättras samt att eventuella otätheter i vindsbjälklaget (tak-/väggvinklar, taklucka med mera) tätas. Läs gärna bifogat Anticimex faktablad om ouppvärmda vindsutrymmen för tips och råd.

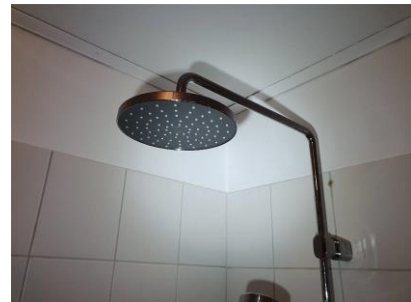
Entréplan / Bad / Dusch / WC

Golvbrunnen är äldre och byttes inte ut i samband med renoveringen där även förhöjningsringar finns. Vidare är tätskiktet felmonterat då det sticker fram under klämringen.

Bristerna i golvbrunnen medför en ökad risk för att vatten tränger ner i omkringliggande konstruktioner och orsakar fuktskador.

Den målade våtrumsväven är äldre.

Funktionen, som innebär att ytskiktet/tätskiktet ska vara vattentätt, kan därmed vara nedsatt.

För att minska risken för fuktskador rekommenderas brunnen att kontrolleras samt rengöras varsamt och regelbundet.

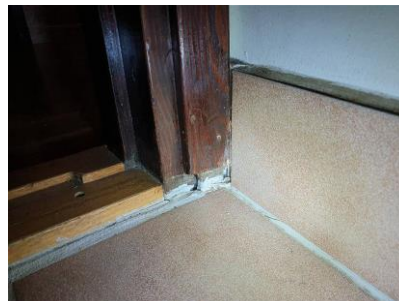
Entréplan / Tvättstuga / Varmvattenberedare

Den rostiga gjutjärnsbrunnen är äldre och byttes inte ut i samband med renoveringen. Vidare är brunnen placerad för nära väggen och tätskiktet är inte uppviktt mot dörren/tröskeln. Därtill finns rör genomföringar i golvet utan genomföringshylsor.

Bristerna medför en ökad risk för att vatten tränger ner i omkringliggande konstruktioner och orsakar fuktskador.

För att minska risken för fuktskador rekommenderas brunnen att kontrolleras samt rengöras varsamt och regelbundet.

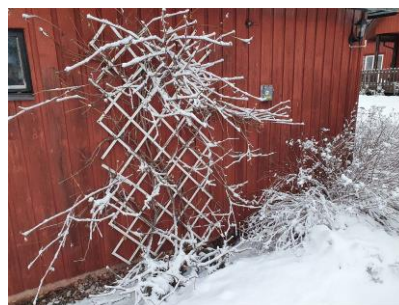
Utvändigt / Markförhållanden

Växter finns i anslutning till byggnaden.

Området närmast huset rekommenderas att vara fritt från växtlighet.

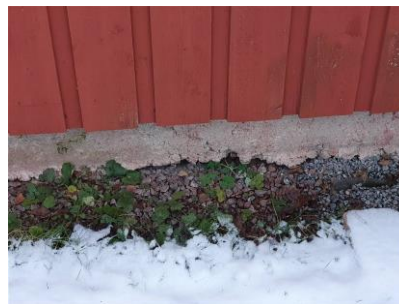
Utvändigt / Sockel

Sprickor och putssläpp finns i sockeln.

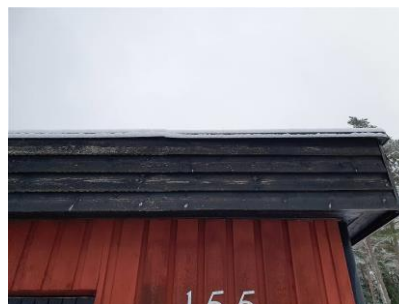
Utvändigt / Fasad

Fasadpanelen med tillhörande träkonstruktioner är i behov av målning och underhåll där torrspäckor finns. Vidare är delar av fasaden placerad för nära marken.

Fasadbeklädnad samt träkonstruktioner där målningsbehov finns kan få fukt- och rötskador på grund av sämre vattenavvisande förmåga.

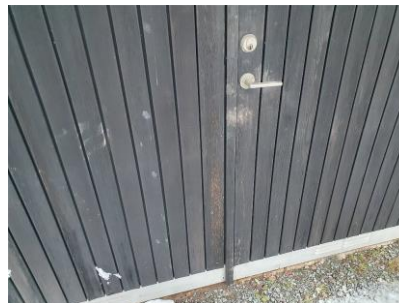
Utvändigt / Garageportar / Dörr

Dörrar är i behov av målning och underhåll där torrspäckor förekommer.

Dörrar där målningsbehov finns kan få fukt- och rötskador på grund av sämre vattenavvisande förmåga.

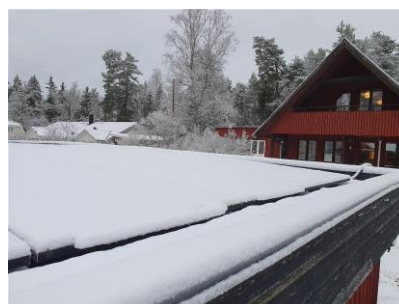
Utvändigt / Tak

Yttertaket var snötäckt vid besiktningen.

Då yttertaket var snötäckt vid besiktningstillfället kunde inte besiktning av taket genomföras.

Vi rekommenderar en kompletterande besiktning när taket är fritt från snö.
