Besiktningssprotokoll

Försäkringsbesiktning för Anticimex Säljarsförsäkrat

| Fastighetsadress: Tunagatan 60 | |

| Besiktningdatum: 2023-11-15 | Protokollnummer: 67966545 |

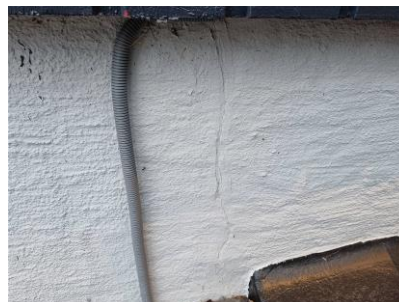
Utvändigt / Sockel

Mindre lagningar av sprickor finns i sockel.

Rekommenderas att hållas under uppsikt för att se förändringar i konstruktionen.

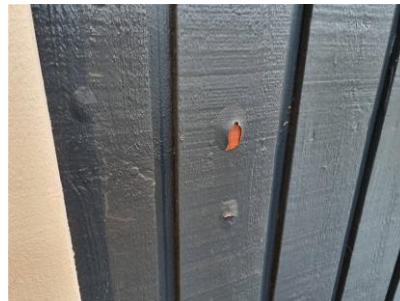
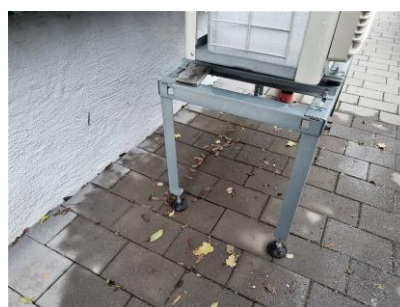
Utvändigt / Fasad

Fasadpanelen har blåsor på enstaka ställen och är i behov av målning/underhåll.
Vidare noteras att kondensvattnet från luft/vattenanläggningen utedel ej leds bort från husgrunden.

För att öka livslängden på fasadbeklädnaden rekommenderas målning och att kondensvattnet antingen samlas upp i ett kärl eller leds bort med hjälp av slang/rör.

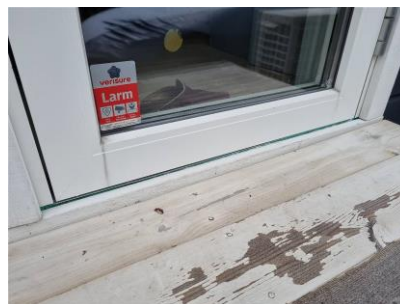
Utvändigt / Dörrar

Tröskelbleck saknas lokalt.

För att minska risken för fuktskador på tröskel, karm samt intilliggande konstruktioner rekommenderas att tröskelbleck monteras

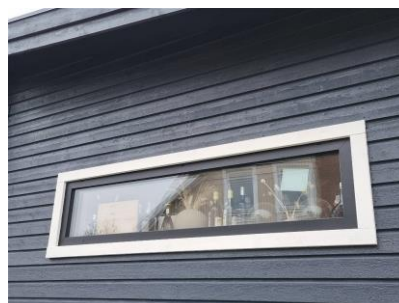
Utvändigt / Fönster

Fönsterbleck och överbleck saknas på delar av fönsterna.

För att minska risken för fuktskador i karm och väggkonstruktionen rekommenderas att fönsterbleck och överbleck monteras.

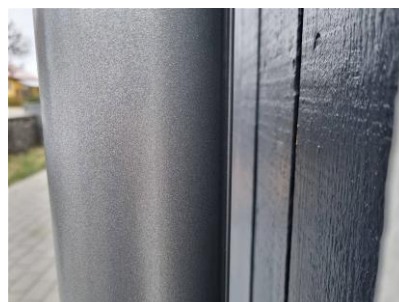
Utvändigt / Hängrännor / Stuprör

Fals på stuprör vänd mot fasad.
Lövsil saknas på takavvattning.

Falsen på stuprören kan med fördel vändas ut från fasaden för att lättare se om röret blivit skadat efter vinterns påfrestningar samt för att undvika skador på fasad vid ett eventuellt läckage samt att man monterar lövsilar på stuprören för att förhindra att mossa och skräp följer med ner i dagvattenledningen.

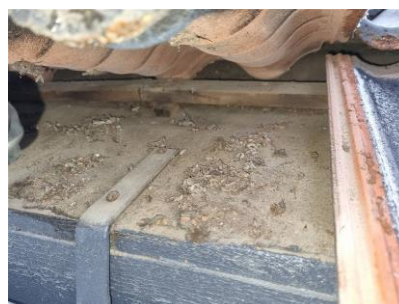
Utvändigt / Tak

Fotplåt finns ej.

Rekommenderas att fotplåt monteras för att förhindra att väta tränger sig in och orsakar bakomliggande skador.

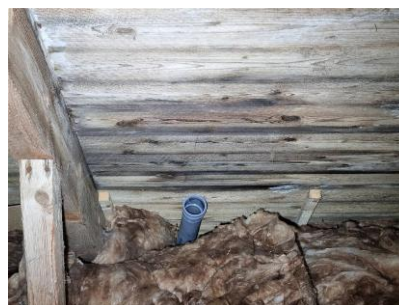
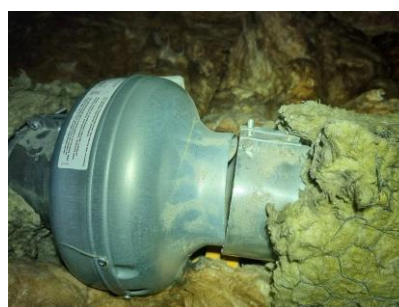
Utvändigt / Vind

Vid kontroll av vinden uppmättes fuktvärden över kritisk fuktnivå för mikrobiell tillväxt och en normal lukt upplevdes. Fuktkvoten i underlagstak/takbjälkar uppmättes till 18-19 %. Fuktkvoten vid i anslutning till avluftningen uppmättes till 47-48%

Avluftningen till avlopp avslutas på vind.
Vidare noteras att anslutningen mellan fläkt och utblås har gått isär.

Risk finns att varm fuktig luft kondenserar inne på vinden vilket kan medföra fuktrelaterade skador och dålig lukt som möjlig följd.

Det rekommenderas att fackman kontaktas för kontroll och åtgärd.

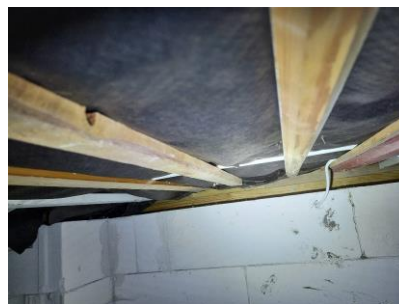
Utvändigt / Krypgrund

Vid kontroll av konstruktionen i krypgrund uppmättes fuktvärden under kritisk fuktnivå för mikrobiell tillväxt och normal lukt upplevdes.

Krypgrunden är en riskkonstruktion.
Mindre mängd organiskt material finns på mark.
Vidare noteras träskyddsbehandlat virke i blindbotten och syll.

Golvbjälklaget ovan den uteluftsventilerade krypgrunden riskerar att drabbas av fuktskador på grund av naturlig fuktpåverkan. Detta kan i sin tur leda till mikrobiella skador (angrepp av mikroorganismer) som kan leda till att mikrobiell lukt sprids till boendemiljön.

Fuktkvoten uppmättes till 13-14 %.

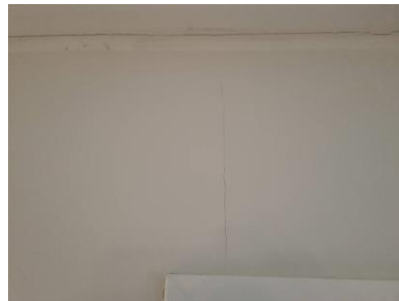
Entréplan / Allmänt

Spricka i skivskarv noteras.

Dessa bedöms inte ha lett till bakomliggande skador.

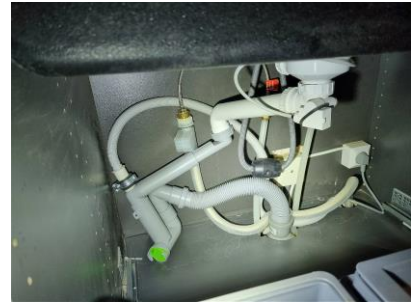
Fuktskydd saknas i diskbänkskåp.
Vidare noteras att avloppet samt avloppslangen från diskmaskin ej är förankrade.

Bristerna som finns i diskbänkskåpet kan resultera i att vatten kan tränga in i omkringliggande konstruktioner och orsaka fuktskador.

För att upptäcka/förhindra eventuella läckage, installera ett fuktskydd och förankra avloppet och avloppsslangen.

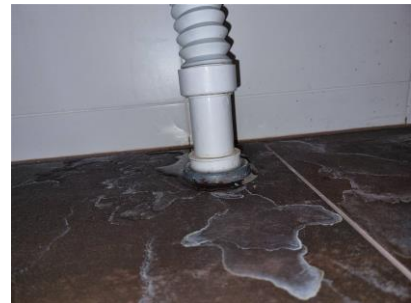
Handfatets avloppsstos har felaktig höjd.

Anslutningsstos för avlopp i golv har en felaktig höjd ovan färdigt golv.

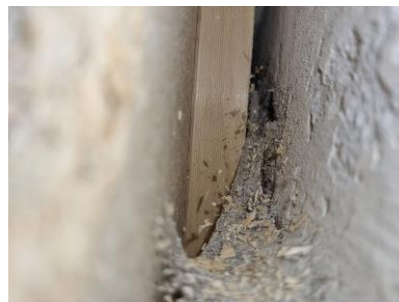
Vid kontroll av konstruktion uppmättes fuktvärden under kritisk nivå för mikrobiell tillväxt och normal lukt upplevdes.

Källargrundmurar med påreglade ytterväggar.
Följande material finns] Gips, Osb-skiva samt vanlig träregel 45x45.
Provhål har gjorts i sovrum 1 källarplan med ett provhål på 70mm.

Fuktkvoten uppmättes till 10-11%.

Befintlig påreglad vägg och eventuella väggssyllar riskerar att drabbas av fuktskador på grund av naturlig fuktpåverkan. Detta i sin tur kan leda till mikrobiella skador (angrepp av mikroorganismer) som kan resultera i att mikrobiell lukt sprids till boendemiljön. Om reglar/syllar är tryckimpregnerade kan även en kemisk lukt förekomma.

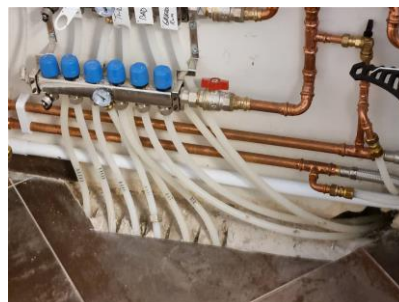
Golvbeläggning saknas under golvvärmecentral.

Utan fuktskydd kan det vid ett eventuellt läckage medföra att vatten blir stillastående och klinker/fogar blir missfärgade och att en "unken" doft uppstår.

Eftersom golv och väggar består av icke organiska material som är bättre ur en fuktsynpunkt så rekommenderas det att rör centralen hålls under uppsikt samt att man kan installera ett fuktskydd så att läckande vatten leder ner till golvbrunn.

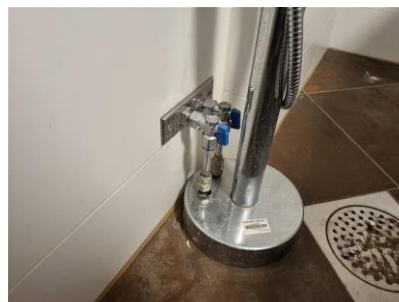
Rör genomföring finns i vägg i plats för bad.

Vidare noteras att brunnsmanchetten är felaktigt monterad samt att inbyggd spolcistern för toalett saknar skvallerrör.

Brister/avsaknad i våtutrymmen innebär att vatten kan tränga sig in i angränsande konstruktioner och bidra med uppfuktning av t.ex källargolv samt väggar. Det rekommenderas att aktuell entreprenör kontaktas för att säkerställa utförandet.
