Besiktningssprotokoll

Försäkringsbesiktning för Anticimex Säljarsförsäkrat

Fastighetsbeteckning: Skyttstennäs 1:156	
Fastighetsägare: Eva Kristin Lundell	
Fastighetsadress: Bladkärrsvägen 14	
Postnummer: 744 96	Ort: Järlåsa

Besiktningdatum: 2024-04-05	Protokollnummer: 68197742
Temperatur: -1 °C	Väderlek: Snö
Tekniker: Mattias Naeslund	
E-post: mattias.naeslund@Anticimex.se	
Kontor: Uppsala	
Närvarande: Säljare och tekniker

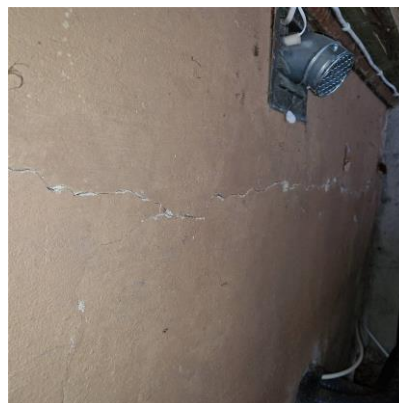
Utvändigt / Sockel

-Sprickor finns i sockel.

Detta kan leda till fukt- och frysskador i konstruktionen.

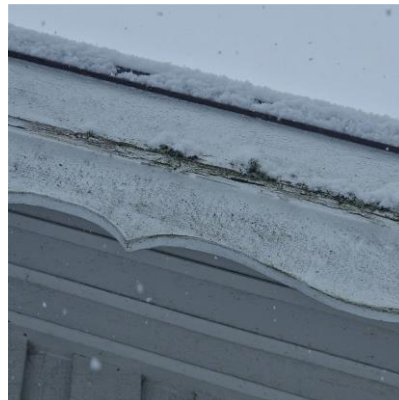
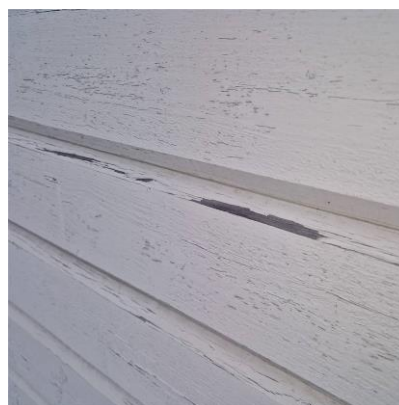
Utvändigt / Fasad

-Fasadpanelen, vindskivor och trädetaljer är i behov av målning/underhåll.

Fasadbeklädnad och träkonstruktioner där målningsbehov finns riskerar att få fukt- och rötskador på grund av sämre vattenavvisande förmåga. För att öka livslängden på fasadbeklädnaden rekommenderas målning och underhåll.

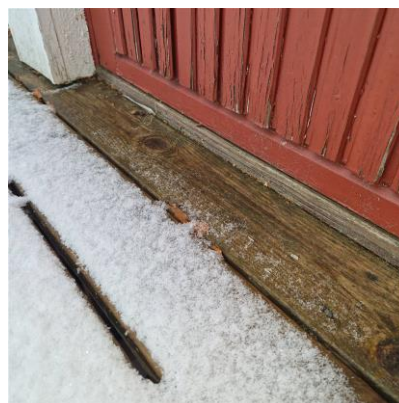
Utvändigt / Dörrar

-Dörr är i behov av målning/underhåll.
-Tröskelbleck saknas på altandörr.

Dörrar där målningsbehov finns riskerar att få fukt- och rötskador på grund av sämre vattenavvisande förmåga.

För att öka livslängden på dörr rekommenderas målning och underhåll.

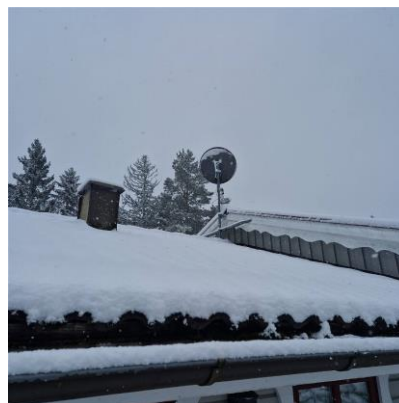
Utvändigt / Tak

-Yttertaket var snötäckt vid besiktningen.

Då yttertaket var snötäckt vid besiktningstillfället kunde inte besiktning av taket genomföras.

Vi rekommenderar en kompletterande besiktning när taket är fritt från snö.

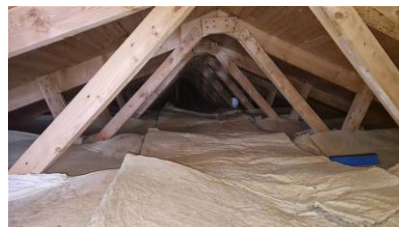
Utvändigt / Vind

-Vindsutrymmet saknar landgångar.

Vindsutrymmet kunde inte besiktas eftersom landgångar saknas.

Vi rekommenderar en kompletterande besiktning när landgång monterats.

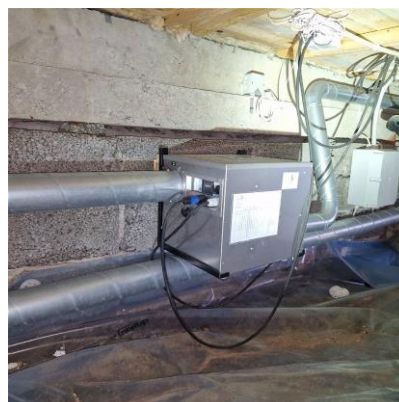
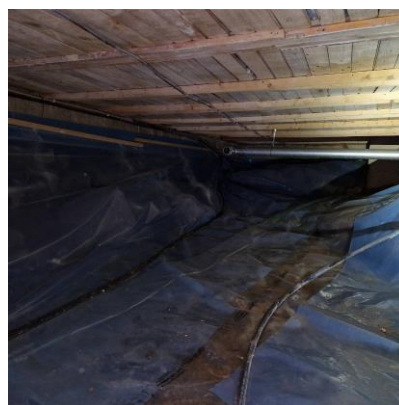
Utvändigt / Krypgrund

-Krypgrund med installerad avfuktare.

Vid kontroll av konstruktionen i krypgrund uppmättes fuktvärden under kritisk fuktnivå för mikrobiell tillväxt och normal lukt upplevdes.

Fuktkvoten i trossbotten uppmättes till mellan 11-14%

- Tryckimpregnerat material förekommer i konstruktionen.
- Trossbotten ser delvis ut att vara behandlad med något.
- Åldersbeständig plast finns installerad på mark/berg.

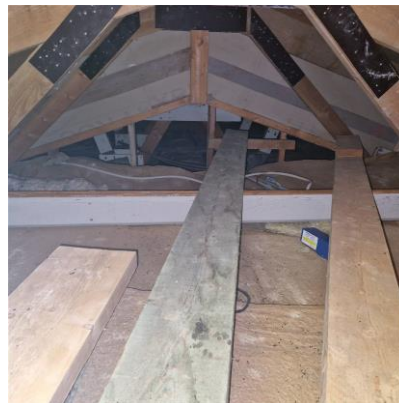
Utvändigt / Vind på utbyggnader

Vid kontroll av vinden uppmättes fuktvärden under kritisk fuktnivå för mikrobiell tillväxt och en normal lukt upplevdes.

Fuktkvoten i underlagstak/takbjälkar uppmättes mellan 12-13 %.

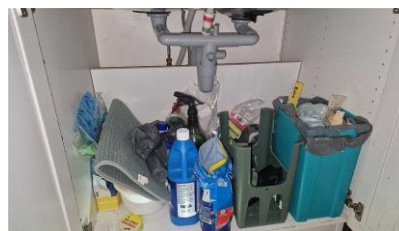
Entréplan / Kök

- Fuktskydd saknas i diskbänkskåp.
- Avloppsslang från diskmaskin är ej förankrad i diskbänkskåpet.

Utan fuktskydd är det svårt att upptäcka läckage från rörledningar. Vatten kan då tränga in i omkringliggande konstruktioner och orsaka fuktskador.

För att upptäcka eventuella läckage, installera ett fuktskydd.

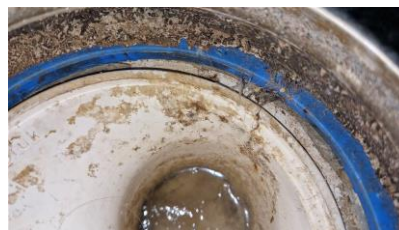
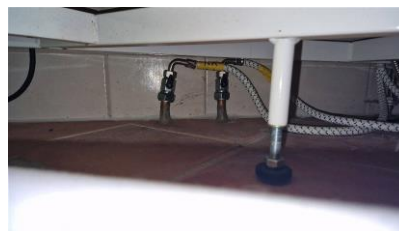
Entréplan / Spa/dusch/bastu

- Rör genomföring finns i golv.
- Tätskikt är felmonterat i golvbrunnen och sticker ut under klämringen i bastun och duschen.
- Äldre modell av golvbrunn noteras.

Rör genomföringar i golvet medför en ökad risk för att vatten tränger ner i omkringliggande konstruktioner och orsakar fuktskador.

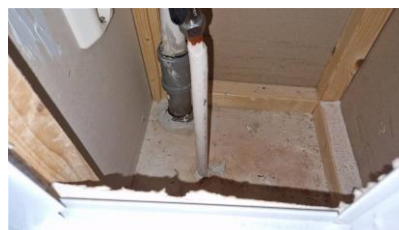
-Vattenautomat saknar vattentät botten.

En rörslits ska ha en vattentät botten och vara försedd med skvallerrör. När det saknas ökar risken för att ett läckage inte upptäcks i tid. Det kan leda till fuktskador i omkringliggande konstruktioner.

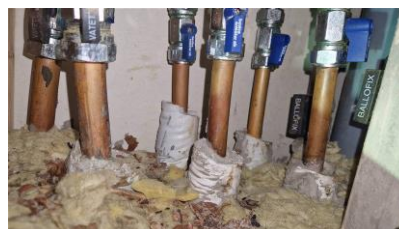
Entréplan / Toalett

-Rörslits saknar vattentät botten.

En rörslits ska ha en vattentät botten och vara försedd med skvallerrör. När det saknas ökar risken för att ett läckage inte upptäcks i tid. Det kan leda till fuktskador i omkringliggande konstruktioner.

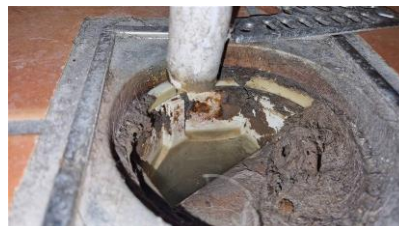
Entréplan / Tvättstuga

- ⚠ -Klämring i golvbrunn är lös.
- Äldre modell av golvbrunn förekommer i tvättstuga.
- Brunnen är ej rengjord så att man kan se tätskiktet.

Den lösa klämringen i golvbrunnen medför att vatten kan tränga ner i omkringliggande konstruktioner med fuktskador som följd. Detta kan i sin tur leda till mikrobiella skador (angrepp av mikroorganismer).

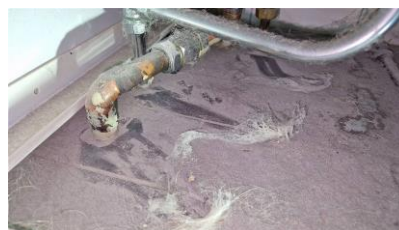
Entréplan / Dusch/Toalett

- ⚠ -Rör genomföring finns i golv.

När rör genomföringar finns i golv är det inte fackmässigt* utfört. Rör genomföringar i golvet medför en ökad risk för att vatten tränger ner i omkringliggande konstruktioner och orsakar fuktskador. *Fackmässigt utförande innebär att arbetet ska utföras enligt Boverkets byggregler, gällande branschregler samt monteringsanvisningar för samtliga material. Om dessa regler och anvisningar inte följs och en skada inträffar riskerar man att få en nedsatt eller utebliven skadeersättning från sitt försäkringsbolag (villahem).

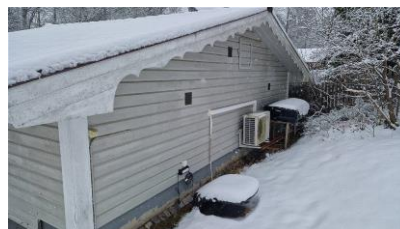
Utvändigt / Markförhållanden

-Marken lutar mot huset.

Detta innebär en ökad fuktbelastning mot grunden vilket i sin tur kan orsaka fuktskador i huset.

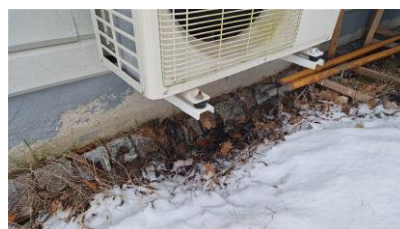
Kondensvatten från luftvärmepumpens utedel leds inte bort från husgrunden.

Detta medför ökad risk för att vatten tränger in i anslutande konstruktioner, vilket i sin tur kan leda till fuktrelaterade skador. Observera att besiktning av byggnadens värmesystem eller värmepumpen inte har ingått i uppdraget.

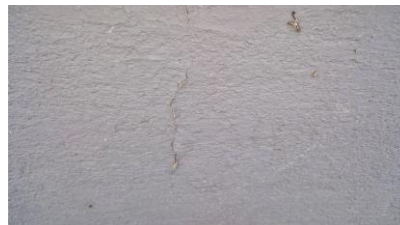
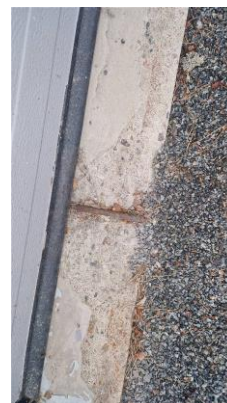
Utvändigt / Sockel

-Sprickor finns i sockel.
-Sprickor/urslag finns i betongplatta.

Dessa bedöms inte ha lett till bakomliggande skador.

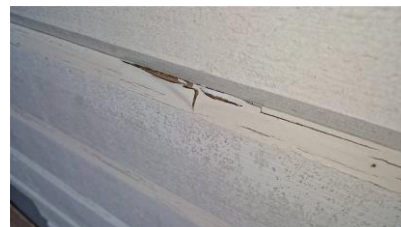
Utvändigt / Fasad

-Fasadpanelen är i behov av målning/underhåll.

Fasadbeklädnad och träkonstruktioner där målningsbehov finns riskerar att få fukt- och rötskador på grund av sämre vattenavvisande förmåga. För att öka livslängden på fasadbeklädnaden rekommenderas målning och underhåll.

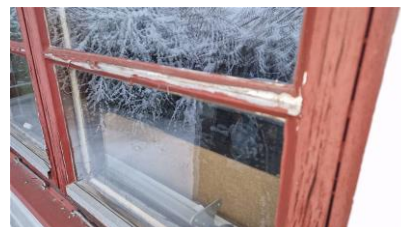
Utvändigt / Fönster

-Fönster är i behov av målning/underhåll.

Fönsterbågar och fönsterkarmar där målningsbehov finns riskerar att få fukt- och rötskador på grund av sämre vattenavvisande förmåga.

För att öka livslängden på fönster rekommenderas målning och underhåll.

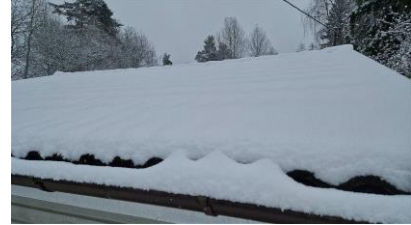
Utvändigt / Tak

-Yttertaket var snötäckt vid besiktningen.

Då yttertaket var snötäckt vid besiktningstillfället kunde inte besiktning av taket genomföras.

Vi rekommenderar en kompletterande besiktning när taket är fritt från snö.

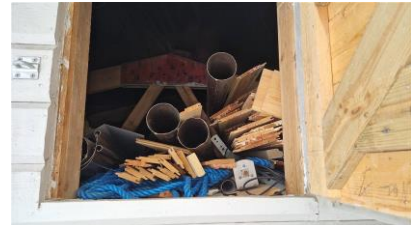
Utvändigt / Vind

-Utrymmet (vinden) är belamrat.

Utrymmet kunde inte besiktigas då det är belamrat.

Vi rekommenderar en kompletterande besiktning när utrymmet är tillgängligt.
