# Besiktningssprotokoll

Försäkringsbesiktning för Anticimex Säljarsförsäkrat

Fastighetsbeteckning: Östhammar 70:16	
Fastighetsägare: Johan Pettersson	
Fastighetsadress: Kungsgatan 3	
Postnummer: 742 32	Ort: Östhammar

Besiktningdatum: 2023-09-21	Protokollnummer: 68111002
Temperatur: 17 °C	Väderlek: Halvklart
Tekniker: Mattias Naeslund	
E-post: mattias.naeslund@Anticimex.se	
Kontor: Uppsala	
Närvarande: Säljare och tekniker

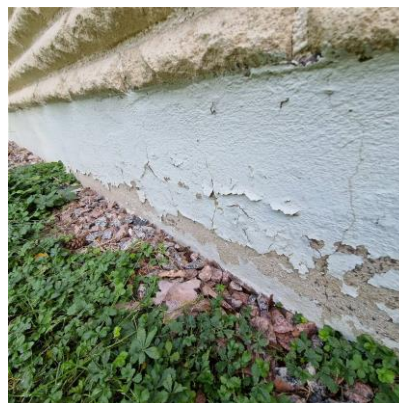
-Puts/färgsläpp finns i sockel.

Detta bedöms inte ha lett till bakomliggande skador.

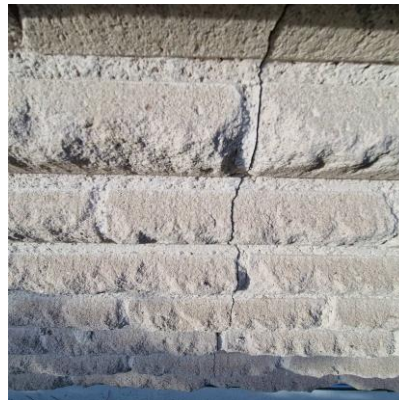
-Sprickor finns i fasaden.

Detta kan leda till fukt- och frysskador i konstruktionen.

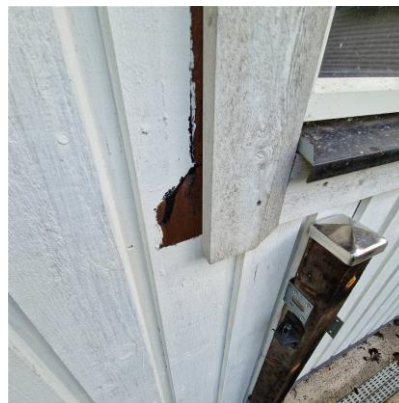
-Fasadpanelen och trädetaljer är i behov av målning/underhåll.

Fasadbeklädnad och träkonstruktioner där målningsbehov finns riskerar att få fukt- och rötskador på grund av sämre vattenavvisande förmåga. För att öka livslängden på fasadbeklädnaden rekommenderas målning och underhåll.

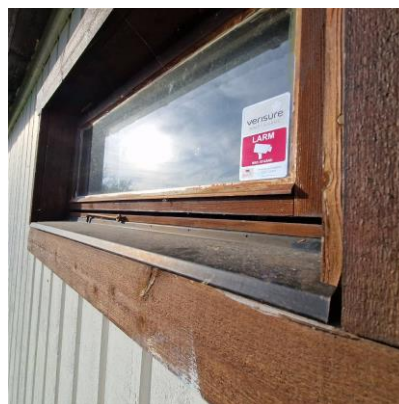
-Garagefönster är i behov av målning/underhåll.

Fönsterbågar och fönsterkarmar där målningsbehov finns riskerar att få fukt- och rötskador på grund av sämre vattenavvisande förmåga.

För att öka livslängden på fönster rekommenderas målning och underhåll.

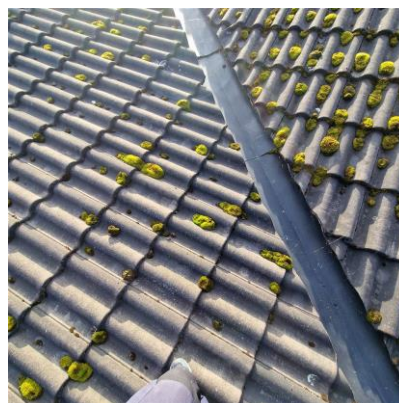
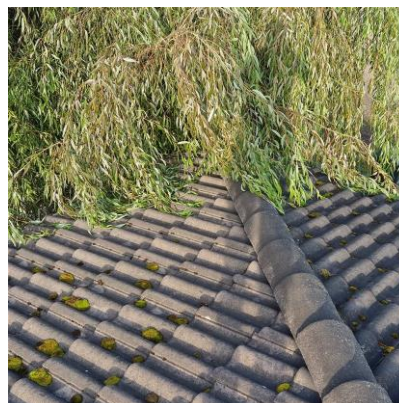
- Yttertaket är äldre.
- Mosspåväxt finns på takpannor.
- Trädgrenar hänger in över taket.
- Enstaka trasiga takpannor noteras.
- Nockband finn inte installerat.

Takpannor, plåtdetaljer och underlagspapp har enligt vår bedömning en begränsad livslängd. Eftersom husets taktäckning är äldre har det ett minskat motstånd mot vatteninträngning. Detta i sin tur kan leda till fuktskador på träläkt och vidare ner i underliggande konstruktioner.

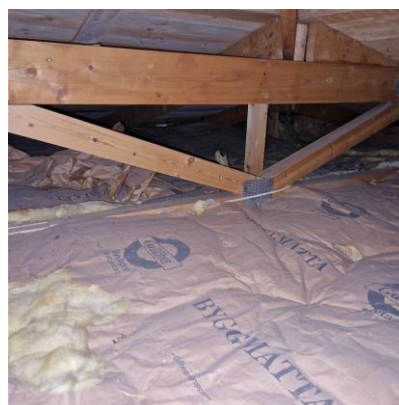
Vindsutrymmet är besiktat där landgångar finns installerade.

Vindsutrymmet kunde inte besiktas i sin helhet eftersom landgångar är installerade på mitten av vinden och delar av vinden ej är åtkomliga för inspektion.

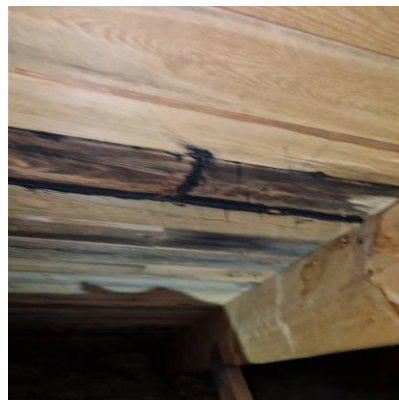
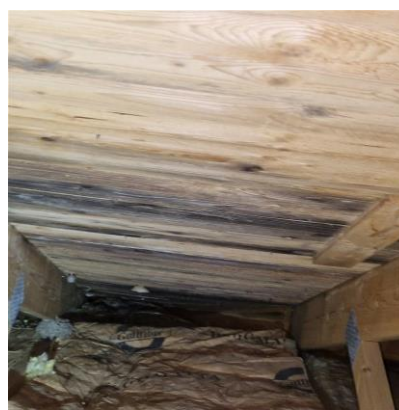
-Underlagstaket har fuktfläckar och mikrobiell påväxt.

Fuktfläckar kan bero på olika saker, och kan vara ett tecken på en tidigare eller ett pågående läckage.

Fuktkvoten i underlagstak/takbjälkar uppmättes mellan 10- 14% där det är tillgängligt.

Det finns risk för mikrobiell tillväxt om den relativa fuktigheten (RF) i den omgivande luften är över 75% i furuvirke motsvarar det en fuktkvot (FK) på 17%.

Övrigt noteras: Avluftning från husets avloppssystem avslutas på vinden.

Vi rekommenderar en fördjupad undersökning av en fackman för att bedöma orsak och omfattning.

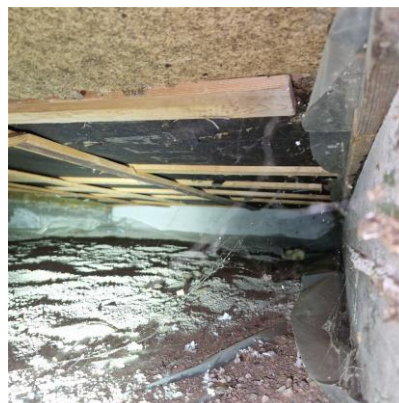
Krypgrunden under sovrum 1/pannrum är ej besiktningsbar på grund av låg höjd.

Krypgrunder med bjälklag av organiskt material har ofta fuktskador på grund av naturlig fuktpåverkan. Detta kan resultera i mikrobiella skador (angrepp av mikroorganismer) och, i värsta fall, rötskador. Mikrobiell lukt kan då spridas till boendemiljön. Grunden har inte kunnat besiktigas eftersom den inte är krypbar.

(Bild är tagen via ventil)

Vi rekommenderar en fördjupad undersökning för att ta reda på om skador finns och bedöma orsak och omfattning.

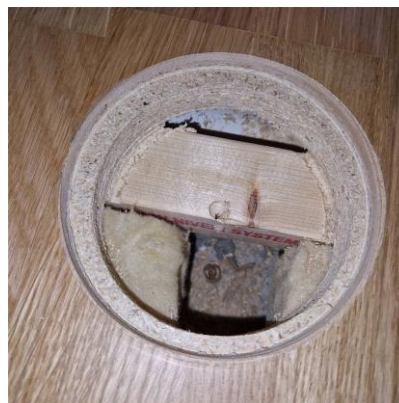
-Undertrycksventilerad golvkonstruktion.

Syftet med denna installation är att skapa en torrare miljö i golvkonstruktionen och förhindra att avvikande lukter når bostaden. En förutsättning för att installationen ska uppfylla sitt syfte är att fläkten är i kontinuerlig drift samt att tryckförhållandena i bostaden eller golvkonstruktionen inte förändras.

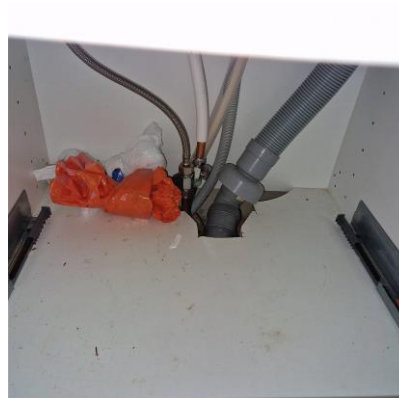
- Fuktskydd saknas i diskbänkskåp.
- Avloppsslang från diskmaskin är ej förankrad i diskbänkskåpet.
- Fuktskydd saknas under kyl och frys.
- Fuktskydd saknas under diskmaskinen.
- Mindre fuktskador noteras framför diskmaskinen.  
(Dessa fuktskador gav inga förhöjda fuktvärden vid besiktningstillfället).

Utän fuktskydd är det svårt att upptäcka läckage från rörledningar. Vatten kan då tränga in i omkringliggande konstruktioner och orsaka fuktskador.

För att upptäcka eventuella läckage, installera ett fuktskydd.

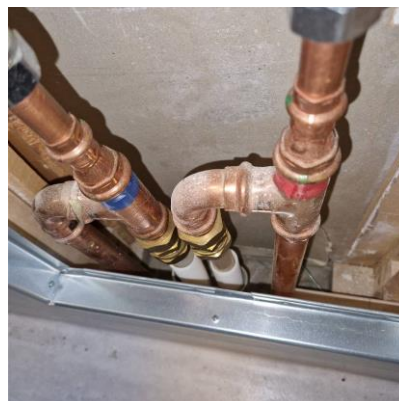
-Rörslits saknar vattentät botten.

En rörslits ska ha en vattentät botten och vara försedd med skvallerrör. När det saknas ökar risken för att ett läckage inte upptäcks i tid. Det kan leda till fuktskador i omkringliggande konstruktioner.

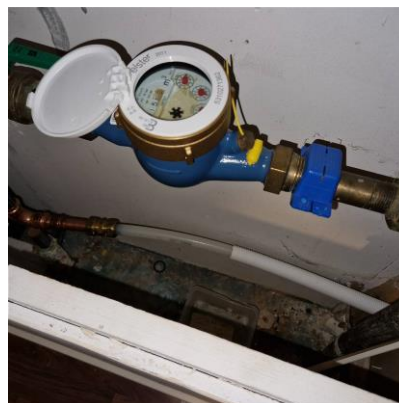
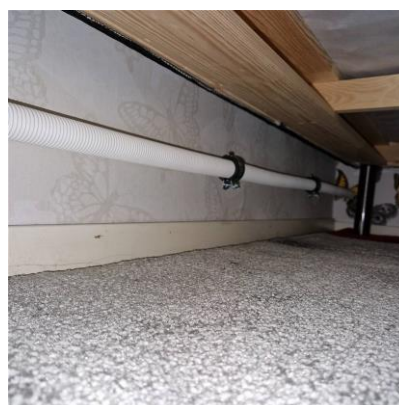
-Rörslits för inkommande vatten saknar vattentät botten.  
-Vattenledning från inkommande vatten (Pex slang) sitter bristfälligt monterad på vägg.

En rörslits ska ha en vattentät botten och vara försedd med skvallerrör. När det saknas ökar risken för att ett läckage inte upptäcks i tid. Det kan leda till fuktskador i omkringliggande konstruktioner.

Detta är dock utfört enligt byggårets gällande branschregler.
