# Besiktningssprotokoll

Försäkringsbesiktning för Anticimex Säljarsförsäkrat

Fastighetsbeteckning: Sävja 1:24	
Fastighetsägare: Kurre Lansburgh	
Fastighetsadress: Nöthårsvägen 26	
Postnummer: 757 57	Ort: Uppsala

Besiktningdatum: 2024-03-19	Protokollnummer: 68168932
Temperatur: -3 °C	Väderlek: Sol
Tekniker: Mikael Jansson	
E-post: Mikael.Jansson@anticimex.se	
Kontor: Uppsala	
Närvarande: Fastighetsägare

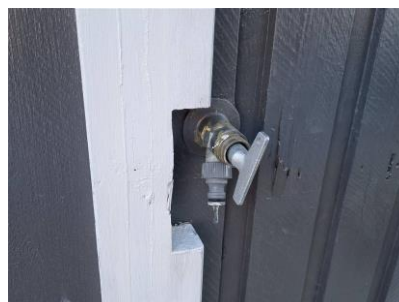
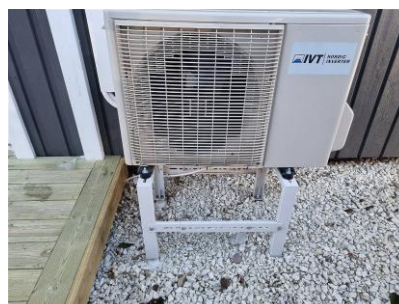
- Vattenutkastaren är inte frostsäker.
- Kondensvatten från luftvärmepumpens utedel leds inte bort.

När vattenutkastaren inte är frostsäker ökar risken för att den ska frysa sönder och orsaka vattenskada. Byt till självdränerande vattenutkastare vilket innebär att den är frostsäker.

Kondensvattnet från luftvärmepumpen bör ledas bort/fångas upp med t.ex balja eller dräneringstråg. Detta för att undvika extra fuktbelastning på grunden.

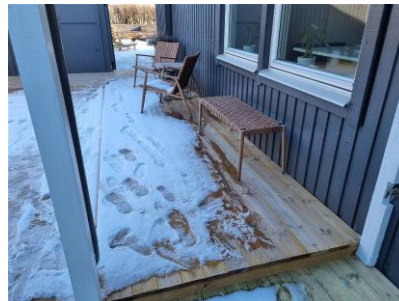
Delar av sockeln är obesiktad då altanen döljer den bakomliggande konstruktionen.

Vi rekommenderar en kompletterande besiktning när de närmaste trallbrädorna är demonterade.

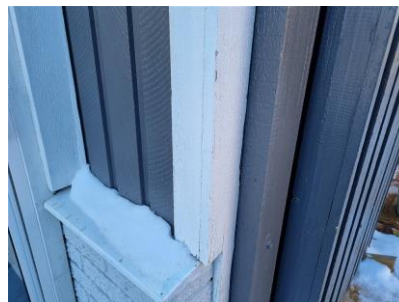
- Mindre sprickor i panel noteras vid entrédörr.
- Knutbrädor i behov av målning.
- Delar av fasaden har målats om.

För att öka livslängden på fasadbeklädnaden rekommenderas målning och underhåll.

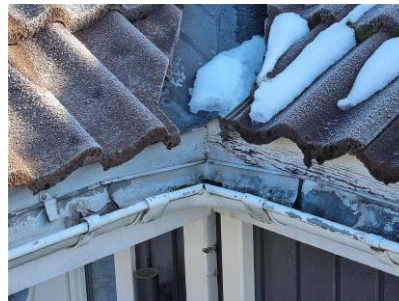
- Hängrännor lutar fel lokalt.
- Lövsilar saknas.
- Mindre rötskada noteras på fotbräda.

När hängrännor har en felaktig lutning (bakfall) finns risk att regnvatten svämmar över vilket i sin tur kan leda till fuktskador på träkonstruktioner och sockel.

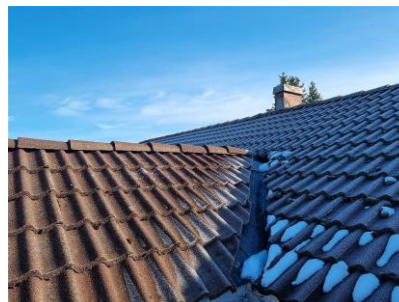
- Taket, som är äldre, är lagt med underlagstak av träfiberskivor

Med denna konstruktion är det extra viktigt att takpannorna är hela. Eftersom underlagstaket inte har en papp kan regn och snö som tränger in genom otätheter leta till fuktskador i underliggande konstruktion.

Det rekommenderas att taket renoveras då taket är sedan byggåret och åverkan syns inne på vinden.

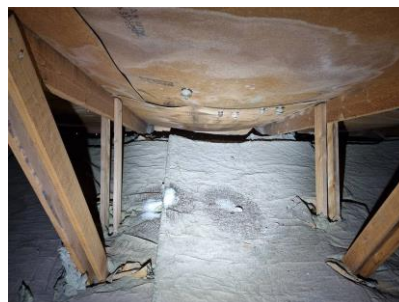
- Underlagstaket består av träfiberskivor.
- Mikrobiell påväxt och missfärgningar noteras.

Eftersom underlagstaket består av träfiberskivor utan yttre täckning av papp under takbeklädnaden, finns risk vid ogynnsam väderlek att regnvatten/snö tränger in i skivskarvar med läckage på vindsutrymmet som följd (Se bild). Med tiden kan även träfiberskivorna drabbas av fuktskador. Se även punkt "Utvändigt/Tak".

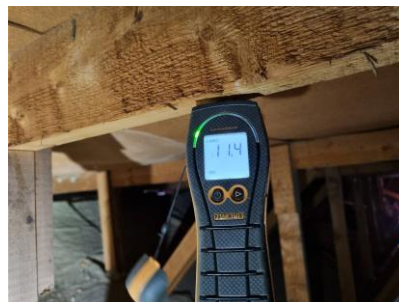
Vid kontroll av vinden uppmättes fuktvärden under kritisk fuktnivå för mikrobiell tillväxt och en normal lukt upplevdes. Fuktkvoten i underlagstak/takbjälkar uppmättes till 11-12 %.

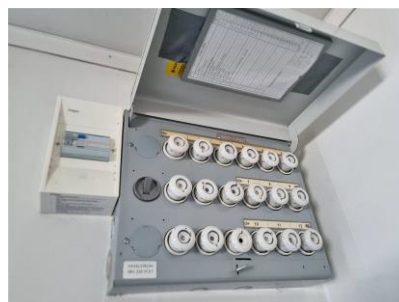
- Elanläggningen i huset är äldre. Dock har delar av kablarna byts ut.
- Jordfelsbrytare finns installerad samt gruppförteckning noteras.

-----  
Äldre elanläggningar och elkablar är en säkerhetsrisk som kan orsaka både personskador och brand.

Kontakta en elektriker för kontroll och eventuell åtgärd.

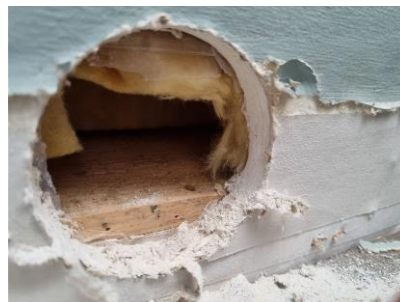
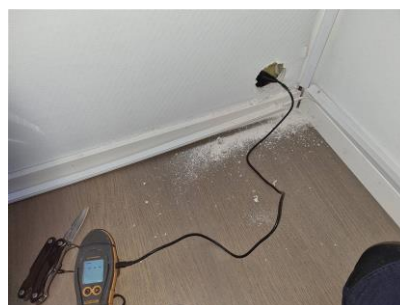
- ✓ Vid kontroll av väggssyllar uppmättes fuktvärden under kritisk nivå för mikrobiell tillväxt och normal lukt upplevdes.

Vardagsrummet: Via provhål (70mm) noterades följande material  
Gips, Ångspärr, Glasullsisolering och träfärgadsyll.

Fuktkvoten uppmättes till 6-7 % i vardagsrum.

Köket: Via provhål (70mm) noterades följande material  
Gips, Ångspärr, Glasullsisolering och träfärgadsyll.

Fuktkvoten uppmättes till 6-7% i köket.

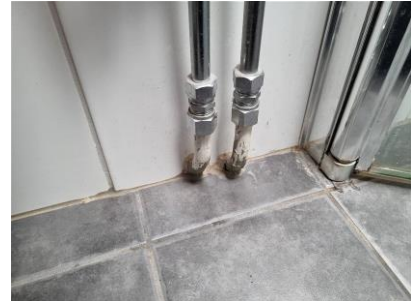
-Rör genomföring finns i golv och vägg vinkel.

Det finns risk att tätskiktet inte har kunnat anslutas på ett rätt sätt, vilket kan leda till fuktskador.
