# Besiktningssprotokoll

Försäkringsbesiktning för Anticimex Säljarsförsäkrat

Fastighetsbeteckning: Vaksala-Lunda 24:11	
Fastighetsägare: Johan Niclas Klinerhäll	
Fastighetsadress: Brattbacksvägen 76	
Postnummer: 754 71	Ort: Uppsala

Besiktningdatum: 2024-04-03	Protokollnummer: 68198528
Temperatur: -1 °C	Väderlek: Mulet
Tekniker: Magnus Stjerngren	
E-post: magnus.stjerngren@anticimex.se	
Kontor: Uppsala	
Närvarande: Fastighetsägare

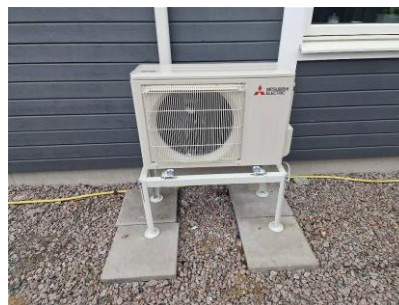
#### Utvändigt / Markförhållanden

Kondensvatten från luftvärmepumpens utedel leds inte bort från husgrunden.

För att minska fuktbelastningen på grunden rekommenderas att kondensvatten från luftvärmepumpen leds bort från byggnaden.

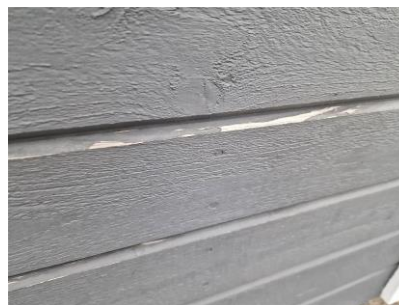
Efter besiktningen av denna fastighet noterar jag att utvändiga träkonstruktioner som exempelvis fasad i behov av målning och underhåll. Mindre färgsläpp noteras lokalt och på södersidan av huset noteras också att fasaden börjar se lite matt och flammig ut.

#### Utvändigt / Fasad

Fasadpanelen är i behov av målning/underhåll.

För att öka livslängden på fasadbeklädnaden rekommenderas målning och underhåll.

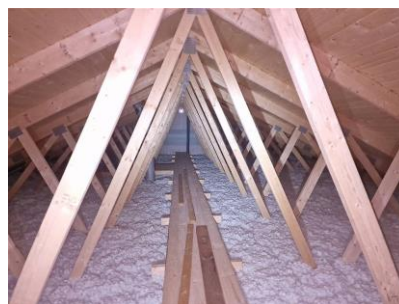
### Utvändigt / Vind

Vid kontroll av vinden uppmättes fuktvärden under kritisk fuktnivå för mikrobiell tillväxt och en normal lukt upplevdes.

Fuktkvoten i underlagstak/takbjälkar uppmättes vid besiktningstillfället till ca 10 - 11 %.

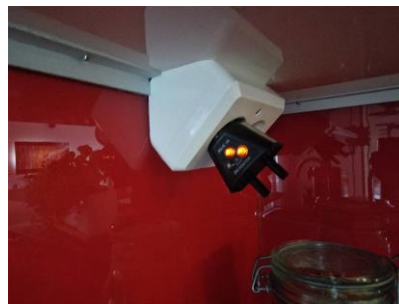
### Entréplan / Allmänt

- ✓ Funktionskontroll av jordade eluttag.  
Vid stickprovskontroll av jordade eluttag noterades inga avvikelser.

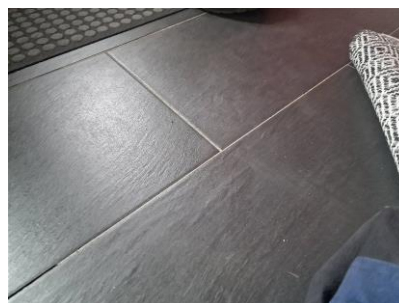
### Entréplan / Entréhall

- ✗ Klinker har släppt från underlaget ("Bom").  
Felet som uppstått är att vidhäftningen mellan klinker och underlag har upphört. Sk "bom/ bomljud".

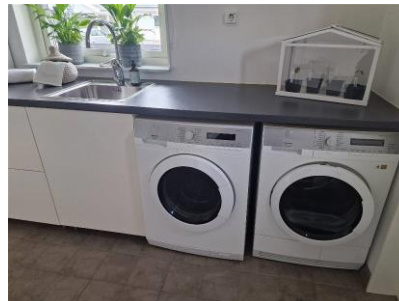
### Entréplan / Tvättstuga

Normala fuktvärden indikerades mot klinker/kakel.

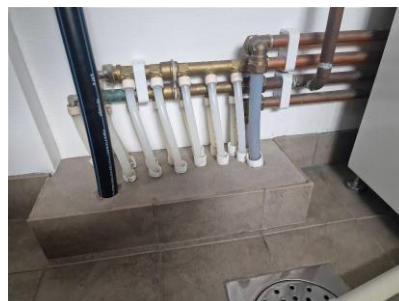
Rörgenomföringarna för golvvärme centralen följer inte den branschstandard som fanns vid uppförandet av fastigheten (se anmärkning i protokollet). Detta är dock ett utrymme som inte kommer att vattenbegjutas så risken för att en skada uppstår bedöms som liten. Vid framtida renoveringar av utrymmet skall detta dock regleras så att det följer då gällande branschkrav. Avvikelse av det här slaget är dock vanligt förekommande även på nyare hus och inte specifikt för just denna byggnad.

Rör genomföring finns i golv.

När rör genomföringar finns i golv är det inte fackmässigt\* utfört. Rör genomföringar i golv medför en ökad risk för att vatten tränger ner i omkringliggande konstruktioner och orsakar fuktskador. \*Fackmässigt utförande innebär att arbetet ska utföras enligt Boverkets byggregler, gällande branschregler samt monteringsanvisningar för samtliga material. Om dessa regler och anvisningar inte följs och en skada inträffar riskerar man att få en nedsatt eller utebliven skadeersättning från sitt försäkringsbolag (villahem).

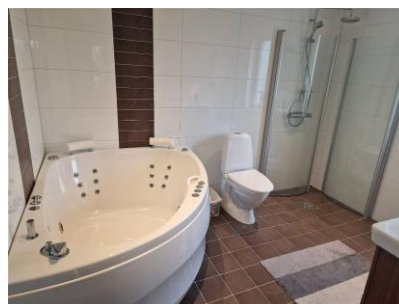
### Entréplan / Badrum/Dusch/Toalett

Normala fuktvärden indikerades mot klinker/kakel.

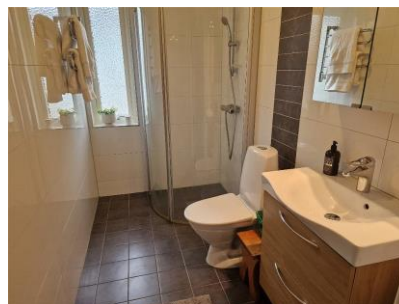
### Entréplan / Dusch/Toalett

Normala fuktvärden indikerades mot klinker/kakel.

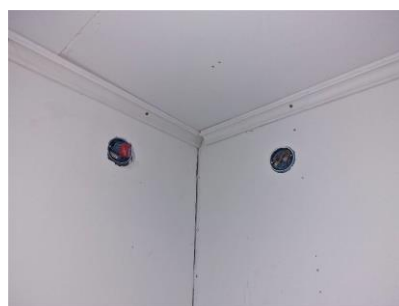
### Garage invändigt / Garage

Skyddslock saknas på kopplingsdosa.

Montera skyddslock.
