# Besiktningssprotokoll

Försäkringsbesiktning för Anticimex Säljarsförsäkrat

Fastighetsbeteckning: Ribbingebäck 1:94	
Fastighetsägare: Ella-Britt Maria Gauffin	
Fastighetsadress: Ramsjö Ängsväg 4	
Postnummer: 744 96	Ort: Järlåsa

Besiktningdatum: 2024-04-16	Protokollnummer: 68227288
Temperatur: 6 °C	Väderlek: Mulet
Tekniker: Magnus Stjerngren	
E-post: magnus.stjerngren@anticimex.se	
Kontor: Uppsala	
Närvarande: Fastighetsägare

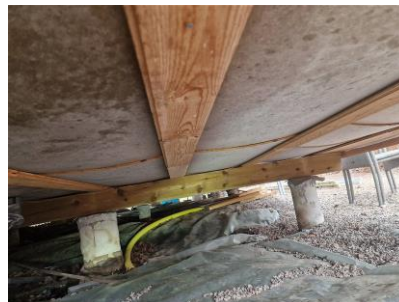
Vid kontroll av konstruktionen i kryppgrund uppmättes fuktvärden under kritisk fuktnivå för mikrobiell tillväxt och normal lukt upplevdes.

Golvbjälklaget ovan den uteluftsventilerade kryppgrunden riskerar att drabbas av fuktskador på grund av naturlig fuktpåverkan. Detta kan i sin tur leda till mikrobiella skador (angrepp av mikroorganismer) som kan leda till att mikrobiell lukt sprids till boendemiljön.

Risk för mikrobiell tillväxt föreligger om den relativa fuktigheten (RF) i den omgivande luften är över 75% vilket i furuvirke motsvarar en fuktkvot (FK) på 17%.

Fuktkvoten uppmättes till 11 - 12 %.

Mindre påväxt finns på bjälklagets undersida.

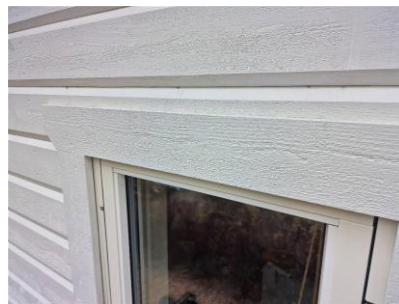
Överbleck saknas ovan fönster.

För att minska risken för fuktskador i karm och väggkonstruktionen rekommenderas att ett överbleck monteras.

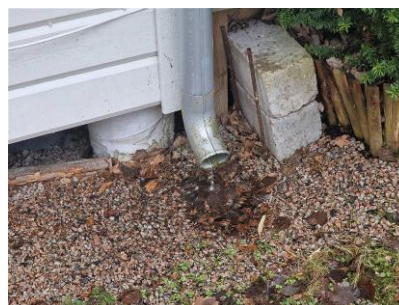
Stuprör är inte anslutet till markledning.

För att minska fuktbelastningen på grunden rekommenderas att vatten från stupröret leds bort från byggnaden.

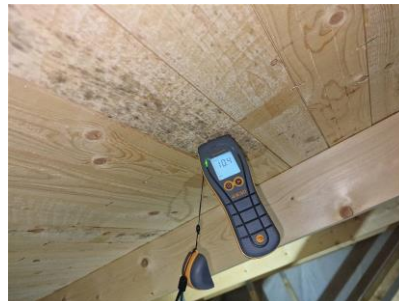
På vinde förekommer det idag på vissa delar mikrobiell påväxt. Detta är vanligt på hus med självdrag men i detta fall bedöms den mikrobiella påväxten härstamma från byggnationen av fastigheten.

I dagsläget bedöms inte den mikrobiella påväxten lett till några skador, dock rekommenderas att vinden kontrolleras med jämna mellanrum framförallt vintertid då den relativa fuktigheten är som högst i utrymmet. Skulle påväxten tillta i omfattning bör kontakt tas med fackman för en fördjupad undersökning.

Vid kontroll av vinden uppmättes fuktvärden under kritisk fuktnivå för mikrobiell tillväxt och en normal lukt upplevdes.

Fuktkvoten i underlagstak/takbjälkar uppmättes vid besiktningstillfället till ca 10 - 11 %.

Mindre påväxt finns lokalt men detta bedöms härstamma från byggnationen av fastigheten men bör hållas under uppsikt.

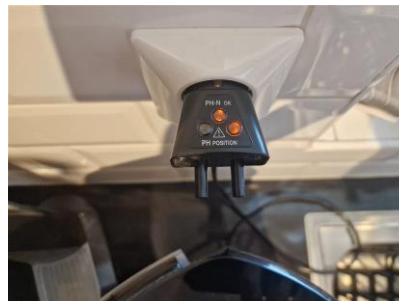
Funktionskontroll av jordade eluttag.

Vid stickprovskontroll av jordade eluttag noterades inga avvikelser.

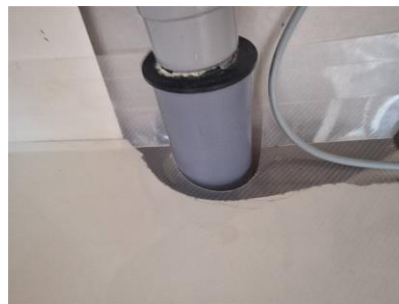
- Fuktskydd finns i diskbänkskåp men tätar ej runt genomföringar. Vidare noteras att avloppslangen från diskmaskinen är bristfälligt fastmonterad

För att upptäcka eventuella läckage, installera ett fuktskydd samt montera fast slangen fackmässigt.

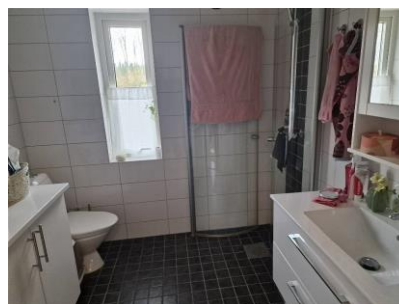
Normala fuktvärden indikerades mot klinker/kakel.

I övrigt finns inget att notera.
