Besiktningssprotokoll

Försäkringsbesiktning för Anticimex Säljarsförsäkrat

| Fastighetsadress: Rullstensgatan 1 | |

| Besiktningdatum: 2024-04-25 | Protokollnummer: 68235309 |

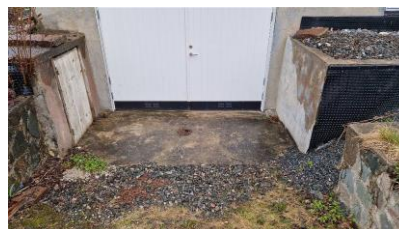
-Marken lutar mot huset vid garage nedfart.

Detta innebär en ökad fuktbelastning mot grunden vilket i sin tur kan orsaka fuktskador i huset.

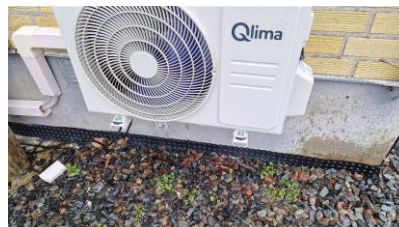
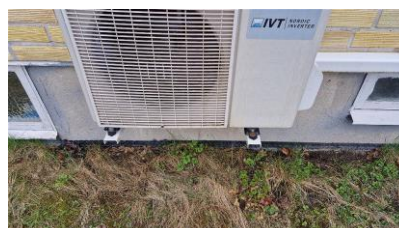
-Kondensvatten från luftvärmepumparnas utedelar leds inte bort från husgrunden.

Detta medför ökad risk för att vatten tränger in i anslutande konstruktioner, vilket i sin tur kan leda till fuktrelaterade skador. Observera att besiktning av byggnadens värmesystem eller värmepumpen inte har ingått i uppdraget.

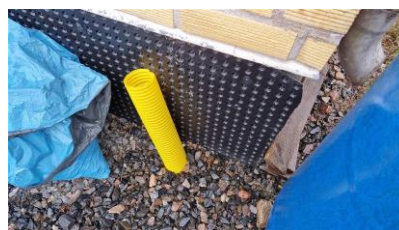
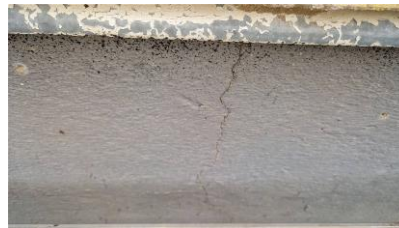
-Utvändigt fuktskydd ligger oskyddat ovan mark.
-Sprickor noteras i sockel.

Risk finns att det utvändiga fuktskyddet skadas och funktionen försämras.

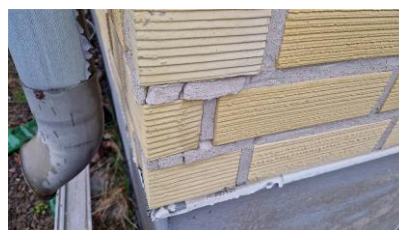
-Fogsläpp finns i tegelfasaden.

Detta kan leda till fukt- och frysskador i konstruktionen.

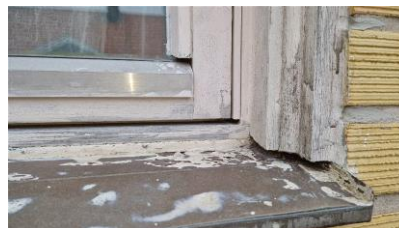
-Fönster är i behov av målning/underhåll.
-Sprickor noteras i fönsterglas.

Fönsterbågar och fönsterkarmar där målningsbehov finns riskerar att få fukt- och rötskador på grund av sämre vattenavvisande förmåga.

För att öka livslängden på fönster rekommenderas målning och underhåll.

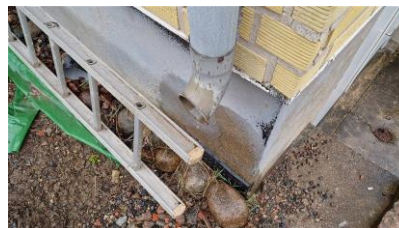
-Stuprör är inte anslutet till markledning.

Stuprör som inte är anslutet till markledning kan medföra en ökad fuktbelastning på grundmur/sockel som i sin tur kan leda till fuktrelaterade skador.

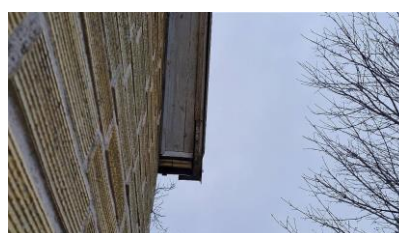
- Yttertaket är äldre.
- Mindre mosspåväxt finns på takpannor.
- Taksprång har underhållsbehov.

Takpannor, plåtdetaljer och underlagspapp har enligt vår bedömning en begränsad livslängd. Eftersom husets taktäckning är äldre har det ett minskat motstånd mot vatteninträning. Detta i sin tur kan leda till fuktskador på träläkt och vidare ner i underliggande konstruktioner.

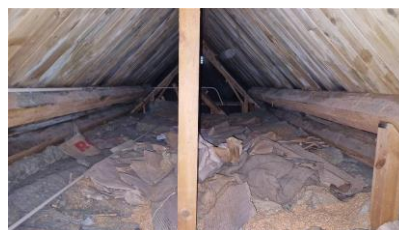
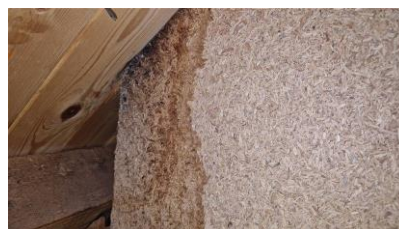
- Mikrobiell påväxt finns på underlagstaket.
- Äldre spår av läckageskador och rinningar noteras på vinden.

Den upptäckta mikrobiella påväxten på underlagstaket kan vara ett tecken på att vinden tillförs fukt inifrån bostaden och/eller uteluften.

Dock uppmättes inga förhöjda fuktvärden vid besiktningstillfället.

Fuktkvoten i underlagstak/takbjälkar uppmättes till mellan 11-14 %.

Det finns risk för mikrobiell tillväxt om den relativa fuktigheten (RF) i den omgivande luften är över 75% i furuvirke motsvarar det en fuktkvot (FK) på 17%.

Vi rekommenderar en fördjupad undersökning av en fackman för att bedöma orsaken till observationerna gällande vinden.

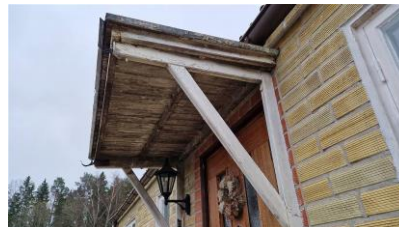
-Farstuvisten och trädetaljer har underhållsbehov.

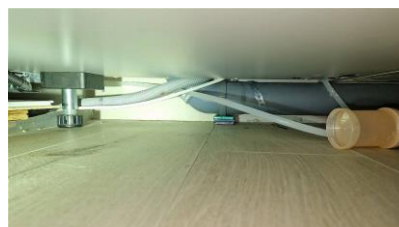
-Fuktskydd saknas i/under diskbänksskåp.

Utan fuktskydd är det svårt att upptäcka läckage från rörledningar. Vatten kan då tränga in i omkringliggande konstruktioner och orsaka fuktskador.

För att upptäcka eventuella läckage, installera ett fuktskydd.

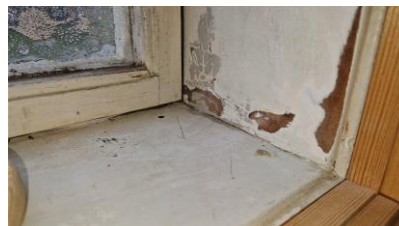
-Äldre fuktskador noteras i fönster.

Dessa gav inga förhöjda fuktvärden vid besiktningstillfället.

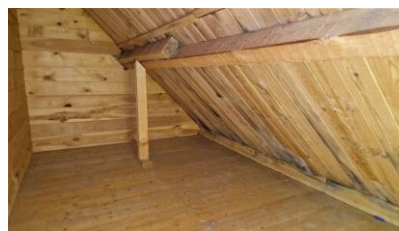
-Fuktfläckar noteras på underlagstaket.

Dessa gav inga förhöjda fuktvärden vid besiktningstillfället.

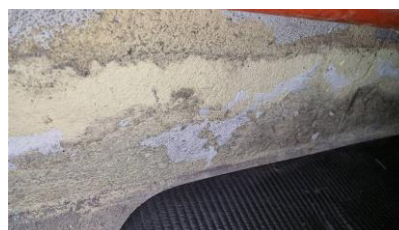
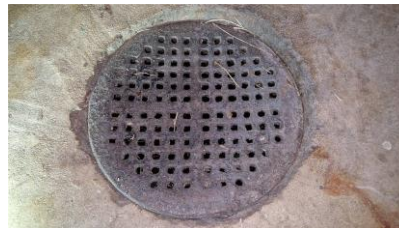
-Fuktgenomslag och färgsläpp noteras lokalt på källarvägg.
-Gjutjärnsbrunnar förekommer i källaren.

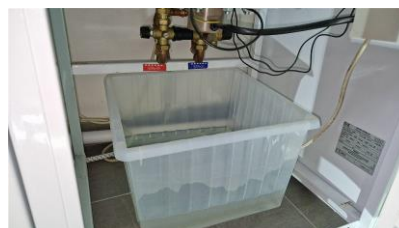
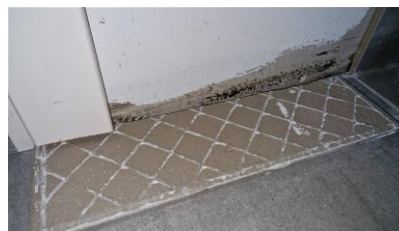
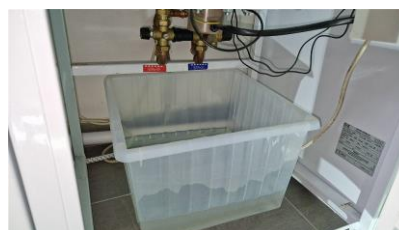
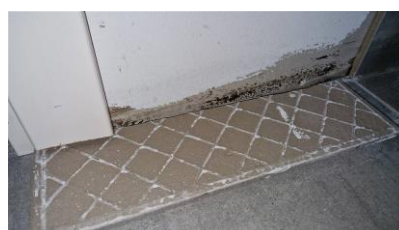
- ✎ -Skvallerör från varmvattenberedare leds ner i ett kärl under beredare.
-Klinker sockel delvis ej färdigställda vid dörr.
-Tröskel saknas till utrymmet.
