# Besiktningsprotokoll

Försäkringsbesiktning för Anticimex Säljarförsäkrat

| Fastighetsadress:<br>Statarvägen 10 | |

| Besiktningsdatum:<br>2026-07-08 | Protokollnummer:<br>69733322 |

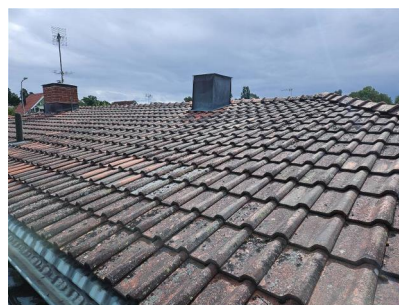
Yttertaket är äldre. Pannorna är original, papp och läkt bytt.

Takpannor, plåtdetaljer och underlagspapp har enligt vår bedömning en begränsad livslängd. Eftersom husets taktäckning är äldre har det ett minskat motstånd mot vatteninträngning. Detta i sin tur kan leda till fuktskador på träläkt och vidare ner i underliggande konstruktioner.

Taket besiktad från markstege

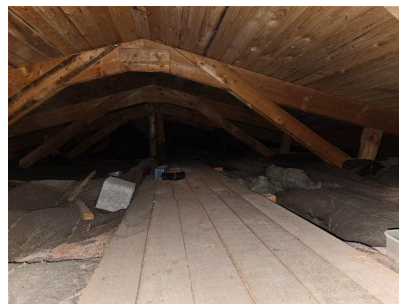
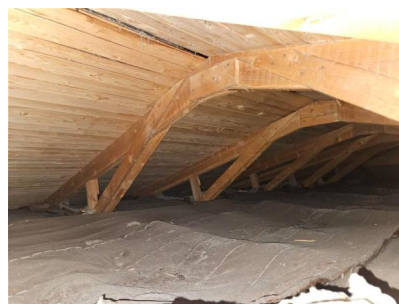
Vid kontroll av vinden uppmättes fuktvärden under kritisk fuktnivå för mikrobiell tillväxt och en normal lukt upplevdes.

Fuktkvoten i underlagstak/takbjälkar uppmättes till 8 %.

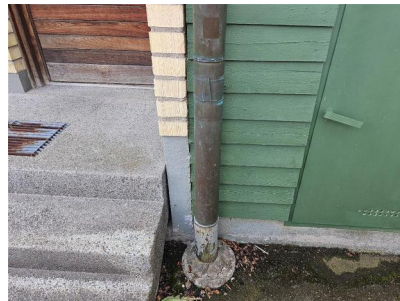
Lövsilar finns inte.

När det saknas lövsilar så finns det risk att det blir stopp i dagvattenledningen.

För att hindra stopp i dagvattenledningar rekommenderas komplettering av lövsilar.

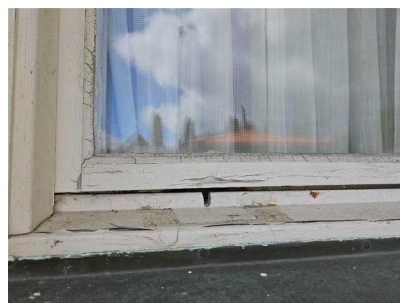
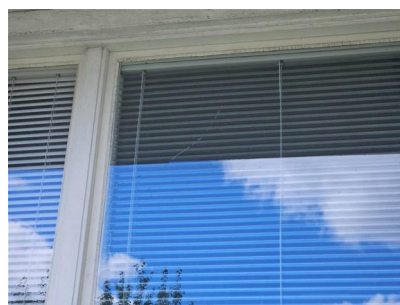
Fönster är i behov av målning/underhåll samt spricka i fönster.

Fönsterbågar och fönsterkarmar där målningsbehov finns riskerar att få fukt- och rötskador på grund av sämre vattenavvisande förmåga.

För att öka livslängden på fönster rekommenderas målning och underhåll.

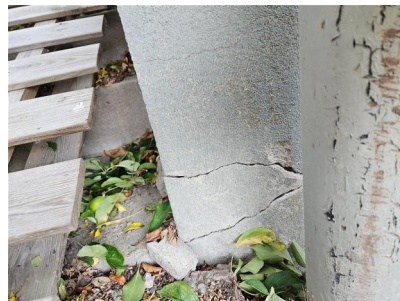
Sprickor finns i sockel.

Detta kan leda till fukt- och frysskador i konstruktionen.

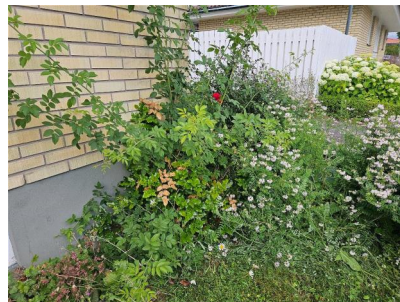
Växter finns i anslutning till byggnaden.

När det finns rabatter och växter nära byggnaden finns risk att fukt stannar kvar i väggarna. Detta kan i sin tur orsaka invändiga fuktskador. Växternas rötter kan också skada grundmuren och sätta dräneringsledningen ur funktion.

Området närmast huset rekommenderas att vara fritt från växtlighet.

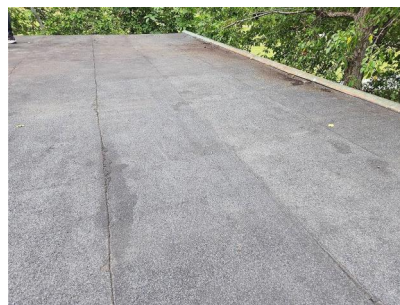
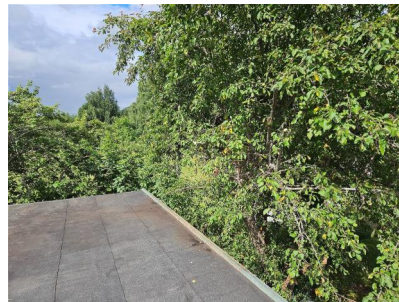
Garagetaket har äldre papp, rekommenderas att ta ut takläggare för att göra bedömning på skicket. Träd har hängt på taket.

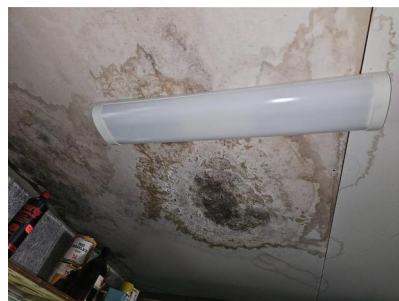
Fuktfäckar finns i undertaket. Rekommenderar att ta ut en takläggare för att bedöma skicket.  
Fuktindikering gav inga förhöjda värden vid besiktningstillfället.

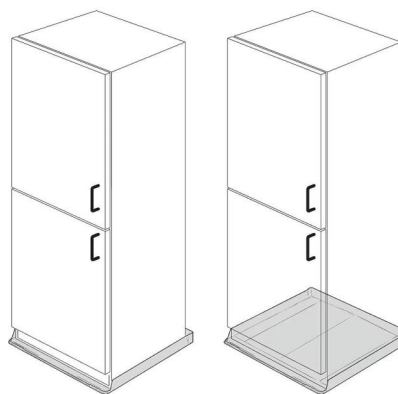
Fuktskydd saknas i diskbänksskåp samt under kyl/frys

Utan fuktskydd är det svårt att upptäcka läckage från rörledningar. Vatten kan då tränga in i omkringliggande konstruktioner och orsaka fuktskador.

För att upptäcka eventuella läckage, installera ett fuktskydd.

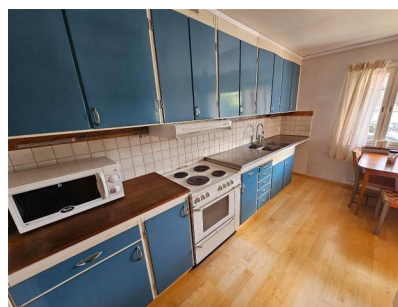
Funktionskontroll av jordade eluttag.

Vid stickprovskontroll av jordade eluttag noterades inga avvikelser.

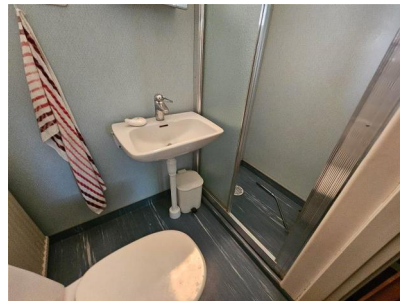
- Våutrymmet har äldre yt-/tätskikt.
- Gjutjärnsbrunn

Eftersom funktionen, som innebär att ytskiktet/tätskiktet ska vara vattentätt, kan vara nedsatt finns en ökad risk att vatten tränger igenom ytskiktet/tätskiktet med vattenskador i omkringliggande konstruktioner som följd.

Fuktindikering i utrymmet gav inga förhöjda fuktindikationer.

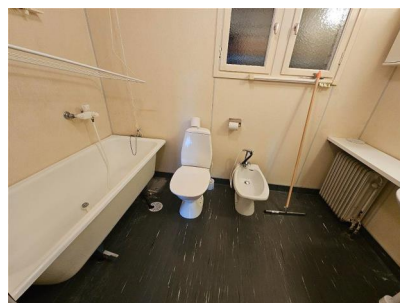
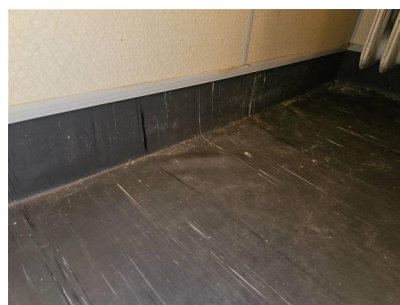
- Våutrymmet har äldre yt-/tätskikt.
- Gjutjärnsbrunn
- Bubblor under matta och tapet

Eftersom funktionen, som innebär att ytskiktet/tätskiktet ska vara vattentätt, kan vara nedsatt finns en ökad risk att vatten tränger igenom ytskiktet/tätskiktet med vattenskador i omkringliggande konstruktioner som följd.

Fuktindikering i utrymmet gav inga förhöjda fuktindikationer.

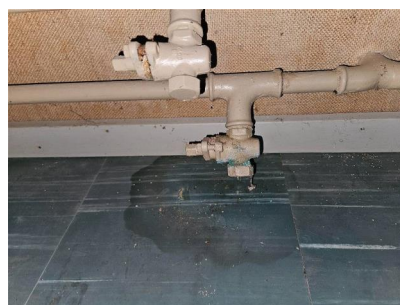
Läckande element. Bör ses över
