# Besiktningsprotokoll

Anticimex Överlåtelsebesiktning av småhus - nivå 2

| Fastighetsadress:<br>Örnsvägen 1 B | |

| Besiktningsdatum:<br>2025-07-02 | Protokollnummer:<br>69088996 |

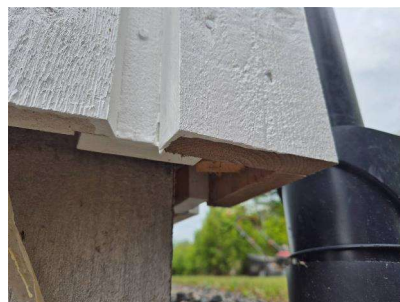
Vissa träpartier är bristfälligt målade.

Om det ändå är en notering som särskilt bör påtalas är det att delar av målningen av utvändiga träkonstruktioner bör kompletteras.

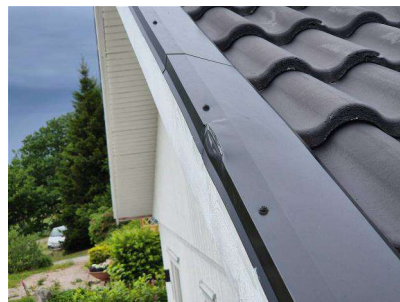
En vattbräda är formändrad.

Besiktning av yttertak har genomförts från mark samt anliggande steg.

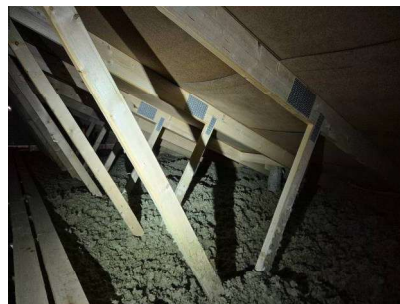
Underlagstaket består av boardskivor.

Eftersom underlagstaket består av boardskivor utan yttre täckning av papp under takbeklädningen, finns risk vid ogynnsam väderlek att regnvatten/snö tränger in i skivskarvar med läckage på vindsutrymmet som följd. Med tiden kan även skivorna drabbas av fuktskador.

Vid kontroll av vinden uppmättes fuktvärden under kritisk fuktnivå för mikrobiell tillväxt och en normal lukt upplevdes.

Fuktkvoten i takbjälkar uppmättes till cirka 8 %. Det finns risk för mikrobiell tillväxt om den relativa fuktigheten (RF) i den omgivande luften är över 75 %. I furuvirke motsvarar det en fuktkvot (FK) på 17 %.

Med denna typ av underlagstak är det av extra betydelse att ovanpåliggande betongpannor är fortsatt hela, ligger i rätt läge samt är fria från mosspåväxt.
