# Besiktningsprotokoll

Försäkringsbesiktning för Anticimex Säljarförsäkrat

| Fastighetsadress:<br>Seglinge Björkbacken 13 | |

| Besiktningsdatum:<br>2025-08-26 | Protokollnummer:<br>69212896 |

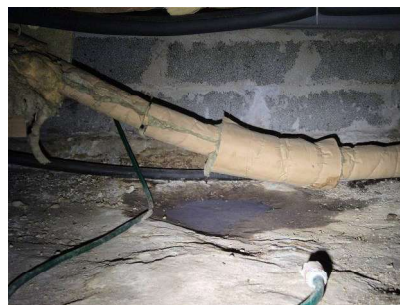
#### Utvändigt / Krypgrund

Vid kontroll av konstruktion i krypgrund uppmättes fuktvärden över kritisk fuktnivå och det förekommer mikrobiell påväxt. Vidare noterades följande i grunden:

- Tryckimpregnerat virke finns i konstruktionen
- Huset är uppfört på berg där vatten kan rinna in vid större regnmängder
- Organiskt material står direkt mot markytan
- Stående vatten noterades i grunden

Fuktkvoten uppmättes till cirka 17 %. Det finns risk för mikrobiell tillväxt om den relativa fuktigheten (RF) i den omgivande luften är över 75 %. I furuvirke motsvarar det en fuktkvot (FK) på 17 %.

De höga fuktvärdena och den mikrobiella påväxten innebär att grundens klimat under delar av året är för fuktigt. Detta kan i förlängningen leda till rötskador i konstruktionen. För att undvika detta måste krypgrundens klimat bli torrare. Läs gärna bifogat Anticimex faktablad om uteluftsventilerade krypgrunder för tips och råd.

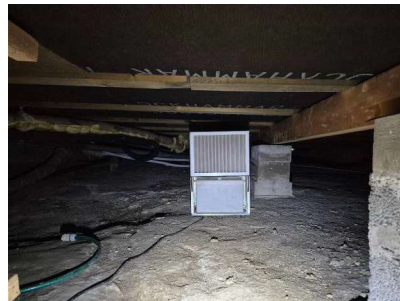
Krypgrund med installerad kondensavfuktare.

Denna typ av avfuktare är inte lämplig att använda i en krypgrund.

Vi rekommenderar att befintlig kondensavfuktare byts ut mot en sorptionsavfuktare, som fungerar bättre i låga temperaturer.

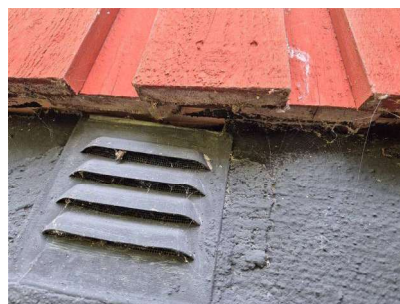
Vissa utvändiga träkonstruktioner har färgsläpp och torrspäckor.

För att öka livslängden på träkonstruktioner rekommenderas kompletterande målning där behov föreligger.

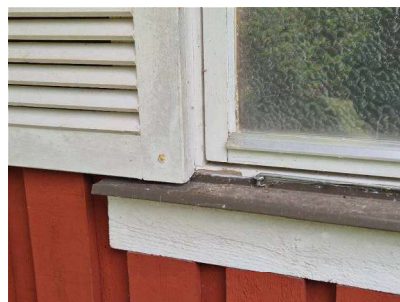
Fönster har färgsläpp och torrspäckor. Vidare förekommer missfärgningar kring vissa fönster.

För att öka livslängden på fönster rekommenderas målning och underhåll.

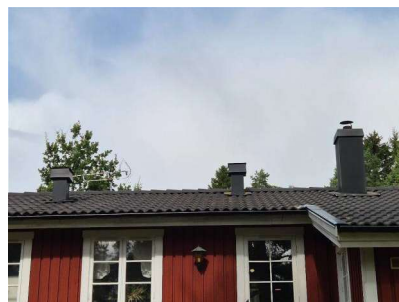
Följande noterades för yttertaket:

- Äldre plåtdetaljer kring genomföringar byttes inte ut i samband med omläggningen
- Takfotsplåt är inte placerad under underlagsduken
- Mindre omfattning av mosspåväxt finns på betongpannor

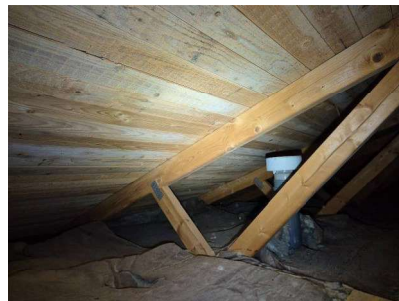
Vid kontroll av vinden har fuktvärden under kritisk fuktnivå för mikrobiell tillväxt uppmätts, dock finns mikrobiell påväxt på underlagstak.

Fuktkvoten i underlagstak/takbjälkar uppmättes till cirka 8 %. Det finns risk för mikrobiell tillväxt om den relativa fuktigheten (RF) i den omgivande luften är över 75 %. I furuvirke motsvarar det en fuktkvot (FK) på 17 %.

Den upptäckta mikrobiella påväxten på underlagstaket är ett tecken på att vinden har tillförts eller tillförs fukt inifrån bostaden. Observera att besiktning av bostadens ventilationssystem inte har ingått i uppdraget.

För att komma tillrätta med detta kan fukttillförseln inifrån bostaden behöva minskas. Det kan göras genom att ventilationen i bostaden förbättras samt att eventuella otätheter i vindsbjälklaget (tak-/väggvinklar, taklucka med mera) tätas. Läs gärna bifogat Anticimex faktablad om ouppvärmade vindsutrymmen för tips och råd.

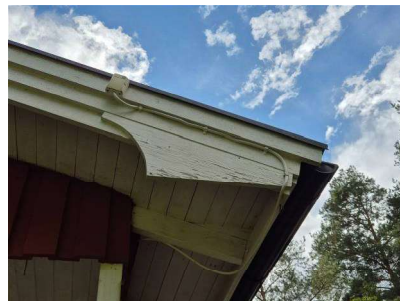
Tillhörande träkonstruktioner har färgsläpp och torrsprickor.

För att öka livslängden på farstukvisten rekommenderas målning och underhåll.

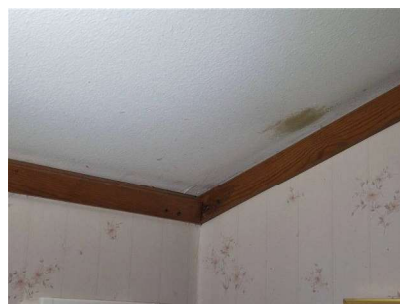
Missfärgningar noterades vid tak- och väggvinkel. Vid fuktindikering kring fläckarna uppmättes inga förhöjda fultvärden.

Enligt fastighetsägare har det inte varit något inläckage under deras tid.

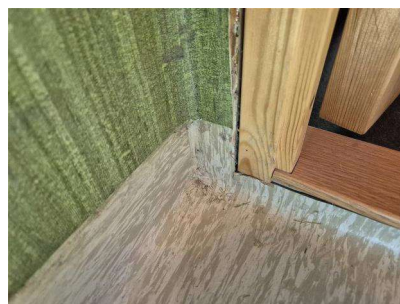
Utrymmet har äldre yt-/tätskikt. Vidare noterades följande i rummet:

- Golvbrunnen är äldre
- Rör genomföringar finns i golv utan genomföringshylsor där även otätheter förekommer
- Otätheter förekommer i uppvik mot väggbeklädnad
- Lågpunkter förekommer i golvlutningen
- Duschsockeln hindrar eventuellt utifrånkommande vatten att nå golvbrunnen
- Väggbeklädnaden har släppt något

Eftersom funktionen, som innebär att ytskiktet/tätskiktet ska vara vattentätt, kan vara nedsatt finns en ökad risk att vatten tränger igenom ytskiktet/tätskiktet med vattenskador i omkringliggande konstruktioner som följd.

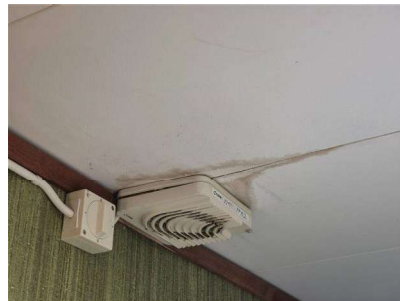
Missfärgningar noterades vid frånluftsfläkt. Vid fuktindikering kring fläckarna uppmättes inga förhöjda fultvärden.

Enligt fastighetsägare har det inte varit något inläckage under deras tid.

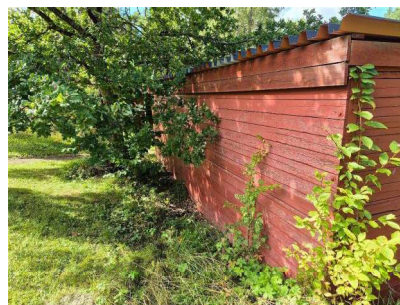
Marken lutar mot byggnaden.

Detta innebär en ökad fuktbelastning mot grunden, vilket i sin tur kan orsaka fuktskador.

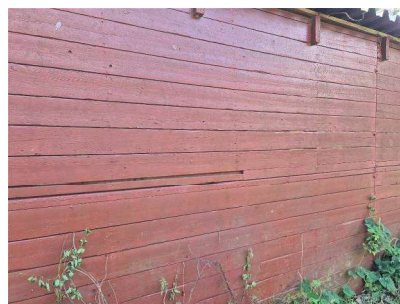
Fasadpanelen med tillhörande träkonstruktioner har färgsläpp och torrspäckor.

För att öka livslängden på träkonstruktioner rekommenderas målning och underhåll.

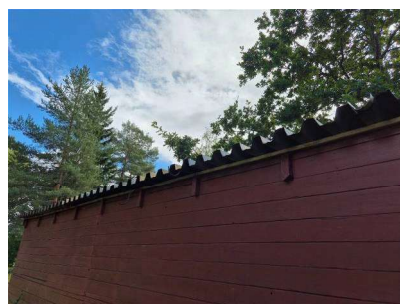
Hängränna och stuprör saknas.

När hängrännor samt stuprör saknas utsätts fasad och grund för ökad fuktbelastning, vilket i sin tur kan leda till fuktskador i bakomliggande konstruktioner.

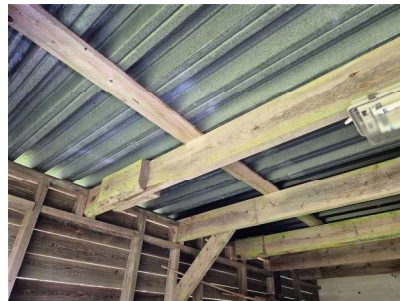
Yttertaket är äldre och vindskivor saknas.

Yttertak har enligt vår bedömning en begränsad livslängd. Eftersom carportens taktäckning är äldre har det ett minskat motstånd mot vatteninträngning. Detta i sin tur kan leda till fuktskador på träläkt och vidare ner i underliggande konstruktioner.

-----  
Underlagstak/kondensskydd saknas.
