# Besiktningsprotokoll

## Försäkringsbesiktning för Anticimex Säljarförsäkrat

| Fastighetsbeteckning:<br>Valsätra 24:1 | |
| Fastighetsadress:<br>Stackvägen 16 | |

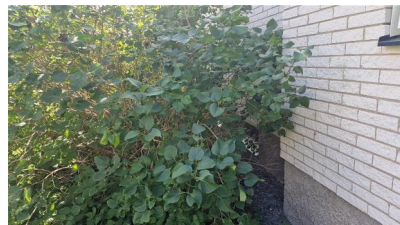
Växter finns i anslutning till byggnaden.

När det finns rabatter och växter nära byggnaden finns risk att fukt stannar kvar i väggarna. Detta kan i sin tur orsaka invändiga fuktskador. Växternas rötter kan också skada grundmuren och sätta dräneringsledningen ur funktion.

Området närmast huset rekommenderas att vara fritt från växtlighet.

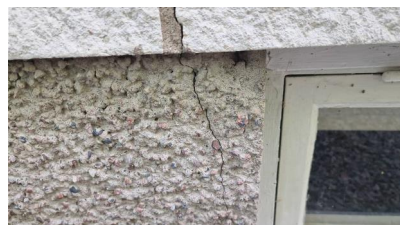
Mindre sprickor finns i sockel.

Dessa bedöms inte ha lett till bakomliggande skador.

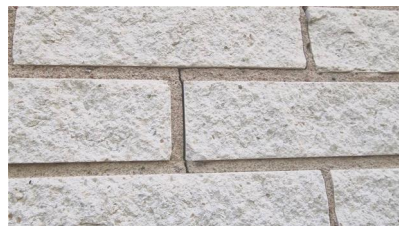
Mindre sprickor finns i kalsandstensfasaden.

Dessa bedöms inte ha lett till bakomliggande skador.

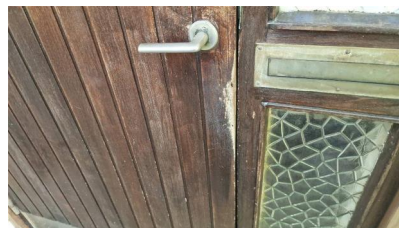
Dörrar är lokalt i behov av målning och underhåll.

För att öka livslängden på dörr rekommenderas målning och underhåll.

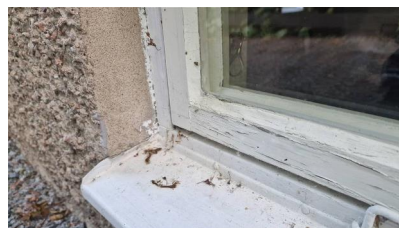
Äldre fönster (källarfönster) är i behov av målning/underhåll.

För att öka livslängden på fönster rekommenderas målning och underhåll.

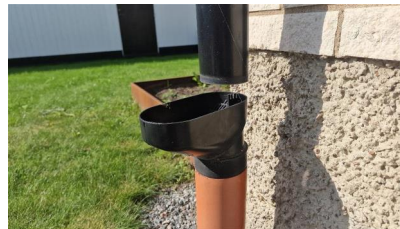
Stuprör är bristfälligt anslutet till markledning.

Stuprör som avslutas intill huset (ovan mark) kan medföra en ökad fuktbelastning på grundmur/sockel som i sin tur kan leda till fuktrelaterade skador.

För att minska fuktbelastningen på grunden rekommenderas att se över takavvattningen och säkerställa att vatten från stupröret leds bort från byggnaden.

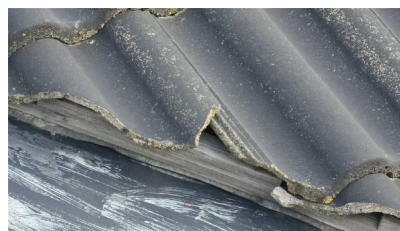
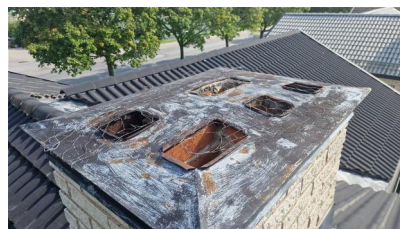
Vinkelränna på taket är för kort.  
Enstaka takpanna är kantstött.

Vinkelrännan mellan de två taksidorna är inte tillräckligt långt uppdragen under takpannorna. Detta kan leda till att regnvatten kan rinna in i takkonstruktionen som i sin tur kan orsaka mikrobiella skador (angrepp av mikroorganismer) i takbrädor och takstolar.

Vidare noteras att väderskydd inte finns på skorstenen

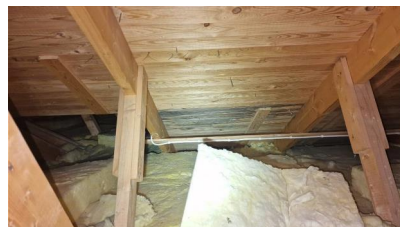
Vindsutrymmet saknar landgångar.

Vindsutrymmet kunde inte besiktas eftersom landgångar saknas.

Från luckan noteras vad som ser ut som äldre fuktfläckar. Dessa är dock ej åtkomlig för fuktmätning.

Vi rekommenderar en kompletterande besiktning när landgång monterats.

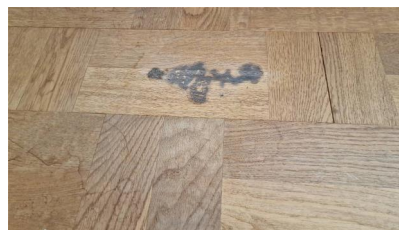
Golvet har äldre fuktfläckar.

Fuktfläckar kan bero på olika saker, och kan vara ett tecken på en tidigare eller en pågående fuktskada.

Vid besiktningstillfället var dessa fläckar torra och bedöms bero på övervattnade blomkrukor

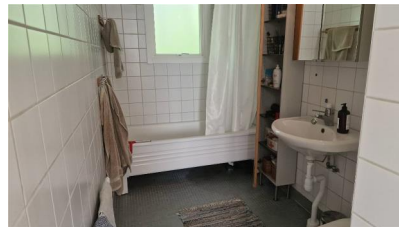
Normala fuktvärden indikerades mot klinker/kakel.

En viss fukt tränger alltid in bakom kakel/klinker via fogarna, detta är helt normalt och innebär inte att tätskiktet/ våtrumsisoleringen under kaklet/klinkern är bristfälligt eller ur funktion.

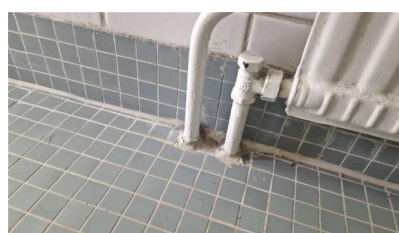
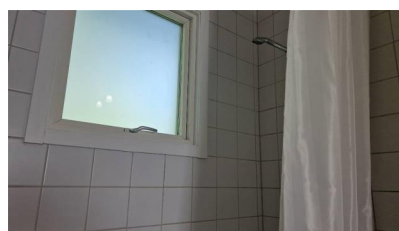
Utrymmet har äldre yt-/tätskikt.  
Rör genomföringar finns i golvet.  
Fönster är olämpligt placerat vid badkar.  
Golvfallet mot brunnen är bristfälligt.

Eftersom funktionen, som innebär att ytskiktet/tätskiktet ska vara vattentätt, är nedsatt finns en ökad risk att vatten tränger igenom ytskiktet/tätskiktet med vattenskador i omkringliggande konstruktioner som följd.

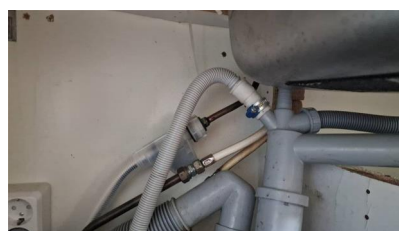
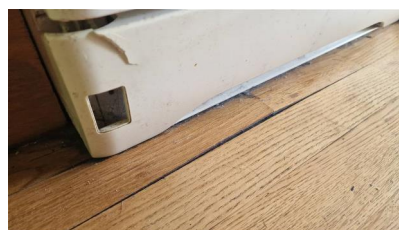
Fuktskydd saknas i diskbänksskåp samt under kyl och frys.  
Avloppsslang från diskmaskin är ej upphängd med bygel.

Utan fuktskydd är det svårt att upptäcka läckage från rörledningar. Vatten kan då tränga in i omkringliggande konstruktioner och orsaka fuktskador.

Vidare noteras formförändringar och fuktfläckar på golv vid kylskåp.

Inga förhöjda fuktvärden kunde dock noteras vid besiktningstillfället.

För att upptäcka eventuella läckage, installera ett fuktskydd samt montera fast avloppsslang med bygel.

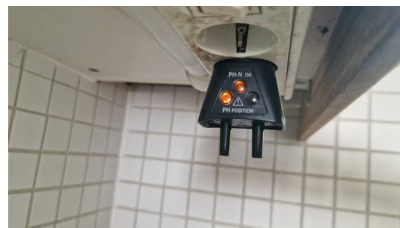
Funktionskontroll av jordade eluttag.

Vid stickprovskontroll av jordade eluttag noterades inga avvikelser.

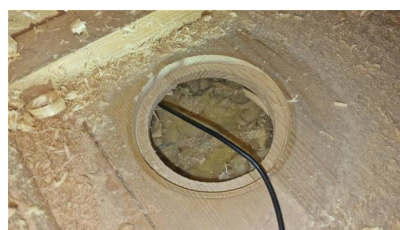
I husets källare uppmäts fuktvärden just över gränsvärdet för mikrobiell tillväxt. Dock noteras ingen avvikande lukt vare sig i provhåll eller vid inträde till källaren. Endast gillestugan har uppreglat golv och övriga utrymmen har ett ventilerat golv på betongen med Platonmatta under ytskiktet eller målade betongväggar och golv.

Vid kontroll av konstruktion uppmättes fuktvärden över kritisk nivå för mikrobiell tillväxt och normal lukt upplevdes.

Grundläggningen består av en betongplatta på mark utan underliggande isolering och med ett uppreglat isolerat golv dikt an betongen. Denna konstruktion får ofta skador på grund av naturlig fuktvandring.

Risk för mikrobiell tillväxt föreligger om den relativa fuktigheten (RF) i den omgivande luften är över 75% vilket i furuvirke motsvarar en fuktkvot (FK) på 17%.

Via borrarat provhål noteras:  
Furuvirke, isolering samt träfärgade reglar.  
Fuktkvoten uppmättes till 17 - 18 %.

Vi rekommenderar en fördjupad undersökning för att bedöma orsak och omfattning. Det är viktigt att tänka på att denna rekommendation om fördjupad undersökning gäller hela den uppreglade golvkonstruktionen.

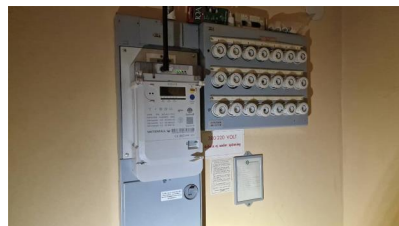
Jordfelsbrytare finns ej.  
Elanläggningen är delvis från byggåret.

Det finns inget krav att hus byggda före år 2000 ska ha jordfelsbrytare. Jordfelsbrytaren minskar dock risken för personskador och brand orsakade av elanläggningen.

Kontakta en elektriker för kontroll och åtgärd.

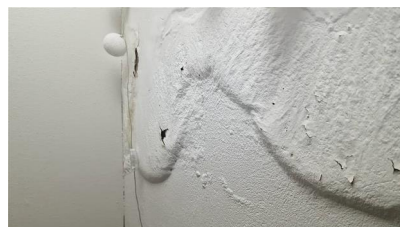
I vad som i protokollet nämns som "Sovrum 2" finns ett stort fällt med puts och färgsläpp som har, enligt uppgifter från säljaren, uppstått efter omdräneringen varför denna del bör dräneras om. En av anledningarna till detta putsläpp är att man vid målning av utrymmet i sovrums och förråd har använt sig av en tät färg som inte andas. Detta bidrar till att fukten anhopas bakom färgen som till slut ger vika och puts och färgsläpp blir ett faktum. På den här typen av ytor skall en diffusionsöppen färg användas "Silikatfärg" som släpper igenom fukten så att väggen kan andas.

Puts- och färgsläpp finns på källarväggar.

Puts- och färg som släppt från underlaget invändigt på källarytterväggarna är ett tecken på att källarens utvändiga fuktskydd inte längre fungerar tillfredsställande.

För att åtgärda detta måste källarens utvändiga fuktskydd förbättras. Läs Anticimex faktablad om källare för tips och råd.

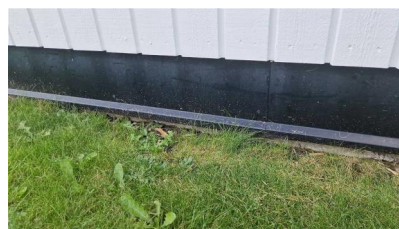
Delar av sockeln är obesiktigad då plåtar döljer den bakomliggande konstruktionen.

På synliga delar finns dock inget att notera.

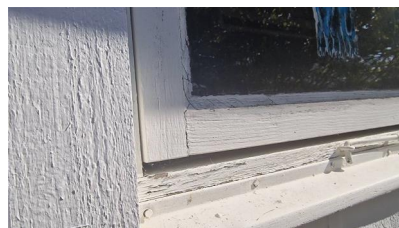
Fönster är i behov av målning/underhåll.

För att öka livslängden på fönster rekommenderas målning och underhåll.

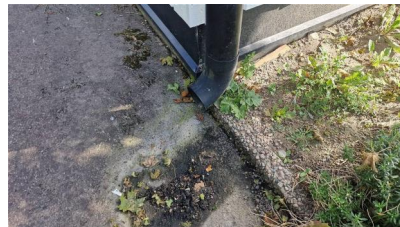
Stuprör är inte anslutet till markledning.

Stuprör som inte är anslutet till markledning kan medföra en ökad fuktbelastning på grundmur/sockel som i sin tur kan leda till fuktrelaterade skador.

För att minska fuktbelastningen på grunden rekommenderas att vatten från stupröret leds bort från byggnaden.

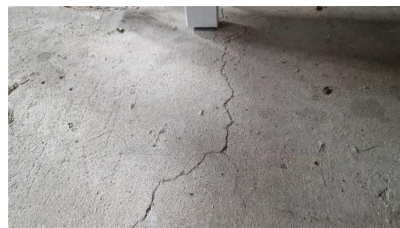
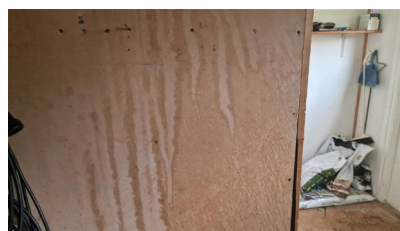
Sprickor finns i golv.

Dessa bedöms inte ha lett till bakomliggande skador.

Vidare noteras äldre men torra fuktfläckar på vägg. Golvbrunnen i garaget är i dåligt skick.

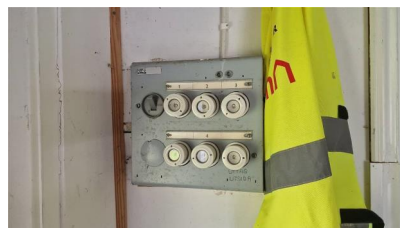
Jordfelsbrytare finns ej.

Det finns inget krav att hus byggda före år 2000 ska ha jordfelsbrytare. Jordfelsbrytaren minskar dock risken för personskador och brand orsakade av elanläggningen.

Kontakta en elektriker för kontroll och åtgärd.
