# Besiktningsprotokoll

Försäkringsbesiktning för Anticimex Säljarförsäkrat

| Fastighetsbeteckning:<br>Gimo 11:64 | |
| Fastighetsadress:<br>Hökvägen 6 | |

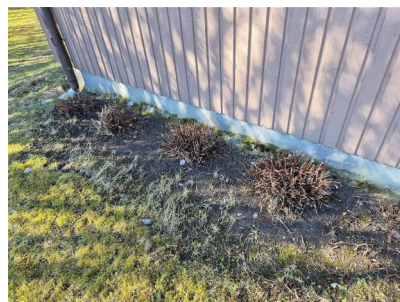
Viss växtlighet förekommer i anslutning till byggnaden. Området närmast huset bör enligt vår bedömning vara fritt från växtlighet.

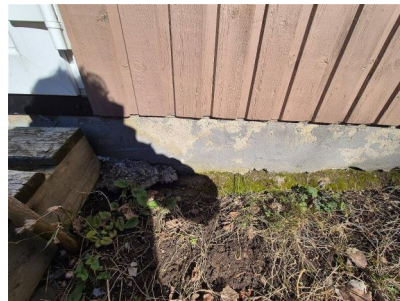
Färgsläpp noterades på sockel.

Dessa bedöms inte ha lett till bakomliggande skador.

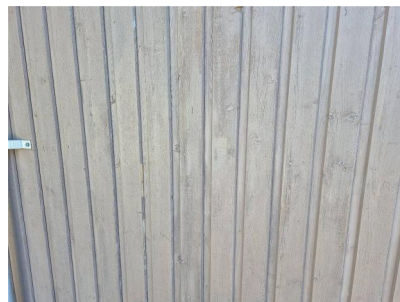
Fasadpanelen är i behov av målning/underhåll.

För att öka livslängden på fasadbeklädnaden rekommenderas målning och underhåll.

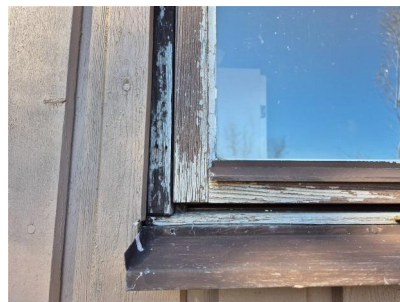
Fönster på garagedel är i behov av målning/underhåll.

För att öka livslängden på fönster rekommenderas målning och underhåll.

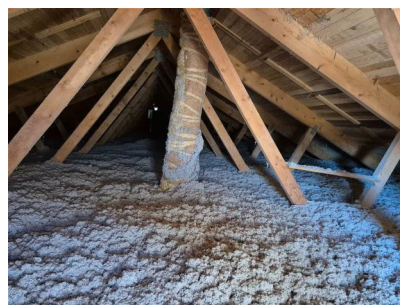
Vindsutrymmet saknar synliga landgångar.

Vindsutrymmet kunde inte besiktas i sin helhet eftersom landgångar ligger under isolering.

Utrymmet är endast besiktigt från vindsluckan och inga brister kunde noteras

Vid kontroll av vinden uppmättes fuktvärden under kritisk fuktnivå för mikrobiell tillväxt och en normal lukt upplevdes.

Fuktkvoten i underlagstak/takbjälkar uppmättes till 11 %. Det finns risk för mikrobiell tillväxt om den relativa fuktigheten (RF) i den omgivande luften är över 75 %. I furuvirke motsvarar det en fuktkvot (FK) på 17 %. Utrymmet är endast besiktigt från vindsluckan och inga brister kunde noteras

Vi rekommenderar en kompletterande besiktning när landgång monterats.

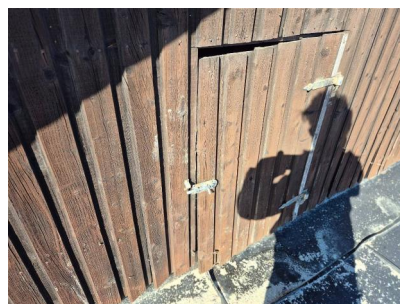
Vindsluckan är otät

Det finns risk vid ogynnsam väderlek att regnvatten/snö tränger in i otätheter med läckage ivindsutrymmet som följd.

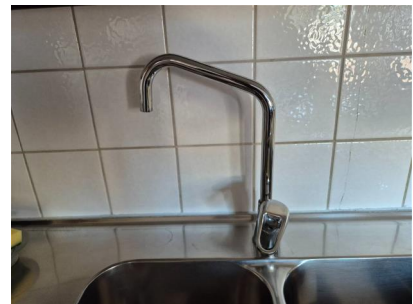
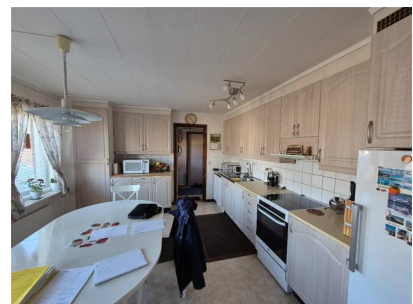
Köksblandaren saknar vridstopp.  
(utloppspipen går att vrida ut över bänkskivan).

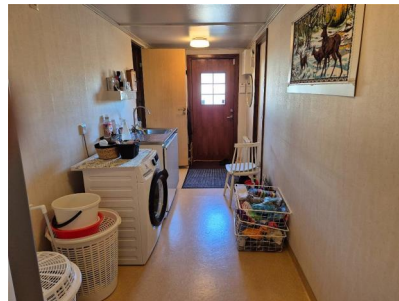
Våtutrymmet har äldre yt-/tätskikt.

Eftersom funktionen, som innebär att ytskiktet/tätskiktet ska vara vattentätt, kan vara nedsatt finns en ökad risk att vatten tränger igenom ytskiktet/tätskiktet med vattenskador i omkringliggande konstruktioner som följd.

Fuktindikering i utrymmet gav inga förhöjda fuktindikationer.

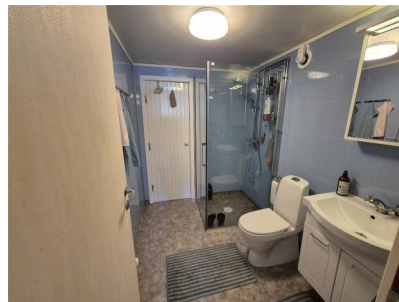
Fuktindikering i utrymmet gav inga förhöjda fuktindikationer.

I övrigt inget att notera.

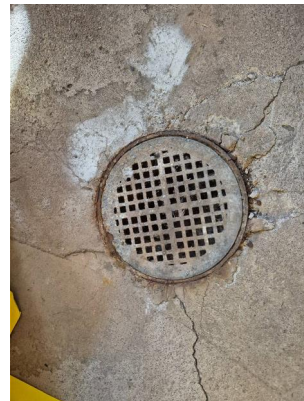
Sprickor i golvet  
Gjutjärnsbrunn

Gjutjärnsbrunnen är rostangripen.

Golvbrunn i pannrum/garage är i dåligt skick.

Sprickor finns i golv.

Dessa bedöms inte ha lett till bakomliggande skador.

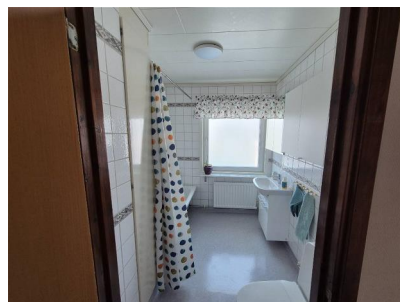
Våtutrymmet har äldre yt-/tätskikt.

Eftersom funktionen, som innebär att ytskiktet/tätskiktet ska vara vattentätt, kan vara nedsatt finns en ökad risk att vatten tränger igenom ytskiktet/tätskiktet med vattenskador i omkringliggande konstruktioner som följd.

Fuktindikering i utrymmet gav inga förhöjda fuktindikationer.
