# Besiktningsprotokoll

Försäkringsbesiktning för Anticimex Säljarförsäkrat

| Fastighetsadress:<br>Pepparrotsgatan 15 | |

| Besiktningsdatum:<br>2026-03-10 | Protokollnummer:<br>69572586 |

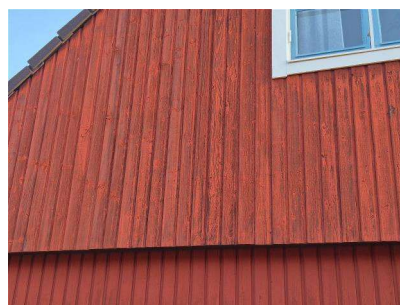
#### Utvändigt / Fasad

Fasadbeklädnaden med tillhörande träkonstruktioner har färgsläpp och torrsprickor. Vidare finns mindre rötskador i enstaka brädor.

För att öka livslängden på fasadbeklädnaden rekommenderas målning och underhåll. I samband med ommålningen bör de rötskadade brädorna bytas ut för att undvika följdsador.

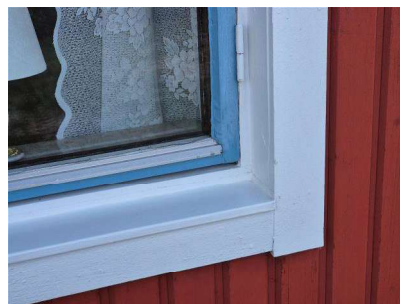
### Utvändigt / Fönster

Fönster har färgsläpp och torrsprickor. Vidare är fönsterbleck otäta vid infästningar.

För att öka livslängden på fönster rekommenderas målning och underhåll.

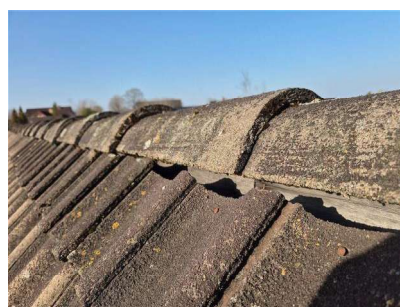
### Utvändigt / Tak

Yttertaket är äldre. Vidare finns mosspåväxt på betongpannor ochnockbandet är bristfälligt.

Takpannor, plåtdetaljer och underlagspapp har enligt vår bedömning en begränsad livslängd. Eftersom husets taktäckning är äldre har det ett minskat motstånd mot vatteninträngning. Detta i sin tur kan leda till fuktskador på träläkt och vidare ner i underliggande konstruktioner.

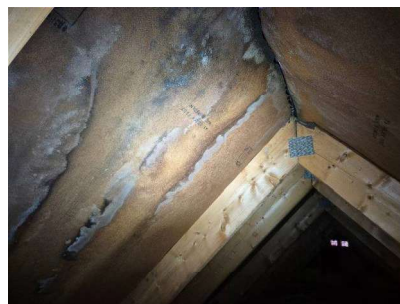
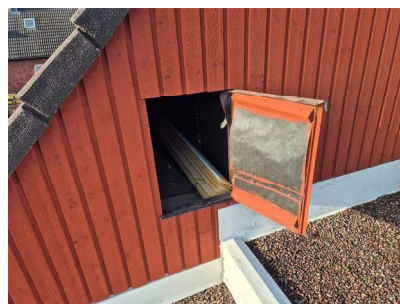
Underlagstaket består av boardskivor där fuktfläckar och formändringar finns, vilket dock är vanligt förekommande för denna av konstruktion.

Eftersom underlagstaket består av boardskivor utan yttre täckning av papp under takbeklädnaden, finns risk vid ogynnsam väderlek att regnvatten/snö tränger in i skivskarvar med läckage på vindsutrymmena som följd. Med tiden kan även skivorna drabbas av fuktskador.

Med denna typ av underlagstak är det av extra betydelse att ovanpåliggande betongpannor är hela, ligger i rätt läge samt är fria från mosspåväxt.

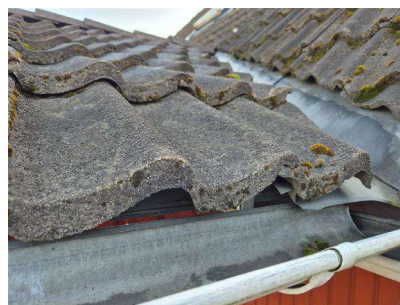
### Utvändigt / Farstukvist

- Tillhörande träkonstruktioner har färgsläpp och torrsprickor
- Mosspåväxt finns på betongpannor och takfotsplåt saknas
- Vindsutrymmet har inte kunnat besiktas då lucka saknas

Konstruktioner där underhållsbehov finns kan få fukt- och rötskador på grund av sämre vattenavvisande förmåga.

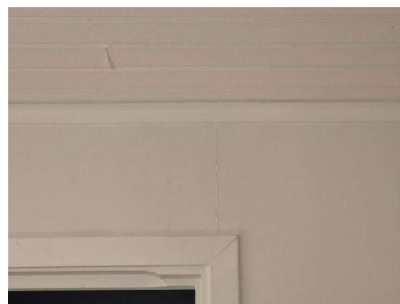
### Hela huset / Allmänt

Golvknarr förekommer och sprickor finns i väggar.

Detta bedöms inte ha uppstått på grund av bakomliggande skador.

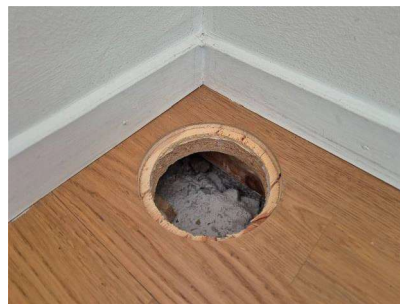
### Entréplan / Allmänt

Grundläggningen består av en betongplatta på mark utan underliggande isolering och med ett uppreglat isolerat golv dikt an betongen som är en riskkonstruktion.

Vid kontroll av konstruktion uppmättes fuktvärden under kritisk nivå för mikrobiell tillväxt och normal lukt upplevdes. Kontroll genomfördes i befintligt provhål i matsalen. Fuktkvoten uppmättes till cirka 13 % och den relativa fuktigheten till cirka 65 %.

Befintlig golvkonstruktion och eventuella väggsyllar riskerar att drabbas av fuktskador på grund av naturlig fuktpåverkan. Detta i sin tur kan leda till mikrobiella skador (angrepp av mikroorganismer) som kan resultera i att mikrobiell lukt sprids till boendemiljön. Om väggsyllarna är tryckimpregnerade kan även en kemisk lukt förekomma.

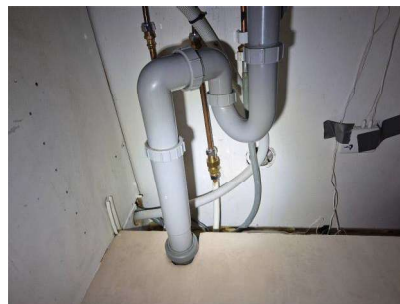
### Entréplan / Kök / Matplats

Fuktskydd finns inte i diskbänksskåp.

För att lättare upptäcka eventuella läckage, installera ett fuktskydd. Om fuktskydd inte är applicerbart i skåpet rekommenderas fortsatt användning av vattenlarm som komplement.

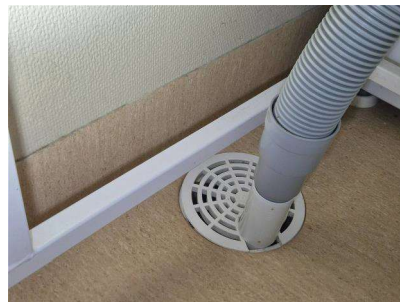
### Entréplan / Tvättstuga / Groventré

Utrymmet har äldre yt-/tätskikt. Vidare noterades följande i rummet:

- Golvbrunnen är äldre
- Golvbrunnen är placerad för nära väggen
- Förhöjningsring finns i golvbrunn tillverkad innan år 1991
- Rörgenomföringar finns i golv utan genomföringshylsor
- Lågpunkter förekommer i golvlutningen

Funktionen, som innebär att ytskiktet/tätskiktet ska vara vattentätt, kan därmed vara nedsatt. Läs gärna mer på [www.bkr.se](http://www.bkr.se), [www.gvk.se](http://www.gvk.se) och [www.sakervatten.se](http://www.sakervatten.se) vid val av framtida våtrumsentreprenör.

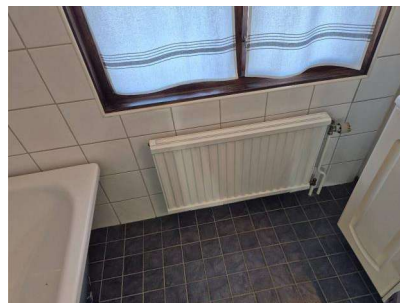
### Entréplan / Badrum / Toalett

- Den äldre gjutjärnsbrunnen byttes inte ut i samband med renoveringen
- Fönstret är olämpligt placerat i bad- och duschzon
- Rör genomföringar finns i golv
- Lågpunkter förekommer i golvlutningen
- Mindre sprickor finns i fogar mellan kakel

Bristerna medför en ökad risk för att vatten tränger ner i omkringliggande konstruktioner och orsakar fuktskador.

För att minska risken för fuktskador rekommenderas golvbrunnen kontrolleras samt rengöras varsamt och regelbundet. Vidare bör badkar eller duschkabin fortsättas användas.

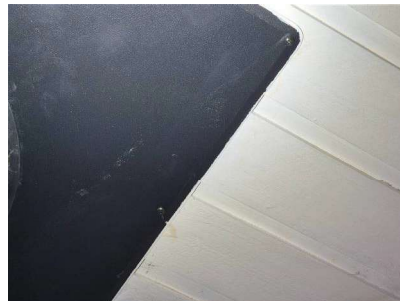
### Övre plan / Klädkammare

Mindre fuktfläckar/missfärgningar noterades kring skorstenen.

Detta kan bero på olika saker, och kan vara tecken på ett tidigare läckage.

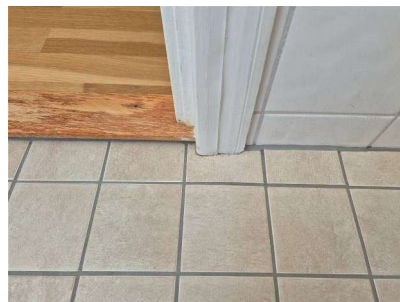
### Övre plan / Dusch / Toalett

- Dörren är placerad för nära duschzon
- Tätskiktet är inte uppvikt mot tröskeln
- Mindre sprickor finns i kakelplattor

Normala fuktvärden indikerades mot klinker/kakel.

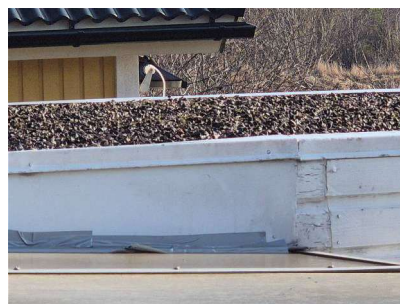
#### Utvändigt / Fasad

Fasadbeklädnaden med tillhörande träkonstruktioner har färgsläpp och torrsprickor. Vidare finns mindre rötskador i enstaka brädor samt ansluter taket för uterummet bristfälligt mot garaget.

För att öka livslängden på fasadbeklädnaden rekommenderas målning och underhåll. I samband med ommålningen bör de rötskadade brädorna bytas ut för att undvika följdskador.

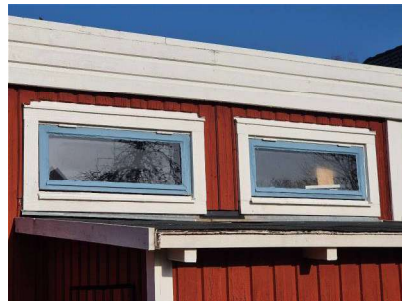
### Utvändigt / Fönster

Fönster har färgsläpp och torrsprickor. Vidare är fönsterbleck otäta vid infästningar.

För att öka livslängden på fönster rekommenderas målning och underhåll.

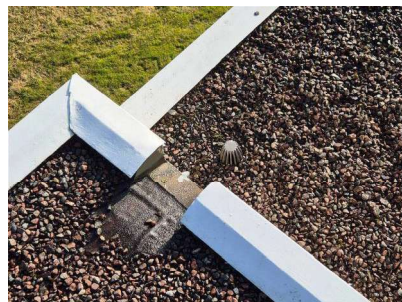
### Utvändigt / Hängrännor / Stuprör

Inbyggda hängrännor och stuprör.

Eftersom vatten från taket avleds med inbyggda hängrännor/invändiga stuprör finns en ökad risk för fuktskador i omkringliggande konstruktioner.

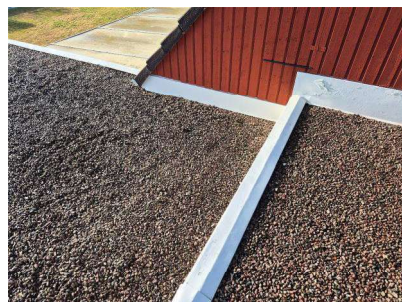
### Utvändigt / Tak

Gummiduken har inte kunnat besiktas på grund av singeln.

Yttertaket är äldre.

En takduk har enligt vår bedömning en begränsad livslängd. Eftersom garagens och carportens taktäckning är äldre har det ett minskat motstånd mot vatteninträngning. Detta i sin tur kan leda till fuktskador på träläkt och vidare ner i underliggande konstruktioner.

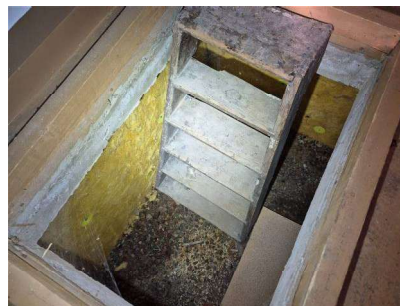
### Entréplan / Förråd / Matkällare

En mikrobiell lukt kan kännas i den mindre matkällaren.
