# Besiktningsprotokoll

Försäkringsbesiktning för Anticimex Säljarförsäkrat

| Fastighetsadress:<br>Torgvägen 3A | |

| Besiktningsdatum:<br>2026-04-10 | Protokollnummer:<br>69576295 |

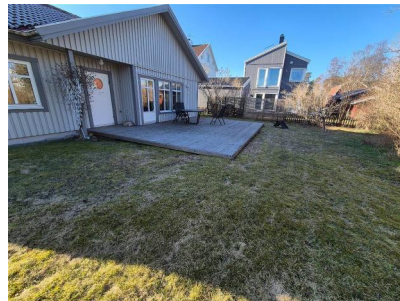
### Utvändigt / Altan

Regelbunden skötsel såsom rengöring, ytbehandling och kontroll av virket bidrar till en längre livslängd.

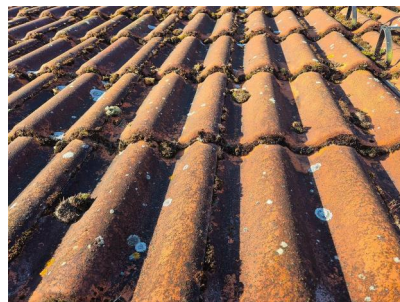
### Utvändigt / Tak

Delar av taket har inte kunnat kontrollerats under de monterade solpanelerna.

Mosspåväxt finns på takpannor.

Besiktning av yttertaket har genomförts från mark, anliggande stege samt takstege.

För att öka livslängden på taket rekommenderas att mossan tas bort från takpannorna.

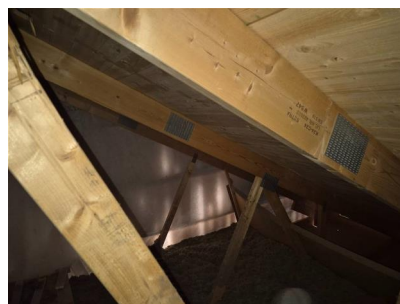
### Utvändigt / Vind ovan kök

Vid kontroll av vinden uppmättes fuktvärden under kritisk fuktnivå för mikrobiell tillväxt och en normal lukt upplevdes. Fuktkvoten i underlagstak/takbjälkar uppmättes till XX %.

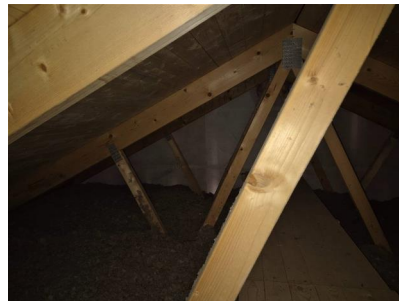
### Utvändigt / Nockvind

Vid kontroll av vinden uppmättes fuktvärden under kritisk fuktnivå för mikrobiell tillväxt och en normal lukt upplevdes. Fuktkvoten i underlagstak/takbjälkar uppmättes till 11-12! %.

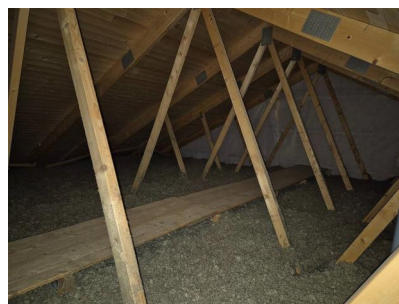
### Utvändigt / Vind över sovrums

Vid kontroll av vinden uppmättes fuktvärden under kritisk fuktnivå för mikrobiell tillväxt och en normal lukt upplevdes. Fuktkvoten i underlagstak/takbjälkar uppmättes till 8-9 %.

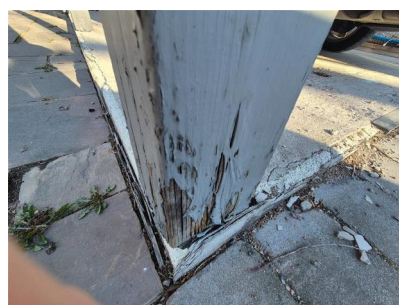
### Utvändigt / Carport

Avståndet mellan fasadbeklädnaden/träkonstruktion och marken är inte tillräckligt.

Eftersom fasadbeklädnaden avslutas för nära mark finns risk för att fukt från marken sugas upp i fasadpanelens nederkant. Detta kan orsaka fuktrelaterade skador i fasadbeklädnaden och bakomliggande konstruktioner.

Mindre rötskador noterades i träpelare

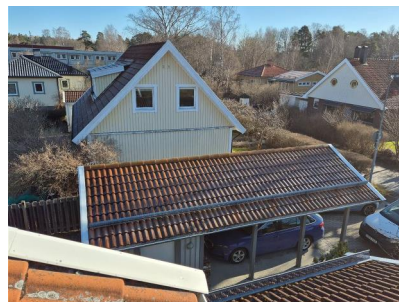
Besiktning av yttertaket har genomförts från mark samt anliggande steg.

I övrigt inget notera

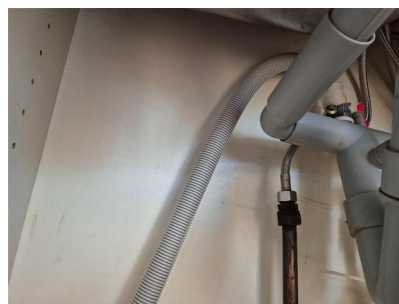
### Entréplan / Kök

Upphängningsbygel saknas på avloppsslang från diskmaskinen.

-----  
Fuktskydd saknas under vitvaror.

För att hindra brott på avloppsslang rekommenderas komplettering av upphängningsbygel.

För att upptäcka eventuella läckage, installera ett fuktskydd.

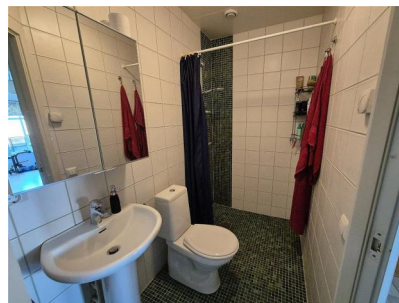
### Entréplan / Dusch/Toalett

Normala fuktvärden indikerades mot klinker/kakel.

En viss fukt tränger alltid in bakom kakel/klinker via fogarna, detta är helt normalt och innebär inte att tätskiktet/ våtrumsisoleringen under kaklet/klinkern är bristfälligt eller ur funktion.

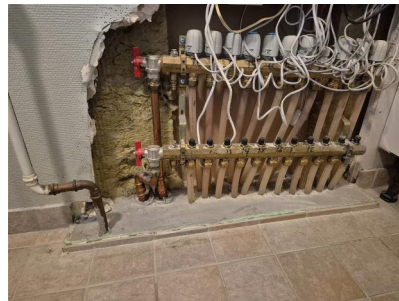
### Entréplan / Tvättstuga

Rör genomföring finns i golv.

Rör genomföringar i golvet medför en ökad risk för att vatten tränger ner i omkringliggande konstruktioner och orsakar fuktskador. Vid uppbyggnaden av utrymmet var detta tillåtet och utförandet anses därför vara fackmässigt utfört. I dagens branschregler är detta inte längre tillåtet.

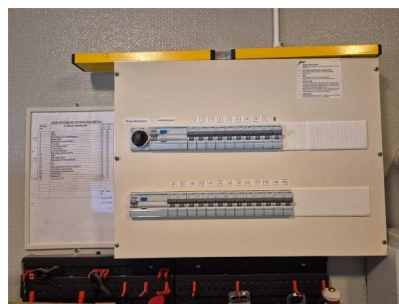
Normala fuktvärden indikerades mot klinker/kakel.

El-centralen har jordfelsbrytare.

Jordfelsbrytare finns installerad vid elcentralen.

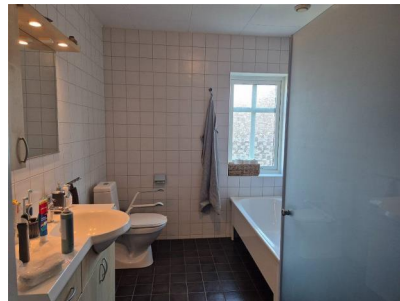
### Entréplan / Badrum/Wc

Normala fuktvärden indikerades mot klinker/kakel.

En viss fukt tränger alltid in bakom kakel/klinker via fogarna, detta är helt normalt och innebär inte att tätskiktet/ våtrumsisoleringen under kaklet/klinkern är bristfälligt eller ur funktion.
