## Överlåtelsebesiktning Steg 1

Fastighetsbeteckning: Oxberg 241:1  
Gatuadress: Vasaloppsvägen 758  
Ort: Oxberg  
Kommun: Mora

Internt uppdragsnr besiktning: W14675  
Besiktningdatum: 2019-06-11  
Besiktningförrättare: Gert Tångring  
Närvarande: Säljare  
Giltigt till och med: 2020-06-13

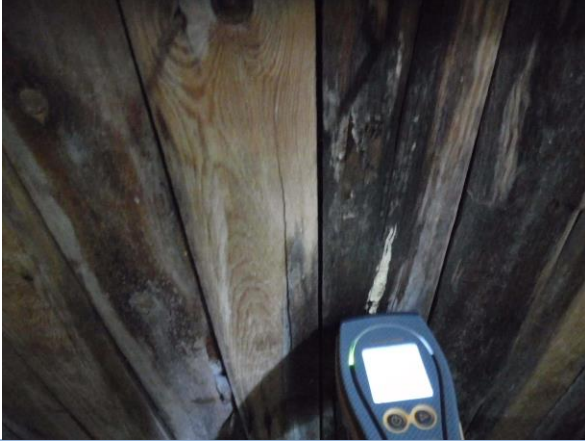
Pos 1

Bedömningsskala:	1. Utan anmärkning				2. Påpekande	3. Bör åtgärdas	4. Ej besiktningsbart
Byggnadsdel	1	2	3	4	Anmärkning		
Vind		X			Inredningsbar.		
		X			Torra fuktfläckar på undertakspanel. Lokal röta i några panelbräder. Se foto.		
		X			Delvis fuktskadade fönster.		
<b>Invändigt</b>							
Generellt		X			Tillufts ventilation saknas i sovrum och storstuga.		
Entré	X						
Kök		X			Fuktskydd saknas under diskmaskin och kyl/ frys.		
		X			Avloppslangen till diskmaskin är ej klamrad i vägg.		
		X			Tippskydd saknas på spis.		
		X			Sprickor i kakel runt vedspis.		
Storstuga	X						
Passage	X						
Sov 1	X						
Dusch/wc		X			Utrymmet har gamla ytskikt som passerat teknisk livslängd.		
					Utrymmet i behov av renovering.		
			X		Otäta rör genomföring finns i vägg. Se foto.		
Tvättstuga		X			Gamla ytskikt förekommer, passerat teknisk livslängd.		
					Utrymmet i behov av renovering.		
			X		Golvmatta släppt vid golvbrunn, ingen fuktindikation vid besiktningstillfället.

Exempel på gamla torra fuktskador på oinredd vind. Fk 9.1%.

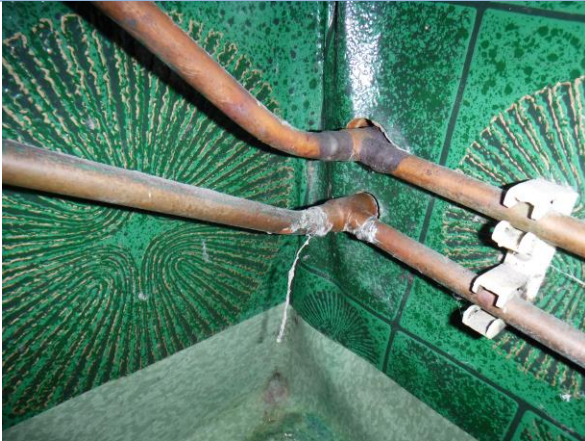
Pos 2

Otät rör genomföring i vägg bakom duschkabin.
