Fastighetsbeteckning
Färnäs 467:3
Adress
Kingsgatan 13
792 75 Färnäs
Mora

Besiktningssuppgifter

Internt uppdragsnummer	W14938
Besiktningdatum	2019-09-09
Besiktningföretag	OBM Fuktteknik AB
Besiktningförrättare	Håkan Johansson
Närvarande	-----
Giltig till och med	2020-09-09

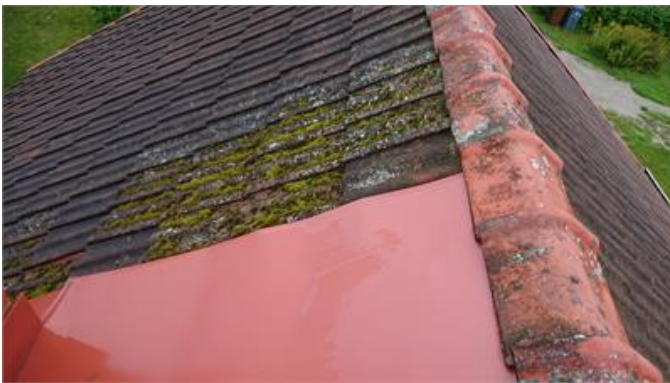
Mossa samt ålderstigna/brustna takpannor förekommer på den äldre delen av taken. Åtgärder bör övervägas.

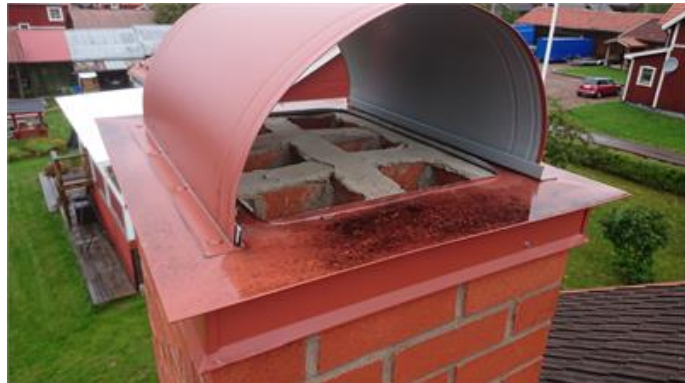
Nät saknas ovan skorstenen innebärande risk att fåglar bygger bo i rökkanalerna.

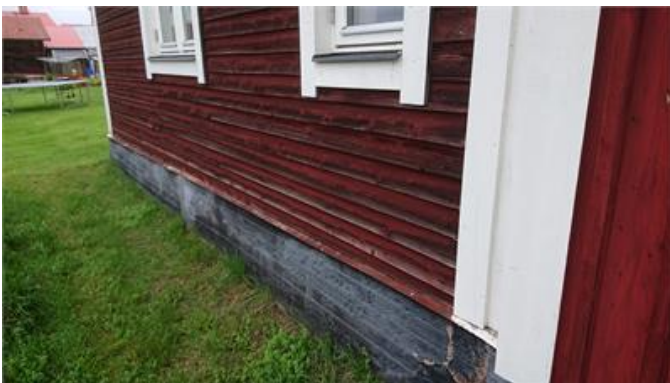
Fasad på den äldre delen av byggnaden har brister och ett förestående renoveringsbehov.
