# Besiktningssprotokoll

Försäkringsbesiktning för Anticimex Säljarsförsäkrat

Fastighetsbeteckning: Lillsidan 10:6	
Fastighetsadress: Astrakangatan 39	
Postnummer: 745 63	Ort: Enköping

Besiktningdatum: 2026-04-23	Protokollnummer: 69659389
Temperatur: 8 °C	Väderlek: Sol
Tekniker: Mickael Jedland	
E-post: mickael.jedland@anticimex.se	
Kontor: Uppsala	
Närvarande: Tekniker ensam på plats

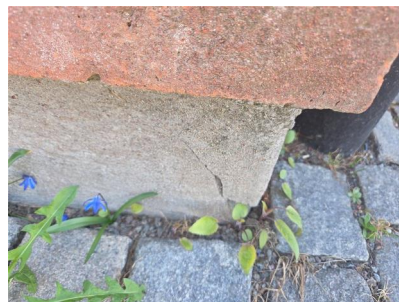
Mindre sprickor förekommer på sockeln. Dessa bedöms inte ha lett till bakomliggande skador.

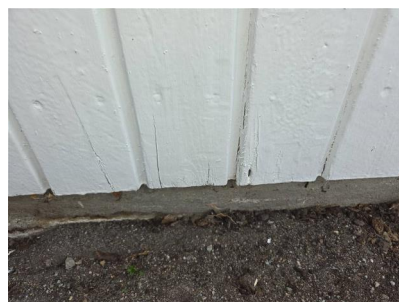
Viss förekomst av torrspäckor och skadat virke noterades i fasadbeklädnaden, vilket är vanligt förekommande med tiden och bör ses över vid framtida underhåll.

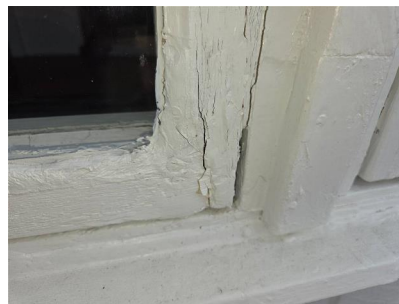
Mindre rötskador förekommer i fönster.  
Dessa bedöms dock inte ha lett till bakomliggande skador.

- Äldre takfönster finns på huset.
- Underhållsbehov förekommer på fönster.

För att öka livslängden på fönster rekommenderas målning och underhåll.

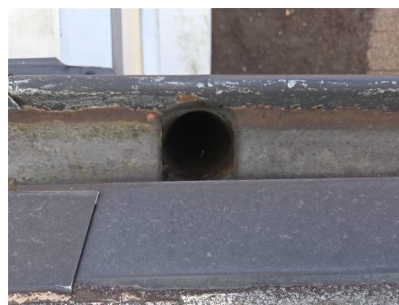
Lövsilar finns inte.  
För att hindra stopp i dagvattenledningar rekommenderas komplettering av lövsilar.

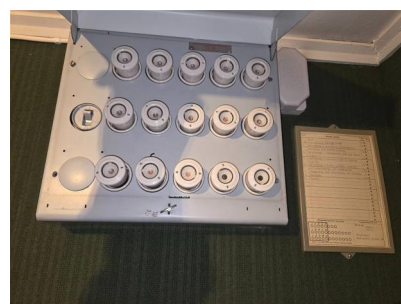
- Äldre, torra fuktfläckar noteras kring radiatorstammarna.
- Golv är ojämna och lutar.
- Tapetsläpp förekommer på väggarna.

Jordfelsbrytare finns ej.

Det finns inget krav att hus byggda före år 2000 ska ha jordfelsbrytare. Jordfelsbrytaren minskar dock risken för personskador och brand orsakade av elanläggningen.

Kontakta en elektriker för kontroll och åtgärd.

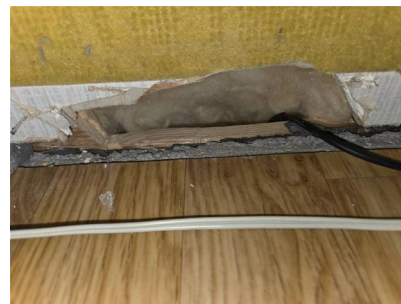
Vid kontroll av väggsyllar uppmättes fuktvärden under kritisk nivå för mikrobiell tillväxt och normal lukt upplevdes.

Fuktkvoten uppmättes till 8-9 %.

Vidare noteras att väggsyll är träskyddsbehandlad.

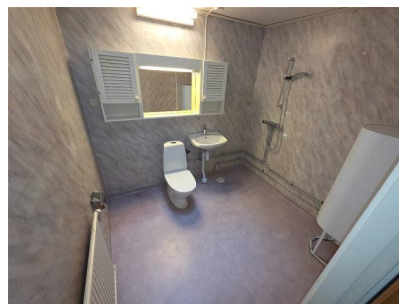
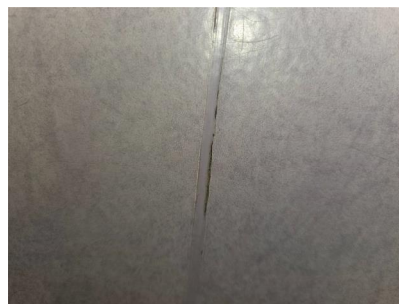
⚠ Hela utrymmet är av äldre standard. Eftersom tätskiktets funktion eventuellt kan vara nedsatt, föreligger en risk att vatten tränger igenom och orsakar vattenskador i omkringliggande konstruktioner vid ett eventuellt läckage.

- Golvbeläggningens skarvar är otäta.
- Gjutjärnsbrunnen är inte utbytt i samband med renovering.
- Golvmattan är skadad vid tröskel.

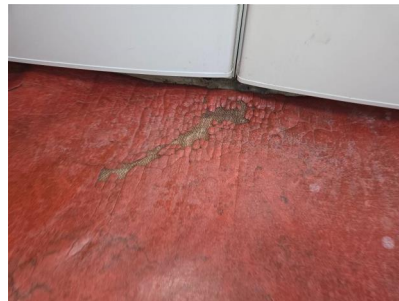
Fuktskydd saknas i diskbänkskåp samt under kyl/frys.  
Fuktskydd rekommenderas för att lättare upptäcka läckage och förhindra fuktskador i angränsande konstruktioner.

Vidare noteras:  
Plastmattan är deformerad vid kyl/frys. Se muntliga uppgifter.

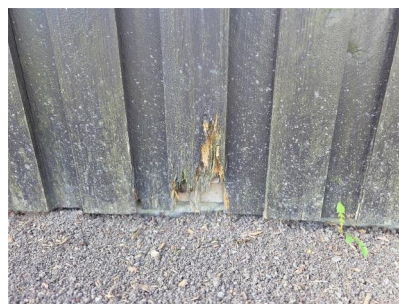
Fasadbeklädnaden har rötskador samt underhållsbehov. Mindre rötskador finns i fasadpanelen. Dessa bedöms dock inte ha lett till bakomliggande skador.

Vidare noteras: Fasadpanelen avslutas nära mark.

För att undvika följdskador kan rötskadad träpanel bytas ut.

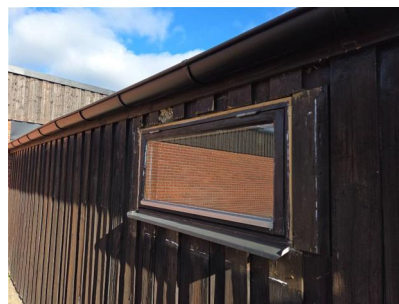
Installationen av fönster är inte färdigställd. Otätheter förekommer.

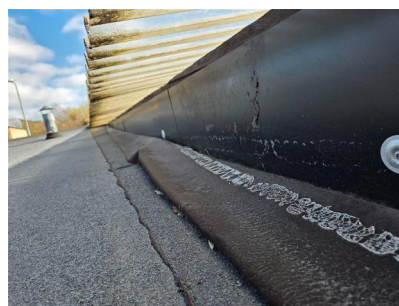
Pappuppvik har släppt och lagt sig, vilket har skapat otätheter.

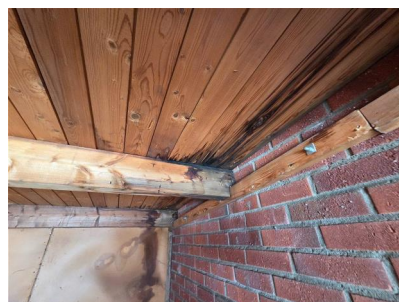
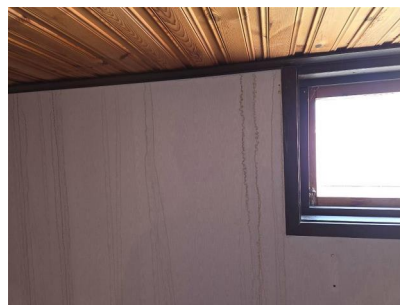
Torra fuktfläckar och rinnmärken förekommer på väggar, golv och tak.

Rötskador noteras på underlagstaket i garaget. Dessa bedöms ha uppstått innan den senaste takomläggningen. Läs även muntliga uppgifter.
