# Besiktningsprotokoll

Försäkringsbesiktning för Anticimex Säljarförsäkrat

| Fastighetsadress:<br>Vitkålgatan 46 | |

| Besiktningsdatum:<br>2026-08-31 | Protokollnummer:<br>69893394 |

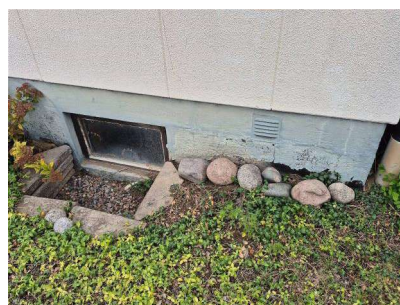
#### Utvändigt / Sockel

Sprickor samt puts- och färgsläpp finns i sockel.

Dessa bedöms inte ha lett till bakomliggande skador.

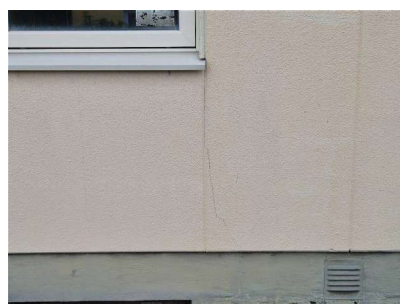
#### Utvändigt / Fasad, lättbetong

Mindre sprickor förekommer.

Dessa bedöms inte ha uppstått på grund av bakomliggande skador.

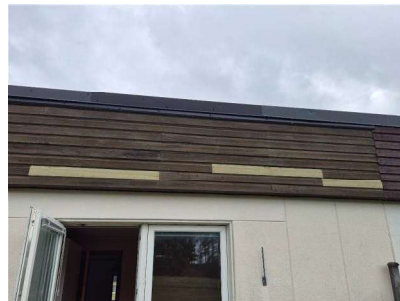
### Utvändigt / Fasad, trä

Fasadpanelen med tillhörande träkonstruktioner har färgsläpp och torrsprickor.

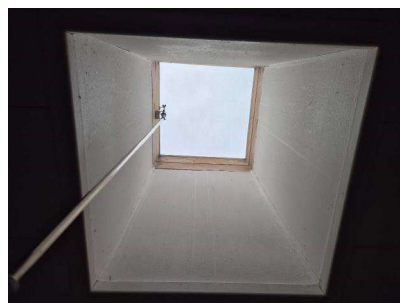
### Utvändigt / Fönster

Ursprungliga fönster har färgsläpp och torrsprickor. Vidare är källarfönster placerade under mark samt är äldre takfönster att betrakta som en riskkonstruktion.

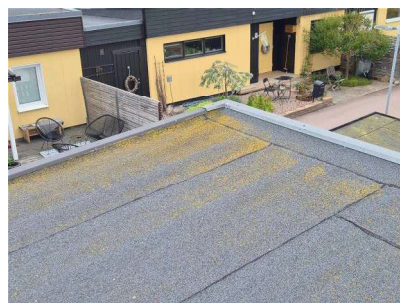
### Utvändigt / Tak

Takpappen är äldre.

Tätskiktet på ett platt/låglutande tak har enligt vår bedömning en begränsad livslängd. Eftersom takpappen är äldre har det ett minskat motstånd mot vattengenomträngning. Detta i sin tur kan leda till att takkonstruktionen drabbas av fuktskador.

Besiktning av yttertaket har genomförts från takpappen.

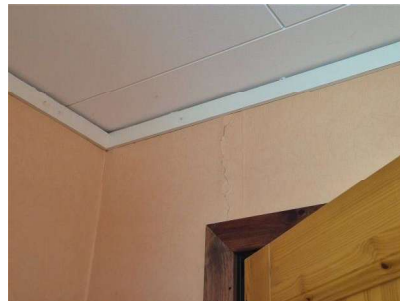
### Entréplan / Allmänt

Sprickor förekommer.

Dessa bedöms inte ha uppstått på grund av bakomliggande skador.

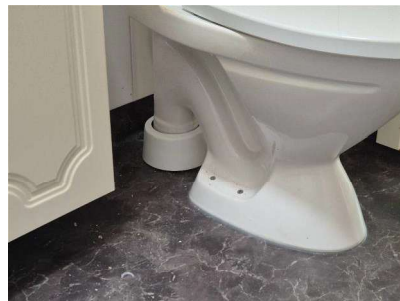
### Entréplan / Dusch / Toalett

Toaletten är skruvad och inte limmad. Vidare är badrumskomoden placerad när dusch.

Relevant fuktindikering kunde inte genomföras eftersom huset varit obebott under en längre tid.

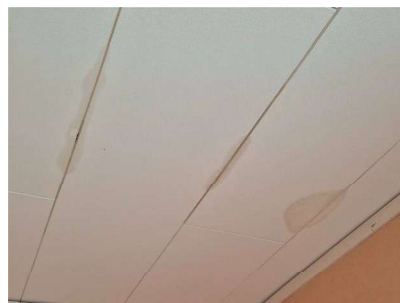
### Entréplan / Sovrum 3

Äldre fuktfläckar finns på innertaket som uppstod i samband med ogynnsam väderlek, där det regnade in genom taksargen, som sedan åtgärdats enligt dödsbodelägare.

Vid fuktindikering kring fläckarna uppmättes inga förhöjda fuktvärden.

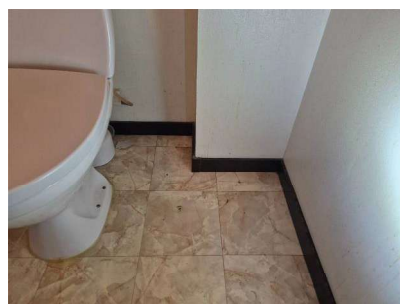
### Entréplan / Toalett

Utrymmet har äldre yt-/tätskikt, samt är toalettstolen skruvad och inte limmad.

Funktionen, som innebär att ytskiktet/tätskiktet ska vara vattentätt, kan därmed vara nedsatt. Läs gärna mer på [www.bkr.se](http://www.bkr.se), [www.gvk.se](http://www.gvk.se) och [www.sakervatten.se](http://www.sakervatten.se) vid val av framtida våtrumsentreprenör.

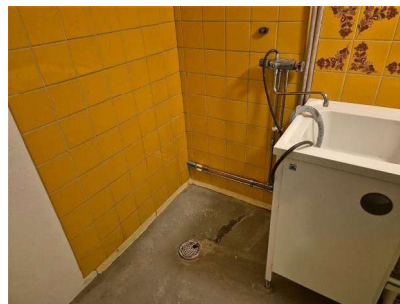
### Källarplan / Tvättstuga / Apparatur / Dusch

Väggbeklädnaden och golvbrunnen är äldre. Vidare förekommer lågpunkter i golvlutningen.

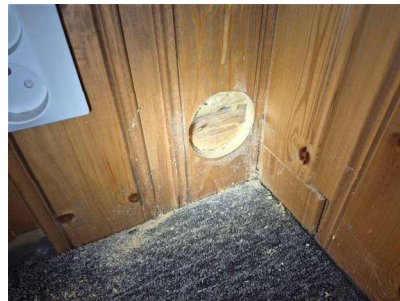
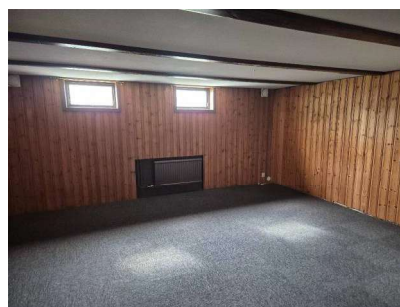
### Källarplan / Gillestuga

Källargrundmurar med påreglade isolerade ytterväggar finns i utrymmet som är en riskkonstruktion.

Vid kontroll av konstruktion uppmättes fuktvärden under kritisk nivå för mikrobiell tillväxt och normal lukt upplevdes.

Fuktkvoten uppmättes till cirka 15 % och den relativa fuktigheten till cirka 74 %. Det finns risk för mikrobiell tillväxt om den relativa fuktigheten (RF) i den omgivande luften är över 75 %. I furuvirke motsvarar det en fuktkvot (FK) på 17 %.

Befintlig påreglad vägg och eventuella väggsyllar riskerar att drabbas av fuktskador på grund av naturlig fuktpåverkan. Detta i sin tur kan leda till mikrobiella skador (angrepp av mikroorganismer) som kan resultera i att mikrobiell lukt sprids till boendemiljön. Om reglar/syllar är tryckimpregnerade kan även en kemisk lukt förekomma.

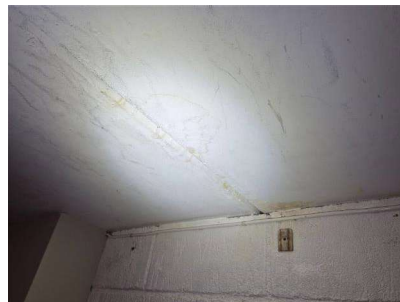
### Källarplan / Förråd

Äldre fuktfläckar och missfärgningar finns i utrymmet som uppstod på grund av läckage från rör i köket enligt dödsbodelägare.

Vid fuktindikering kring fläckarna uppmättes inga förhöjda fuktvärden.
