# Besiktningssprotokoll

Försäkringsbesiktning för Anticimex Säljarsförsäkrat

Fastighetsbeteckning: Berthåga 16:7	
Fastighetsadress: Berthågavägen 7	
Postnummer: 752 60	Ort: Uppsala

Besiktningdatum: 2026-04-14	Protokollnummer: 69650949
Temperatur: 12 °C	Väderlek: Halvklart
Tekniker: Christoffer Borefur	
E-post: c.borefur@Anticimex.se	
Kontor: Uppsala	
Närvarande: Fastighetsägare

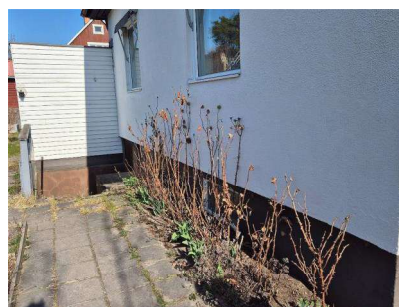
Växter finns i anslutning till byggnaden.

Området närmast huset rekommenderas att vara fritt från växtlighet.

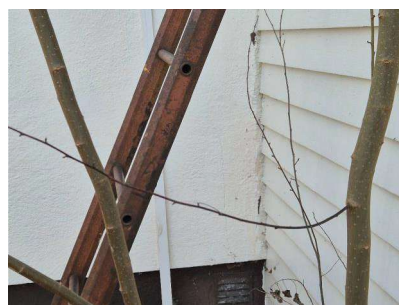
Mindre sprickor samt puts- och färgsläpp finns i den putsade fasaden.

Dessa bedöms inte ha lett till bakomliggande skador.

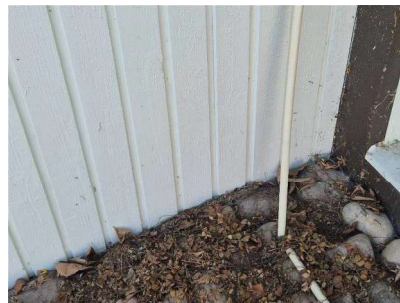
Delar av träpanelen är placerad för nära marken.

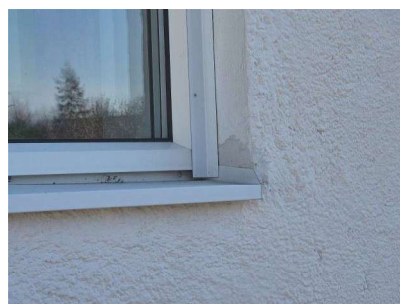
Ursprungligt fönster ovan garaget har färgsläpp och torrspäckor. Vidare är fönsterbleck otäta vid infästningar.

För att öka livslängden på fönstret rekommenderas målning och underhåll.

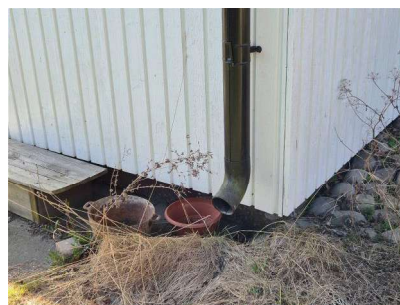
Stuprör är inte anslutet till markledning.

Stuprör som inte är anslutet till markledning kan medföra en ökad fuktbelastning på sockel.

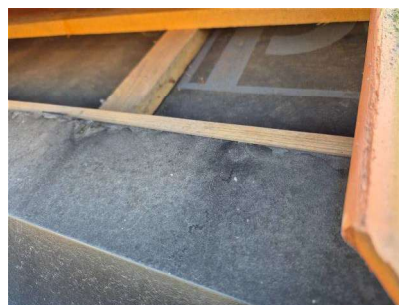
Takfotsplåten är inte placerad under underlagsduken/underlagspappen för både yttertaket ovan den ursprungliga delen och tillbyggnaden.

Väderskydd ovan skorsten finns ej.

Väderskydd kan monteras för att skydda mot nederbörd som annars kan orsaka fuktskador och frostsprängning i skorstenen/murstocken.

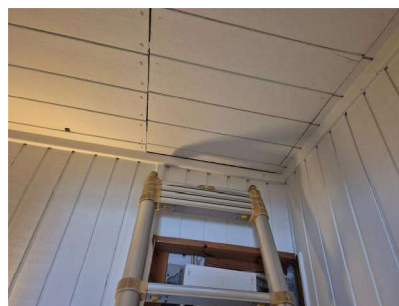
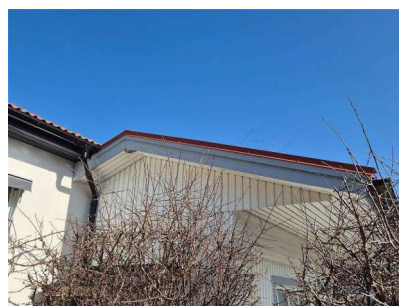
Vindsutrymmet för den ursprungliga delen har inte kunnat besiktas då nyckel till befintlig lucka inte fanns tillgänglig vid besiktningstillfället.

Vindsutrymmet för tillbyggnaden har inte kunnat besiktas eftersom inspektionslucka saknas.

Vi rekommenderar en kompletterande besiktning när luckan går att öppna, och om landgång finns.

Vi rekommenderar en kompletterande besiktning när en inspektionslucka installerats och om landgång finns.

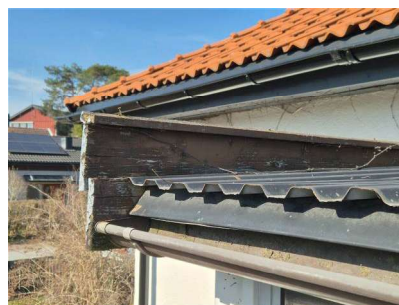
- Tillhörande träkonstruktioner har rötskador, färgsläpp och torrsprickor
- Tillhörande betongkonstruktioner har sprickor och putssläpp
- Yttertaket är äldre och yttertaket av profilplåt är inte anpassad för den låga lutningen
- Växter finns i anslutning till konstruktionen
- Stuprör avslutas intill konstruktion

Konstruktioner där underhållsbehov finns kan få fukt- och rötskador på grund av sämre vattenavvisande förmåga.

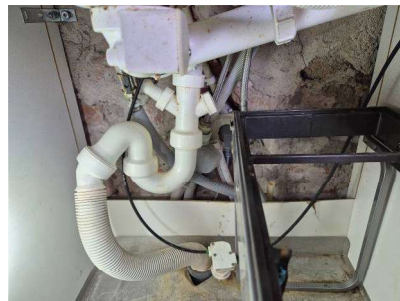
Fuktskydd saknas i diskbänksskåp och under kyl/frys.

För att lättare upptäcka eventuella läckage, installera fuktskydd. Om vattentät inklädnad i diskbänksskåpet inte är möjligt på grund av byggtkniska begränsningar kan ett vattenlarm installeras som en tillfällig lösning.

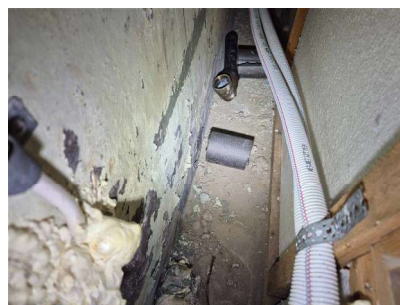
Källargrundmurar med påreglade isolerade ytterväggar är en riskkonstruktion.

Vid kontroll av konstruktion uppmättes fuktvärden under kritisk nivå för mikrobiell tillväxt och normal lukt upplevdes. Kontroll genomfördes i skåpet kring huvudavstängningskranen. Fuktkvoten uppmättes till cirka 8 %.

Det finns risk för mikrobiell tillväxt om den relativa fuktigheten (RF) i den omgivande luften är över 75 %. I furuvirke motsvarar det en fuktkvot (FK) på 17 %.

Befintlig påreglad vägg och eventuella väggsyllar riskerar att drabbas av fuktskador på grund av naturlig fuktpåverkan. Detta i sin tur kan leda till mikrobiella skador (angrepp av mikroorganismer) som kan resultera i att mikrobiell lukt sprids till boendemiljön. Om regler/syllar är tryckimpregnerade kan även en kemisk lukt förekomma.

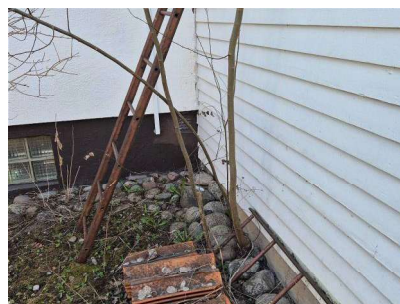
Växter finns i anslutning till byggnaden.

Området närmast garaget rekommenderas att vara fritt från växtlighet.

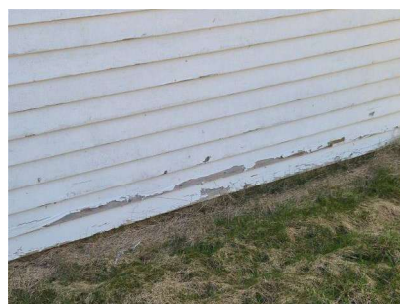
Fasadbeklädnaden med tillhörande träkonstruktioner har färgsläpp och torrprickor. Vidare finns mindre rötskador i enstaka brädor.

För att öka livslängden på fasadbeklädnaden rekommenderas målning och underhåll. I samband med ommålningen bör de rötskadade brädorna bytas ut för att undvika följdskador.

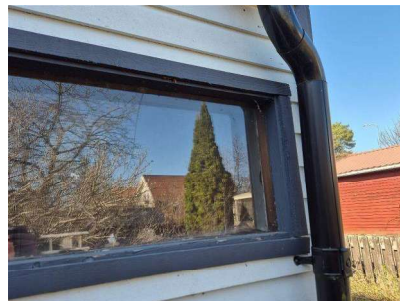
Fönster har färgsläpp och torrspäckor. Vidare saknas fönster- samt överbleck. Därtill är en glasruta sprucken.

Träkonstruktioner där målningsbehov finns samt brister i plåtdetaljer, kan få fukt- och rötskador på grund av sämre vattenavvisande förmåga.

För att öka livslängden på fönster rekommenderas målning och underhåll.

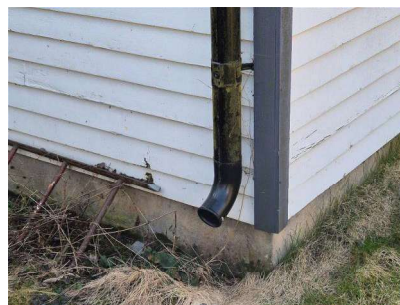
Stuprör är inte anslutet till markledning.

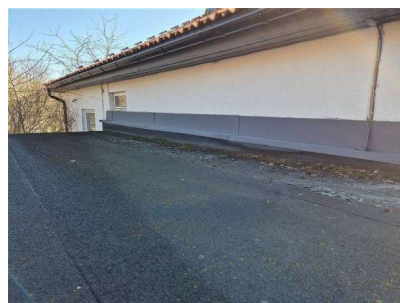
Underlagstaket har inte kunnat besiktas på grund av parallelltak (isolerat underlagstak).

Mosspåväxt finns på takappen.
