Besiktningssprotokoll

Kompletterande besiktning
Anticimex Överlåtelsebesiktning - Säljarförsäkrat

Fastighetsbeteckning: Berthåga 16:7	
Fastighetsägare: Per-Gunnar Schiölde	
Fastighetsadress: Berthågavägen 7	
Postnummer: 752 60	Ort: Uppsala

Besiktningdatum: 2026-05-05	Protokollnummer: 69693387
Temperatur: 10 °C	Väderlek: Halvklart
Tekniker: Christoffer Borefur	
E-post: c.borefur@Anticimex.se	
Kontor: Uppsala	
Närvarande: Per-Gunnar Schiölde

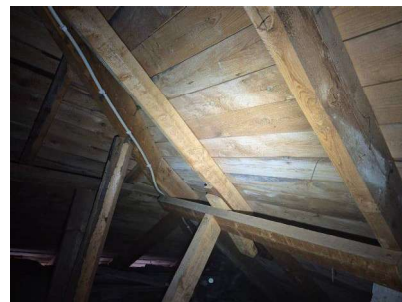
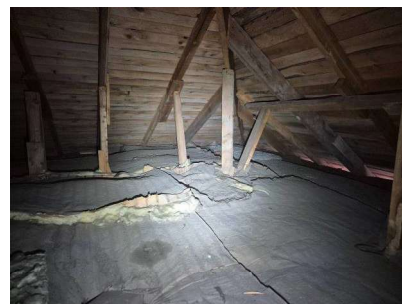
Vid kontroll av vinden har fuktvärden under kritisk fuktnivå för mikrobiell tillväxt uppmätts, dock finns mikrobiell påväxt på underlagstak.

Fuktkvoten i underlagstak/takbjälkar uppmättes till cirka 8 %. Det finns risk för mikrobiell tillväxt om den relativa fuktigheten (RF) i den omgivande luften är över 75 %. I furuvirke motsvarar det en fuktkvot (FK) på 17 %.

Den upptäckta mikrobiella påväxten på underlagstaket är ett tecken på att vinden har tillförts eller tillförs fukt inifrån bostaden. Observera att besiktning av bostadens ventilationssystem inte har ingått i uppdraget.

För att komma tillrätta med detta kan fuktillförseln inifrån bostaden behöva minskas. Det kan göras genom att ventilationen i bostaden förbättras samt att eventuella otätheter i vindsbjälklaget (tak-/väggvinklar, taklucka med mera) tätas. Läs gärna bifogat Anticimex faktablad om ouppvärmda vindsutrymmen för tips och råd.

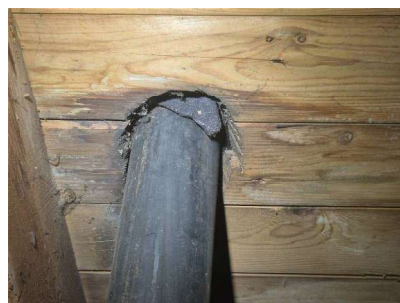
Vinden är tilläggsisolerad.

Eftersom vindsbjälklaget tilläggsisolerats så har klimatet på vindsutrymmet ändrats, främst vintertid. Detta i sin tur kan leda till uppfuktning av underlagstaketets insida, vilket kan resultera i mikrobiella skador (angrepp av mikroorganismer).

Underlagstaket har äldre fuktfläckar.

Noterade fuktfläckar uppstod innan takomläggningen.
