Besiktningssprotokoll

Försäkringsbesiktning för Anticimex Säljarsförsäkrat

| Fastighetsadress: Uls-Väsby 23 | |

| Besiktningdatum: 2026-05-18 | Protokollnummer: 69697993 |

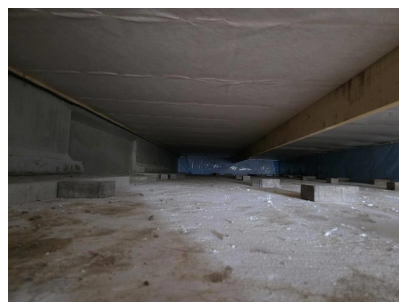
Utvändigt / Varmgrund

En varmgrund drabbas inte av fuktskador på samma sätt som en uteluftsventilerad kryppgrund. Eftersom marken och grundmuren/-balken är isolerad och bostadsluft ventileras in i grunden kommer den hållas varm. En varmare grund ger ett torrare klimat. Det är därför viktigt att ventilationen mellan bostad och grundläggningen fungerar så att tillväxt av mikroorganismer undviks.

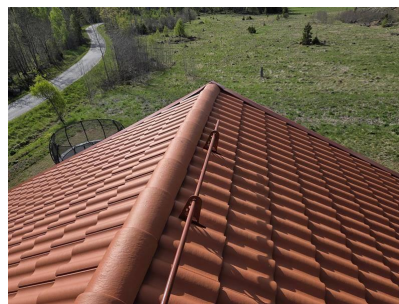
Utvändigt / Tak

Besiktning av yttertaket har genomförts från mark, anliggande stege samt takstege.

I övrigt inget att notera

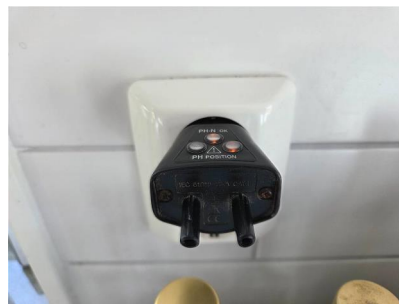
Entréplan / Kök

- ✓ Funktionskontroll av jordade eluttag.
Vid stickprovskontroll av jordade eluttag noterades inga avvikelser.

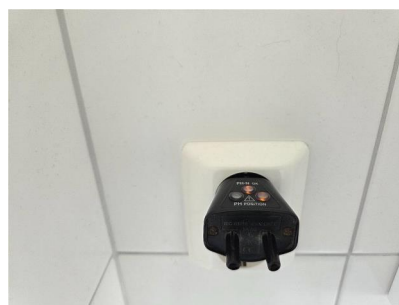
Entréplan / Dusch/Toalett

Normala fuktvärden indikerades mot klinker/kakel.

En viss fukt tränger alltid in bakom kakel/klinker via fogarna, detta är helt normalt och innebär inte att tätskiktet/ våtrumsisoleringen under kaklet/klinkern är bristfälligt eller ur funktion.

Funktionskontroll av jordade eluttag.

Vid stickprovskontroll av jordade eluttag noterades inga avvikelser.

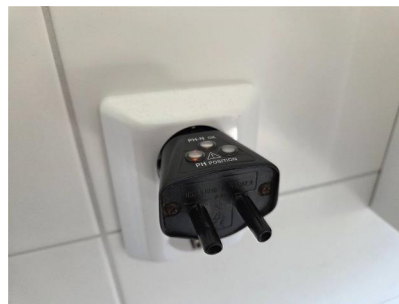
Övre plan / Dusch/Toalett

Normala fuktvärden indikerades mot klinker/kakel.

En viss fukt tränger alltid in bakom kakel/klinker via fogarna, detta är helt normalt och innebär inte att tätskiktet/ våtrumsisoleringen under kaklet/klinkern är bristfälligt eller ur funktion.

- ✓ Funktionskontroll av jordade eluttag.

Vid stickprovskontroll av jordade eluttag noterades inga avvikelser.

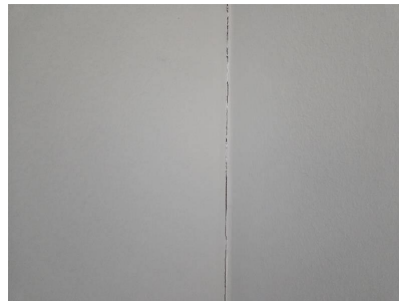
Övre plan / Allmänt-Hela huset

Mindre rörelsesprickor noterades vid hörn/skivskarvar.
Bedöms ej lett till någon bakomvarande skada och brukar kunna uppstå vid nya hus.
