2026-06-02

Utlåtande över ÖVERLÅTELSEBESIKTNING

Svartbäcken 36:42
Svartbäcksgatan 46C, 753 33 Uppsala

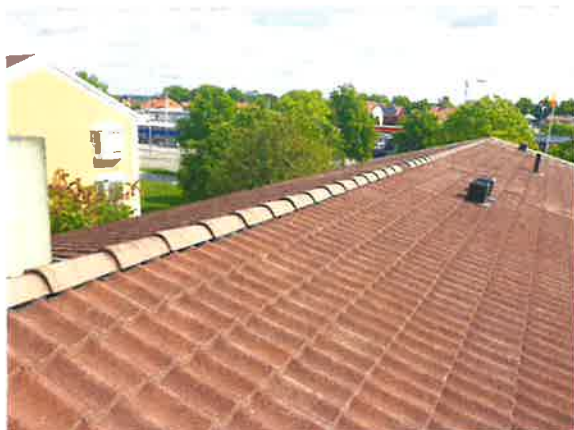
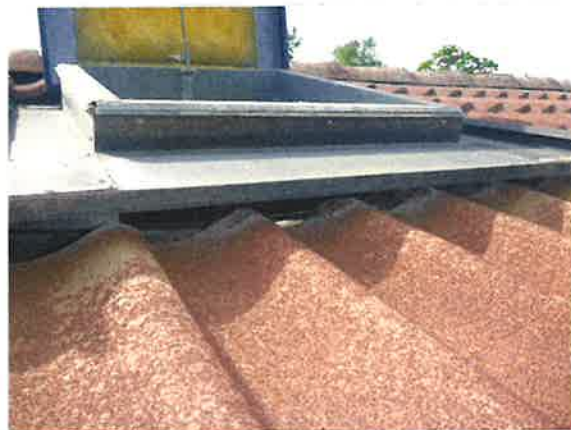
Yttertak.

| Yttertak: | <i>Ytterbeläggning med betongpannor, underlag med plastdukar (Teno) och panel/underlagspapp. Bristfälligt plåtbeslag vid taklucka, glipor mellan plåt och pannor.</i> |

Äldre yttertaksbeläggning. Brister i yttertaksbeläggningen medför risk för läckage och för fuktrelaterade skador på underlagstak, takstolar etc.

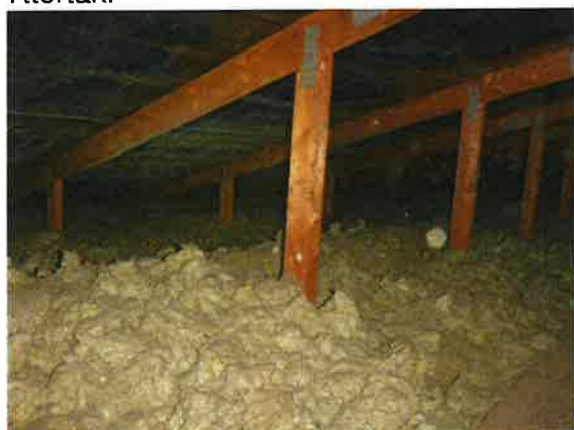
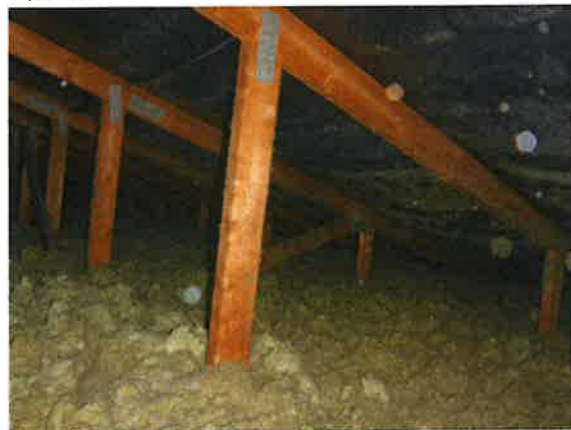
Vind.

| Vindsutrymme: | <i>Bjälklagsisolering med omkring 35 cm lösull.</i> --- |

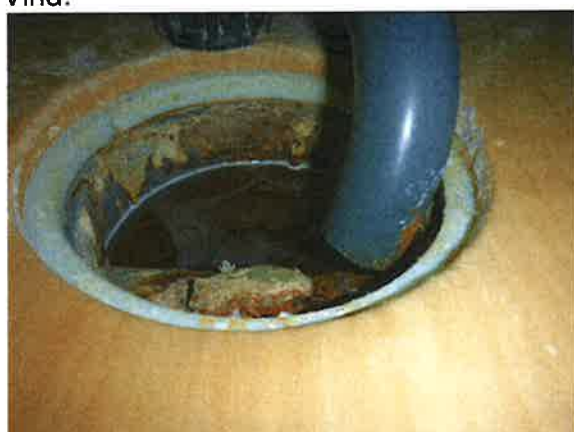
Bad, golvbrunn.

Badrum: *Golv: plastmatta. Väggar: kakel o målat. Fristående badkar.*
Rör genomföringar i golv (trycksatta rör). Plastmatta glipar vid rör.
Rostig golvbrunn.
Klämring i golvbrunn ansluter dikt ner mot brunnsäte.
Plastmatta sitter lokalt bomt vid golvbrunn.
Dörr nära plats för bad.
Se Riskanalys

Avvikelser/brister i våtrum medför ökad risk för fuktinträngning till bakomliggande/intilliggande konstruktioner och därmed risk för fuktrelaterade skador.

Gjutjärnsbrunnar/rör med korrosion medför risk för läckage och därmed risk för fuktrelaterade skador på material angränsande till läckageområdet.

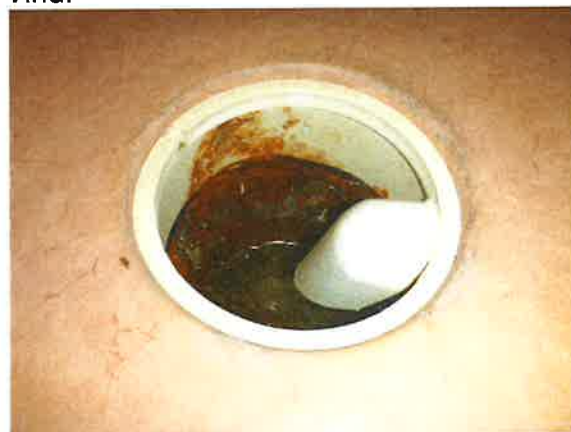
Tvätt, golvbrunn.

| Wc/dusch/tvätt: | <i>Golv: plastmatta. Väggar: kakel o målat. Duschplats med draperi. Rör genomföringar i golv (trycksatta rör). Rör genomföringar i underkant vägg i duschplats. Rostig golvbrunn. Förhöjningsring i plats. Infästning släppt för torkställning i duschplats. Lokalt dragning/spricka vid hörn/takvinkel. Se Riskanalys.</i> |
