# Besiktningsprotokoll

Försäkringsbesiktning för Anticimex Säljarförsäkrat

| Fastighetsadress:<br>Stora Kil 4 | |

| Besiktningsdatum:<br>2026-09-09 | Protokollnummer:<br>69917595 |

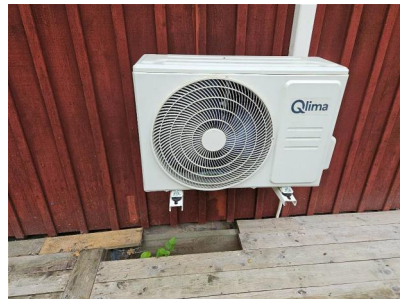
- Vissa utedelar till värmepumpar skapar mycket kondensvatten som hamnar mot underliggande/intilliggande fasad och sockel. Detta kan bidra till en ökad fuktbelastning. Om så är fallet även med dessa anläggningar bör man se till att leda bort vattnet. Observera att besiktning av byggnadens värmesystem eller värmepumparna inte har ingått i uppdraget

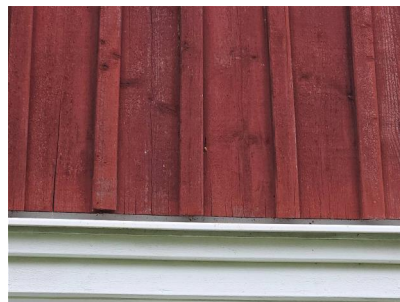
- På fasaden noteras det en mindre andel torrsprickor som inte kräver någon åtgärd i dagsläget.

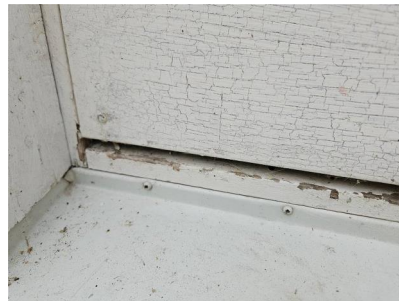
- På ytterdörren på baksidan uppmärksammades det färgsläpp på karm/bottenstycke som kan bättras på löpande.

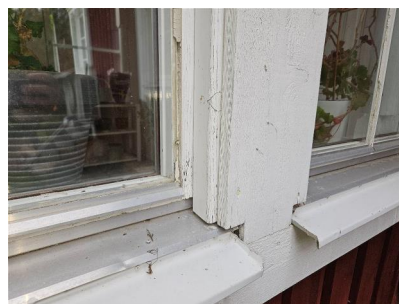
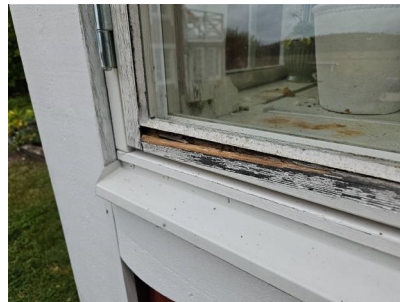
- På fartukvisten uppmärksammas det både ett målningsbehov på trädetaljer, partier och foderbrädor. Det noteras även att fönsterblecken tätar dåligt vid fönsterna samt en mindre rötskada på enstaka fönsterparti.

Samtliga punkter kan åtgärdas med det löpande underhållet.

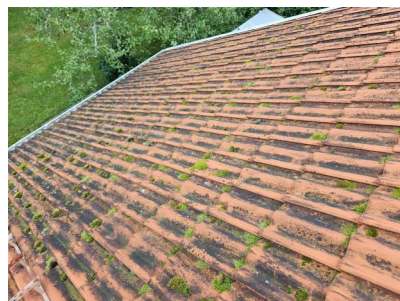
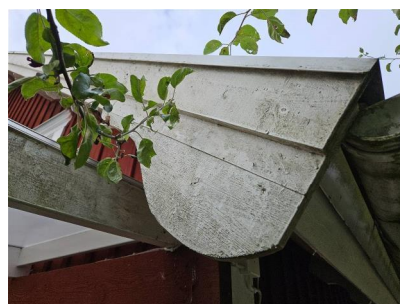
- Vid besiktning utav yttertaket uppmärksammades det mosspåväxt på tegelpannorna. Min rekommendation är att detta rensas bort med övrigt löpande underhåll då mossans rötter försvagar takpannorna och blir därför mer benägna att spricka.

I övrigt noteras det ett tvätt/målningsbehov på vindskivor som även det kan utföras löpande.

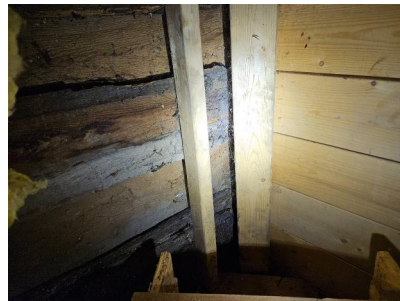
●Vindsutrymmet kunde inte besiktas eftersom utrymmet är för trångt. Ifrån vindsluckan noteras det äldre fuktfläckar som troligtvis har uppstått innan takomläggningen.

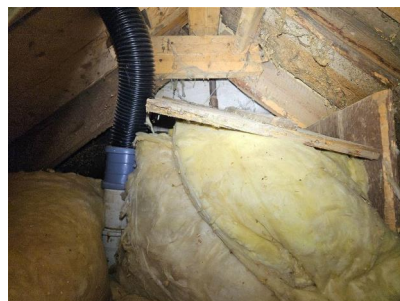
●Expansionskärlet som är i bruk på vinden är olämpligt placerat då ett läckage kan leda till att vatten rinner ut i omkringliggande konstruktioner med fuktskador som följd. Min rekommendation är att detta flyttas på vid en framtida renovering utav värmesystemet.

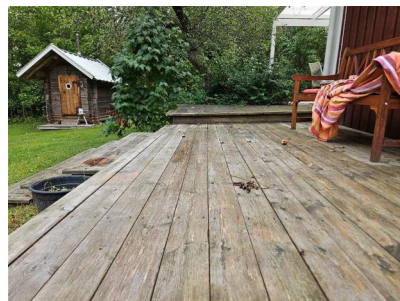
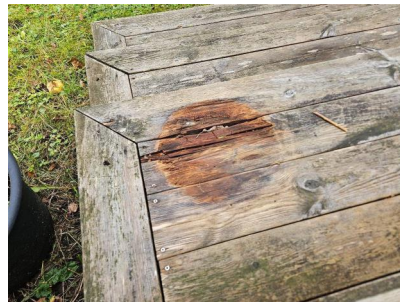
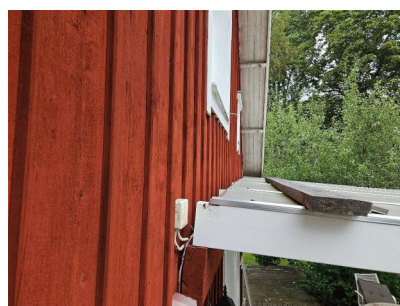
●Altandäcket är något krokigt lokalt samt noteras det ett lättare underhållsbehov som kan utföras löpande.

Vidare noteras det rötskador på tralltrappen. Även detta kan bytas ut löpande.

-----  
●Vid skärmtaket rekommenderar jag att ett bleck mellan tak/fasad monteras för att motverka att exempelvis snö lägger sig ovanpå balken som på sikt kan bidra till röta. Jag anser att detta kan åtgärdas löpande med övrigt underhåll.

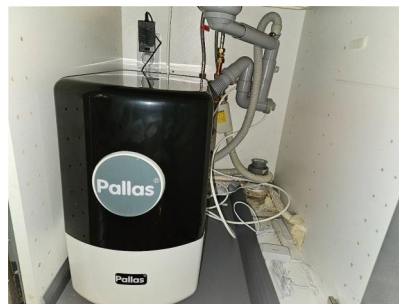
● Vid besiktning utav köket noterades det i diskbänksskåpet att man har fuktsäkrat med fuktskydd samt vattenlarm.

I övrigt noteras det att avloppslangen ifrån diskmaskinen inte är förankrad enligt tillverkarens anvisningar samt en äldre fuktskada på golvytan med okänt datum.

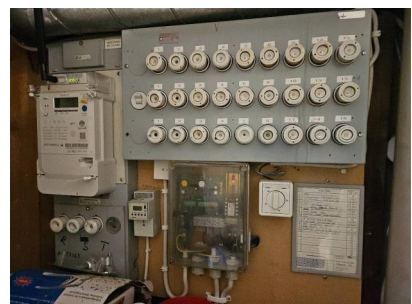
•El-centralen har jordfelsbrytare och gruppförteckning noteras.

I övrigt noteras det att enstaka porslinssäkring saknar säkringsglas.

Dem lösa kablar som noteras bredvid elcentralen har inget spänning på sig vid besiktningstillfället. Min rekommendation är att dessa kablar rivs eller kaplas in i dosa.

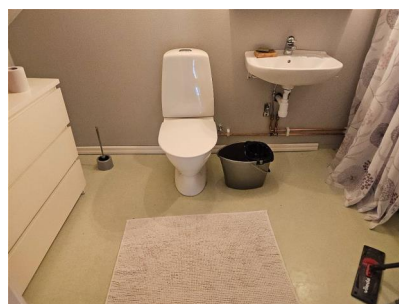
●Toalettens tätskikt på golvytan har uppnått sin tekniska livslängd men efter min bedömning så anser jag att det fungerar att använda i dagsläget. Man bör räkna med en renovering inom 10år.

Utrymmet är även utrustat för att användas som dusch. Dock är avloppet/tappvattenledningarna pluggade i dagsläget och har inte använts under längre tid.

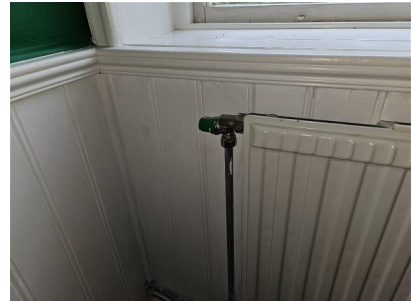
• I sovrummet såg jag att termostat till radiator saknas. Jag rekommenderar att en termostat monteras för att reglera värme/kyla.

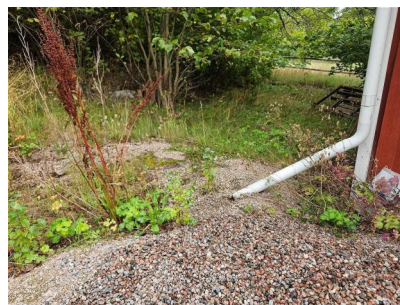
- På baksidan/knuten noterade jag en lättare marklutning mot garaget. Detta kan innebära en ökad fuktbelastning mot garaget.

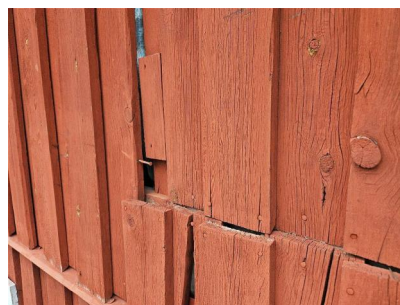
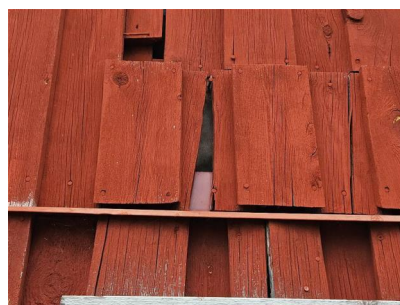
- Vid besiktning utav fasaden såg jag torrspruckna panelbrädor samt en del otätheter. Otätheterna kan medföra att väta av olika slag kommer in i vägg/omkringliggande konstruktioner med fuktrelaterade skador som följd. Min rekommendation är att skadade panelbrädor byts ut.

I övrigt noteras det även att vindsluckan på framsidan är otät och faller under samma risk för inträngande väta som nämnts ovan. Även denna bör bekläs med nya brädor och/eller tas bort då vindslucka redan finns på baksidan utav garaget.

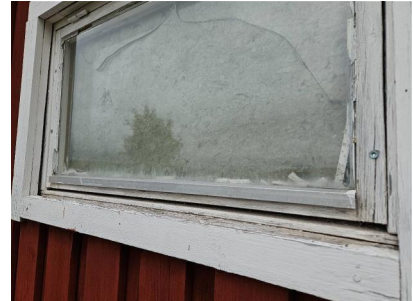
- Fönsterna har byggts igen invändigt dock noteras det dels ett underhållsbehov kring dessa utvändigt samt avsaknad utav fönsterbleck. Min rekommendation är att antingen att fönsterna tas bort helt eller att underhåll och montage utförs.

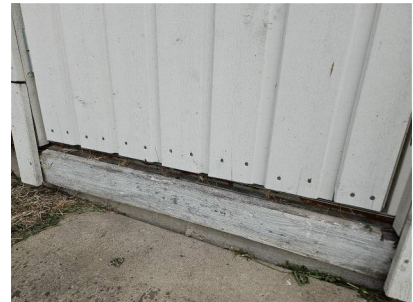
- Ytterdörren går inte att använda då denna är igensatt innefrån. Samma rekommendation rekommenderas här kring att färdigställa utförande eller att man tar bort dörren helt och hållet.

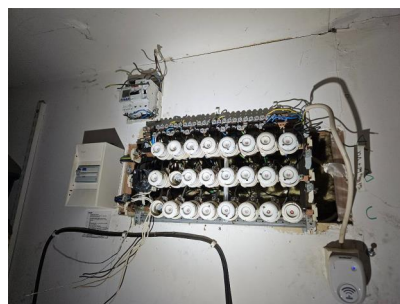
- Proppskåpet saknar skyddshölje vilket rekommenderas för att undvika eventuell personskada. Jordfelsbrytare har installerats på denna utav behörig elektriker. Kontakta en elektriker för kontroll och åtgärd utav elcentralen.

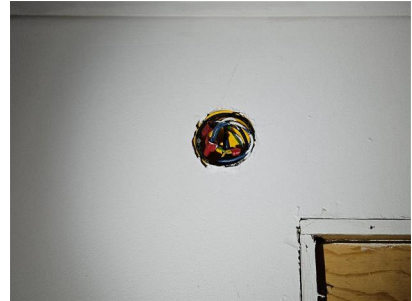
- Golvbrunnen är fylld med skräp och bör rensas innan användning för att undvika stopp.

I övrigt noteras det att doslock saknas på kopplingsdosor.
