# Besiktningsprotokoll

Försäkringsbesiktning för Anticimex Säljarförsäkrat

| Fastighetsadress:<br>Seglinge Björkbacken 13 | |

| Besiktningsdatum:<br>2026-09-07 | Protokollnummer:<br>69902110 |

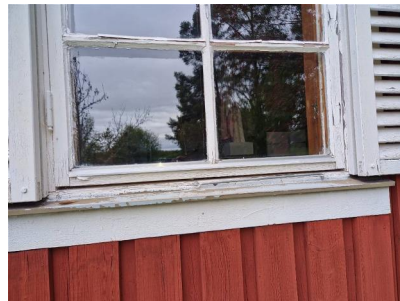
Fönster har färgsläpp och torrsprickor. Vidare förekommer missfärgningar kring vissa fönster.

För att öka livslängden på fönster rekommenderas målning och underhåll.

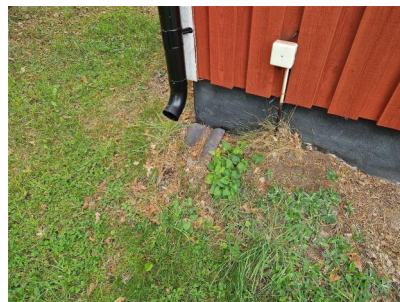
Ett stuprör avslutas nära husliv.

För att minska fuktbelastningen på grunden rekommenderas att vattnet från stupröret leds bort från byggnaden.

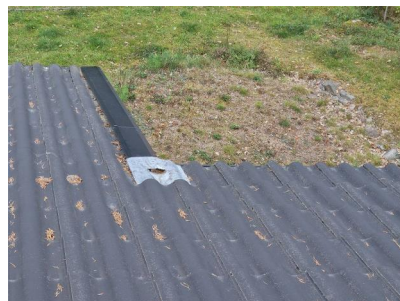
Tätningen är skadad vid anslutningen mellan gavelbeslaget och takpannan. Det rekommenderas att tätningen byts ut.

- Äldre plåtdetaljer kring genomföringar byttes inte ut i samband med omläggningen
- Takfotsplåt är inte placerad under underlagsduken
- Mindre omfattning av mosspåväxt finns på betongpannor

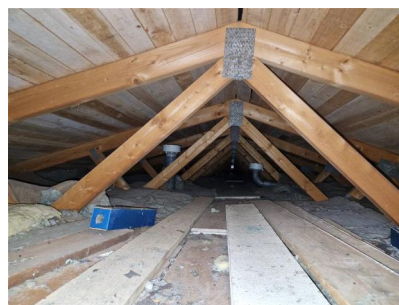
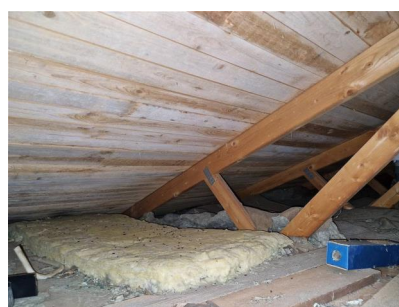
Vid kontroll av vinden har fuktvärden under kritisk fuktnivå för mikrobiell tillväxt uppmätts, dock finns mikrobiell påväxt på underlagstak.

Fuktkvoten i underlagstak/takbjälkar uppmättes till 10%.

Den upptäckta mikrobiella påväxten på underlagstaket är ett tecken på att vinden har tillförts eller tillförs fukt inifrån bostaden. Observera att besiktning av bostadens ventilationssystem inte har ingått i uppdraget.

-----  
Avluftningar slutar på vind.

Risk finns att vakuumventilerna för avloppen slutar fungera, vilket kan resultera i att fuktig luft tränger upp på vinden med fuktskador som följd.

För att komma tillrätta med detta kan fukttilförseln inifrån bostaden behöva minskas. Det kan göras genom att ventilationen i bostaden förbättras samt att eventuella otätheter i vindsbjälklaget (tak-/väggvinklar, taklucka med mera) tätas. Läs Anticimex faktablad om oppvärmda vindsutrymmen för tips och råd.

Vi rekommenderar att kontrollera och säkerställ vakuumventilernas funktion med jämna mellanrum.

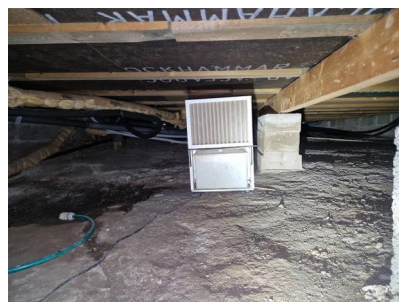
Krypgrund med installerad kondensavfuktare.

Denna typ av avfuktare är inte lämplig att använda i en krypgrund.

Vi rekommenderar att befintlig kondensavfuktare byts ut mot en sorptionsavfuktare, som fungerar bättre i låga temperaturer. Läs gärna bifogat Anticimex faktablad.

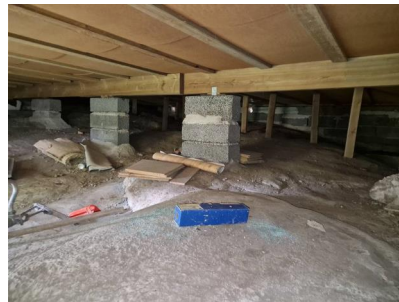
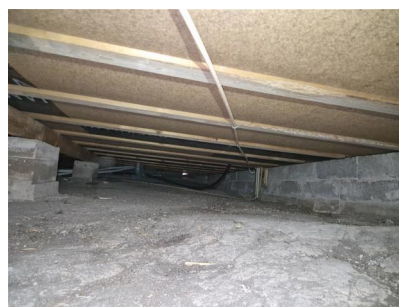
Vid kontroll av konstruktion i kryppgrund uppmättes fuktvärden över kritisk fuktnivå och det förekommer mikrobiell påväxt.

Uteluftsventilerade kryppgrunder med bjälklag av organiskt material har ofta fuktskador på grund av naturlig fuktpåverkan. Detta kan resultera i mikrobiella skador.

Fuktkvoten uppmättes till 19%.

- Tryckimpregnerat virke finns i konstruktionen
- Huset är uppfört på berg där vatten kan rinna in vid större regnmängder
- Organiskt material står direkt mot markytan och enstaka plintar av trä ligger direkt mot markytan.
- Stående vatten noterades i grunden.

De höga fuktvärdena och den mikrobiella påväxten innebär att grundens klimat under delar av året är för fuktigt. Detta kan i förlängningen leda till rötskador i konstruktionen. För att undvika detta måste kryppgrundens klimat bli torrare. Läs gärna bifogat Anticimex faktablad om uteluftsventilerade kryppgrunder för tips och råd.

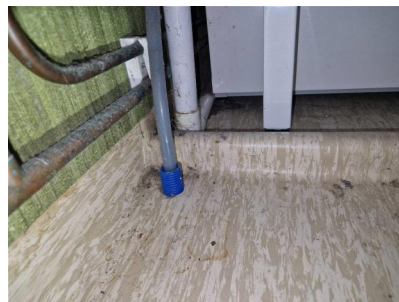
Utrymmet har äldre yt- och tätskikt.

- Rörgenomföringar finns i golv utan genomföringshylsor där även otätheter förekommer
- Golvbrunnen är äldre
- Otätheter förekommer i uppvik mot väggbeklädnad och väggbeklädnaden har släppt något
- Lågpunkter förekommer i golvlutningen.
- Duschsockeln kan hindra eventuellt utifrånkommande vatten från att nå golvbrunnen.

Eftersom funktionen, som innebär att ytskiktet/tätskiktet ska vara vattentätt, kan vara nedsatt finns en ökad risk att vatten tränger igenom ytskiktet/tätskiktet med vattenskador i omkringliggande konstruktioner som följd.

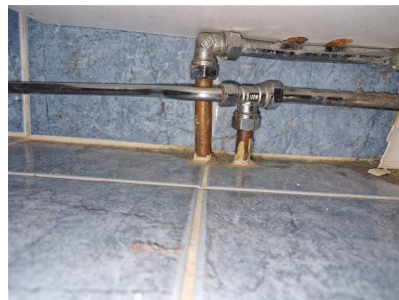
Rör genomföringar finns i golv.

Vidare tätskikt är felmonterat golvbrunnarna där det sticker fram under klämringen

Bristerna medför en ökad risk för att vatten tränger ner i omkringliggande konstruktioner och orsakar fuktskador.

För att minska risken för fuktskador rekommenderas golvbrunnarna kontrolleras samt rengöras varsamt och regelbundet.

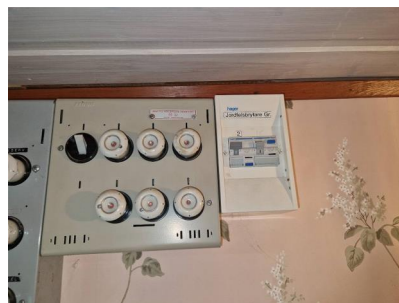
Jordfelsbrytare finns installerad vid elcentralen, dock omfattas inte hela anläggningen.

Jordfelsbrytare minskar risken för personskador och brand orsakade av elanläggningen.

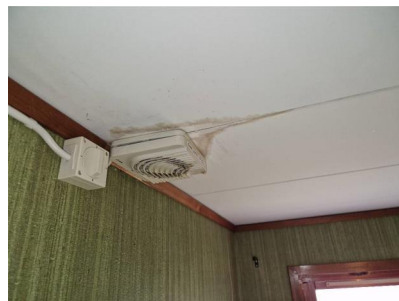
Missfärgningar noterades i innertaket vid frånluftsfläkt i tvättstugan samt sovrum 2. Vid fuktindikering kring missfärgningarna indikerades inga förhöjda fuktvärden.

Enligt uppgift har det inte förekommit något inläckage under tidigare fastighetsägars tid. Tidigare fastighetsägare har ägt huset sedan 2002.
