# Besiktningsprotokoll

Försäkringsbesiktning för Anticimex Säljarförsäkrat

| Fastighetsadress:<br>Herrhagens Byväg 139 | |

| Besiktningsdatum:<br>2026-10-26 | Protokollnummer:<br>70010598 |

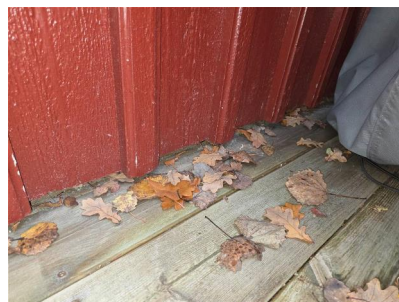
Fasadpanelen avslutas nära altanen. Detta kan innebära att fasaden utsätts för ökad fuktbelastning vid regn och snösmältning.

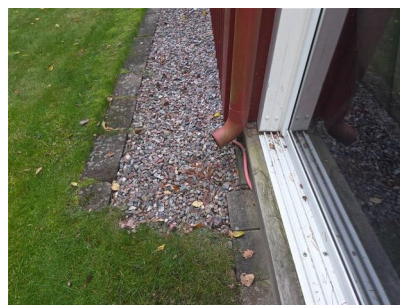
Stuprör avslutas nära husliv. Se över möjligheten att leda bort vattnet från byggnaden för att minska fuktbelastningen på fasad och grundkonstruktion.

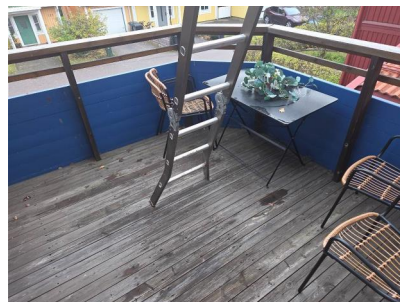
Taket under terrass kunde inte besiktas då trallen döljer takets yta.

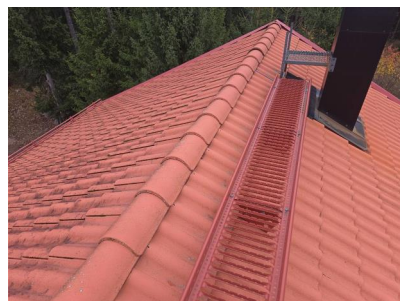
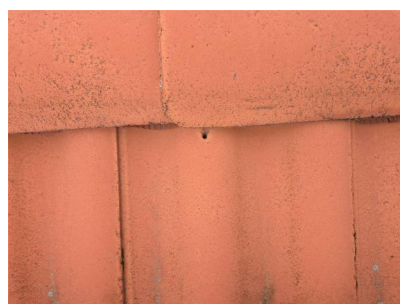
Underlagstaket består av träfiberskivor utan papp under takbeklädnaden. Vid ogynnsamt väder kan regn eller snö tränga in i skivskarvarna och orsaka fuktskador i vindsutrymmet samt med tiden även i träfiberskivorna.

Nockpannornas överlappning mot anslutande takpannor bedöms vara otillräcklig. Synliga spikhål noterades i anslutning tillnocken. Synliga spikhål kan tätas på lämpligt sätt för att minska risken för vatteninträngning.

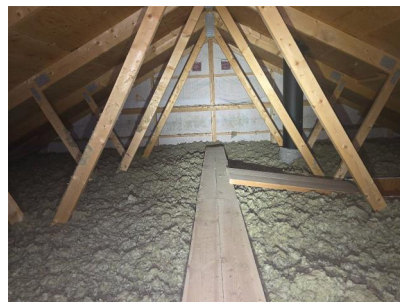
Vid kontroll av vinden uppmättes fuktvärden under kritisk fuktnivå för mikrobiell tillväxt och en normal lukt upplevdes. Fuktkvoten i underlagstak/takbjälkar uppmättes till 12-13 %. Detta värde varierar dock under året beroende på årstid och utomhusklimat.

Delar av vinden saknar landgångar och är inte besiktningsbar.

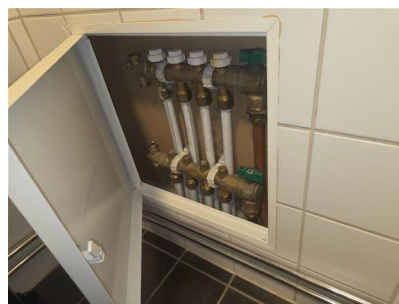
Rörsamlingen är inte placerad i ett fuksäkert skåp med möjlighet till säker avrinning. Utförandet överensstämmer med gällande praxis vid tiden för installationen, men avviker från dagens branschregler enligt Säker Vatten.

Vattenlarm kan med fördel monteras för att snabbt upptäcka ett eventuellt läckage.

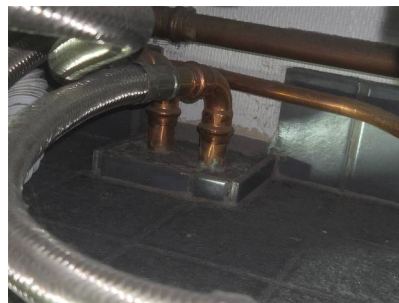
Rör genomföring förekommer i golvet utan genomföringshylsa. Rör genomföringar i golv i tvättstuga, apparatrum eller andra utrymmen med vattenvärmare, värmepump eller liknande ska utföras med en genomföringshylsa. Otäta rör genomföringar i golvet medför en ökad risk för att vatten tränger ner i omkringliggande konstruktioner och orsakar fuktskador.

- Enstaka klinker har bomljud.
- Vattenlås saknas i golvbrunnen.

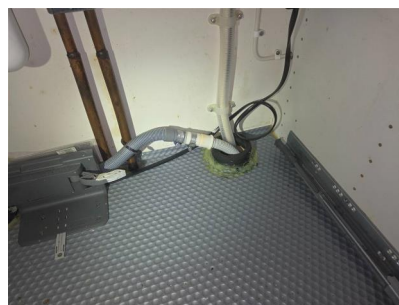
Otätheter förekommer i diskbänkskåp. Felaktigt monterat fuktskydd i diskbänkskåp. Det rekommenderas att förbättra eller ersätta befintligt fuktskydd.

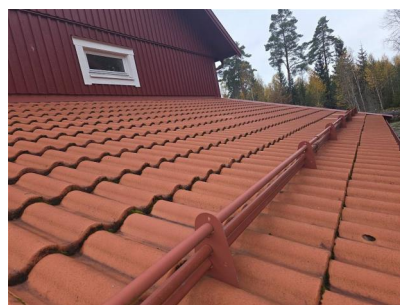
Underlagstaket består av träfiberskivor utan papp under takbeklädningen. Vid ogynnsamt väder kan regn eller snö tränga in i skivskarvarna och orsaka fuktskador i vindsutrymmet samt med tiden även i träfiberskivorna.

- Mindre mosspåväxt på takpannorna.
