## Utlåtande över ÖVERLÅTELSEBESIKTNING

Uppsala Luthagen 25:1  
Seminariegatan 6F

## Överlåtelsebesiktning enligt SBR-modellen för säljare 2022.1

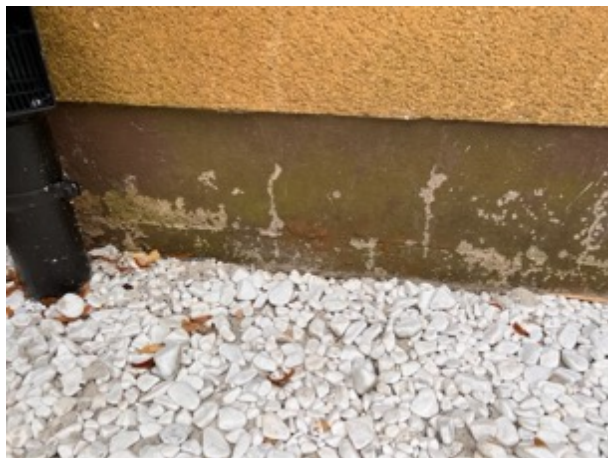
| Grund: | Flertalet sättningssprickor i grund<br>Putssläpp förekommer på flertalet ställen |

Färgsläpp och sprickor i grund

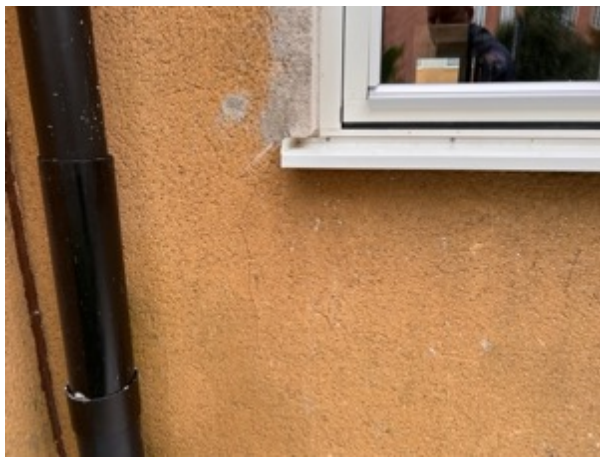
| Fönster/dörrar: | Underbleck med snäva fall<br>Spräckt betongglas i trapphus |

Underbleck med snäva fall

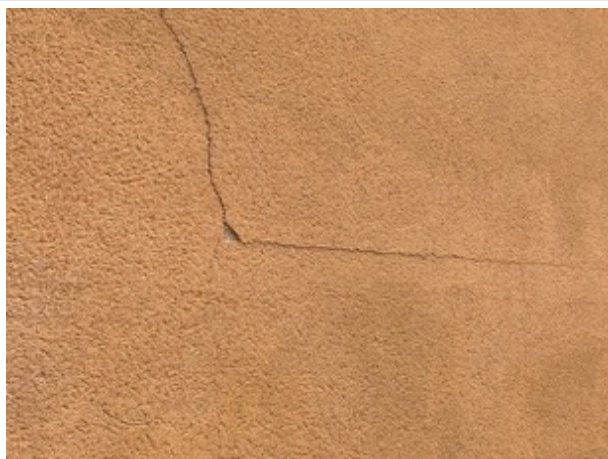
| Fasad: | Flertalet sättningssprickor<br>Stora partier med lös pust<br>Röta och färgsläpp på trädetaljer |

Sprickor i fasad

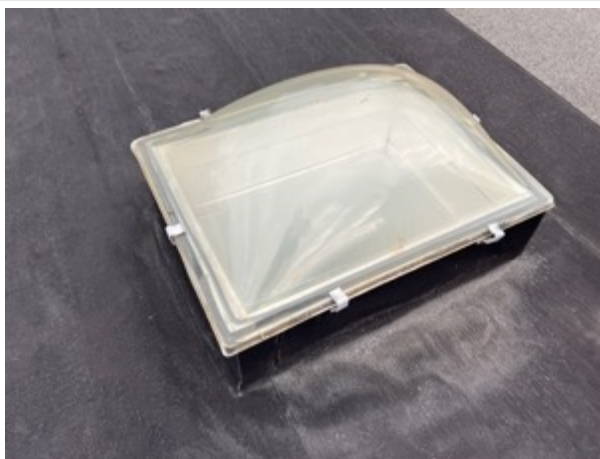
| Yttertak: | Yttertak ovan entré fuktskadat syns mellan underspikning<br>Äldre ytskikt tekniskt avskrivet<br>Mjukt i underlagstak på flertalet ställen<br>Plåtar med dåliga anslutningar<br>Lanterniner otäta med sprickor i plast<br>Torrspäckor i ytpapp och kring genomföringar |

Ålderstigna lanterniner

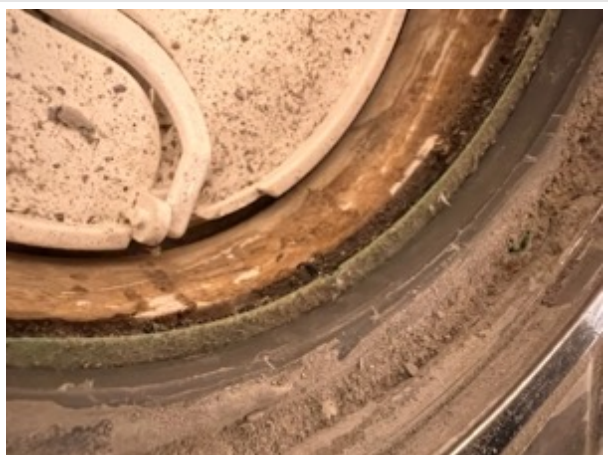
| Bad/wc | Tätskikt synligt under klämring i golvbrunn<br>Mekanisk frånluft saknas |

Tätskikt synligt under klämring i golvbrunn

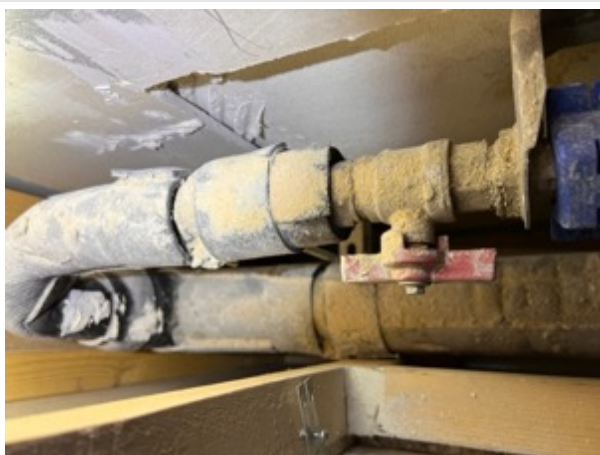
| Tvättstuga | Golvbrunn ej besiktningsbar pga under tvättmaskin<br>Ej fuktsäkert installationsutrymme bakom inspektionslucka<br>Mekanisk frånluft saknas |

Ej fuktsäkert installationsutrymme

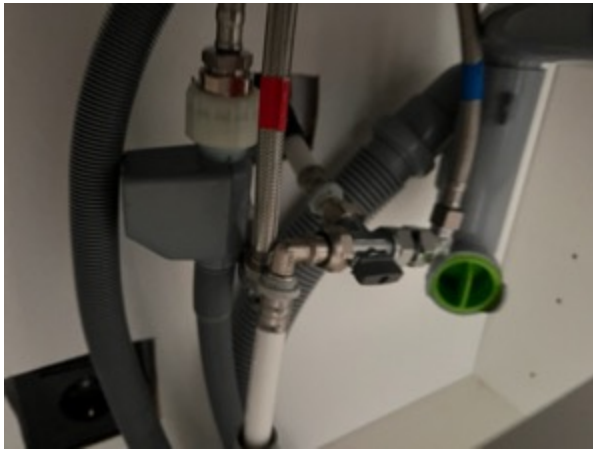
| Kök | Ej fuktsäker botten i diskbänksåp |

Ej fuktsäker botten i diskbänkskåp

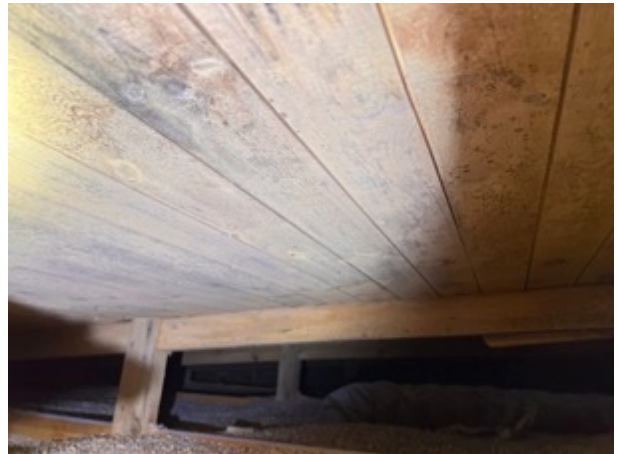
| Vind: | Endast besiktningsbart från lucka med syn ca 3 meter pga landgång saknas<br>Mikrobiell påväxt förekommer på underlagstak<br>Lokala partier med missfärgningar och röta i underlagstak vid lanternin |

Mikrobiell påväxt på underlagstak
