Besiktningssprotokoll

Försäkringsbesiktning för Anticimex Säljarsförsäkrat

Fastighetsbeteckning: Fjällbo 1:96	
Fastighetsägare: Kim & Magdalena Kanger	
Fastighetsadress: Fjällbo Selknä 155	
Postnummer: 741 77	Ort: Uppsala

Besiktningdatum: 2023-12-21	Protokollnummer: 68011793
Temperatur: - 2 °C	Väderlek: Molnigt
Tekniker: Christoffer Borefur	
E-post: c.borefur@Anticimex.se	
Kontor: Uppsala	
Närvarande: Kim & Magdalena Kanger

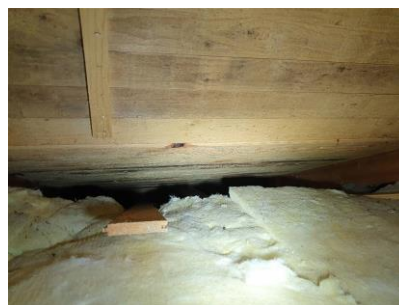
Utvändigt / Vindsutrymmen, tidigare fritidshus och tillbyggnad

Vindsutrymmet för takkupan har inte kunnat besiktas på grund av låg höjd.
