Besiktningssprotokoll

Försäkringsbesiktning för Anticimex Säljarsförsäkrat

| Fastighetsadress: Tunagatan 60 | |

| Besiktningdatum: 2023-11-15 | Protokollnummer: 67966545 |

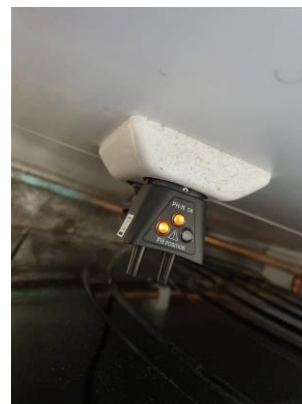
Normala fuktvärden indikerades mot klinker/kakel.

En viss fukt tränger alltid in bakom kakel/klinker via fogarna, detta är helt normalt och innebär inte att tätskiktet/ våtrumsisoleringen under kaklet/klinkern är bristfälligt eller ur funktion.

Utan fuktskydd kan det vid ett eventuellt läckage medföra att vatten blir stillastående och klinker/fogar blir missfärgade och att en "unken" doft uppstår.

Eftersom golv och väggar består av icke organiska material som är bättre ur en fuktsynpunkt så rekommenderas det att rör centralen hålls under uppsikt samt att man kan installera ett fuktskydd så att läckande vatten leder ner till golvbrunn.

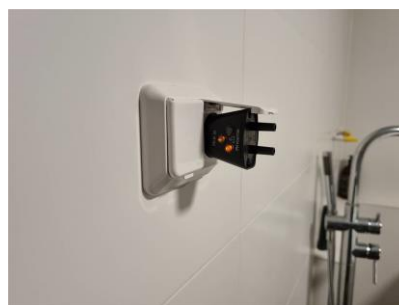
Normala fuktvärden indikerades mot klinker/kakel.

En viss fukt tränger alltid in bakom kakel/klinker via fogarna, detta är helt normalt och innebär inte att tätskiktet/ våtrumsisoleringen under kaklet/klinkern är bristfälligt eller ur funktion.

Brister/avsaknad i våtutrymmen innebär att vatten kan tränga sig in i angränsande konstruktioner och bidra med uppfuktning av t.ex källargolv samt väggar. Det rekommenderas att aktuell entreprenör kontaktas för att säkerställa utförandet.
