ÖVERLÅTELSEBESIKTNING

Östhammar Öregrund 47:1
Hamngatan 26

Överlåtelsebesiktning enligt SBR-modellen för säljare 2019.1

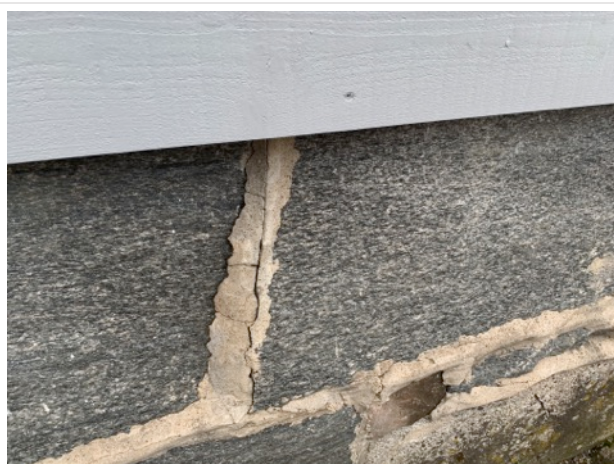
Mark mm:	Stuprör mot gata leder ej ner i markledning
Grundmur/Hussockel:	Sprickor i mellangjutningar mellan stenar
Fasad:	-
Fönster/dörrar:	-
Yttertak:	-
Vind:	Endast besiktigat från taklucka pga. landgång saknas Inget att notera
Krypgrund:	Organiskt material förekommer på mark Spår av insekter i virke Kylande berg i dagen och markplast saknas Lokalt parti med inträngande fukt i mark vid gavel
Övrig:	-

Sprickor i mellangjutningar i grund

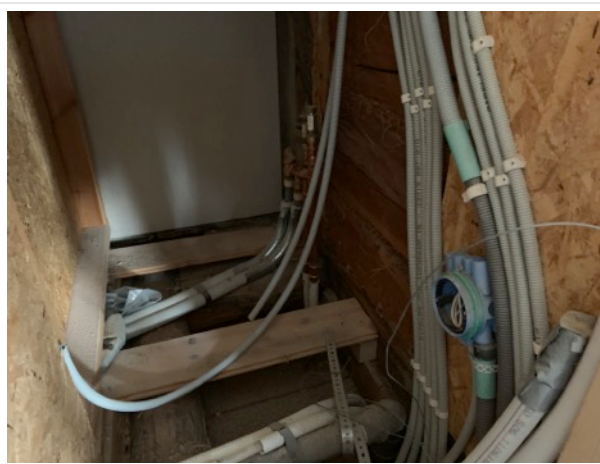
Allmänt	Små skador som förekommer på ytskikt och inredning orsakade av åldersskäl eller normalt slitage noteras inte särskilt här. Tak-, golv- och vägglutningar förekommer och redovisas inte rums eller ställvis
Entréplan	
Entré	-
Övre plan	
Vardagsrum 1	Rörkopplingar i ej fuksäkert utrymme i garderob
Sov 1	-
Wc	-
Vardagsrum 2	-

Ej fuksäkert installationsutrymme

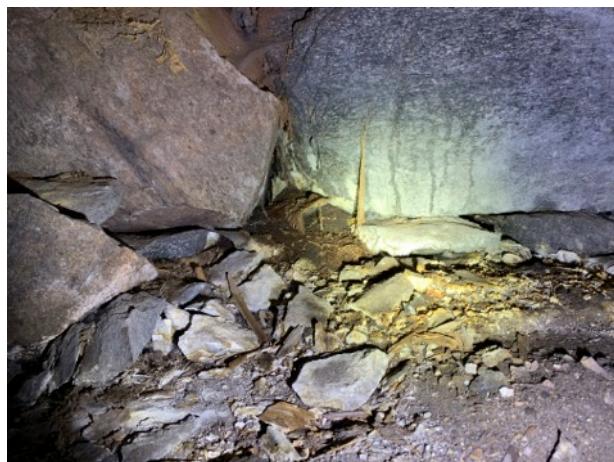
Fuktinträngning i grund vid gavel

Grund. En kryppgrund/torpargrund är en känslig konstruktion ur fuktsynpunkt sett, bland annat beroende på årstidsvariationer i temperatur och fuktbelastning från mark. Under de perioder då lufttemperaturen utomhus är högre än i kryputrymmet, kommer varm fuktig luft in i ett kallare utrymme och höjer den relativa luftfuktigheten. Detta kan orsaka mikrobiella skador och lukt.

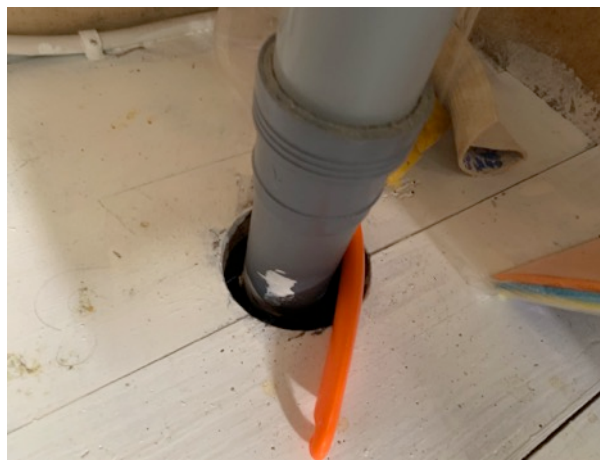
Kök	Ej fuksäker botten i diskbänkskåp Spilltråg saknas under kyl/frys Rörkopplingar i ej fuksäkert utrymme under inbyggd soffa
Sov 2	-
Bad/wc/dusch	-
Trapphus	-

Ej fuksäker botten i diskbänkskåp

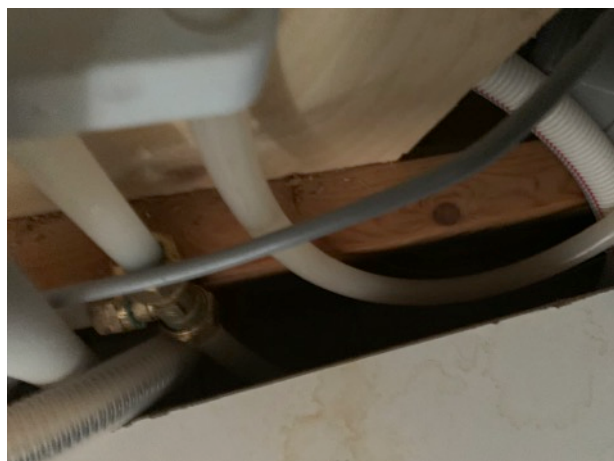
Spilltråg saknas i diskbänkskåp

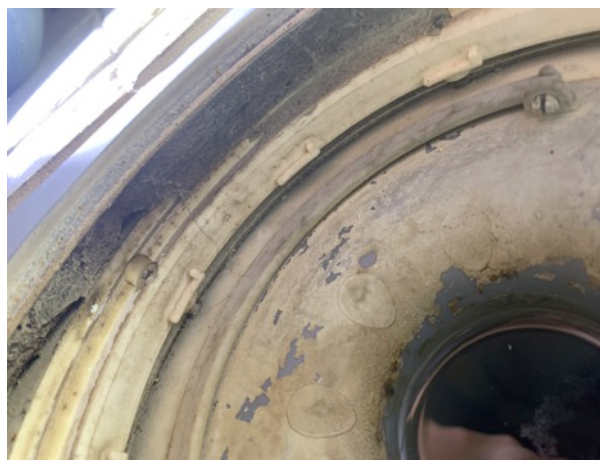
Allmänt	-
Hall	-
Kök	Ej fuksäker botten i diskbänkskåp Spilltråg saknas under kyl/frys
Dusch/wc	Brunnsmanschett synlig under klämring i golvbrunn
Sov 1	-

Brunnsmanschett synlig under klämring i golvbrunn

Våtrum Ökad risk för läckage finns när fel och brister förekommer. På grund av dessa konstruktioner föreligger risk för fukt-, röt- och mögelrelaterade skador på omkringliggande material.
