ÖVERLÅTELSEBESIKTNING

Uppsala Fålhagen 61:15
Fålhagsgatan 24

Överlåtelsebesiktning enligt SBR-modellen för säljare 2020.1

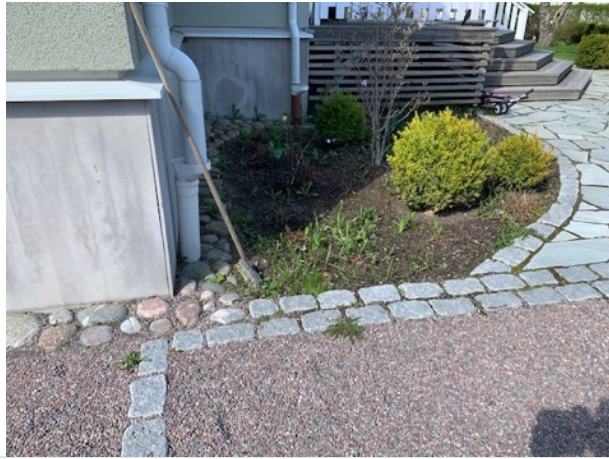
Växter invid hus

Mark/grund Växter som finns intill en grundmur kan vid nederbörd eller bevattning medföra en ökad fuktighet i marken intill huset. Lutande golv kan vara tecken på sättningar. Betongplatta på mark utan underliggande isolering och övergolvs konstruktion ovan betongen liksom grundmurar som är påreglade inåt i huset så som i tvättstugan kan pga. bland annat att fukt naturligt kan transporteras kapillärt genom betongen upp till material typ golvbeläggning väggsyllar osv. Risk finns för fukt-, lukt-, röt- och mögelrelaterade skador.

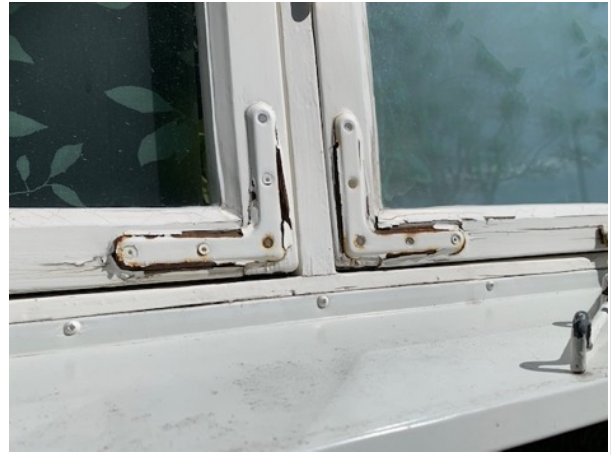
Färgsläpp och begynnande röta på fönster

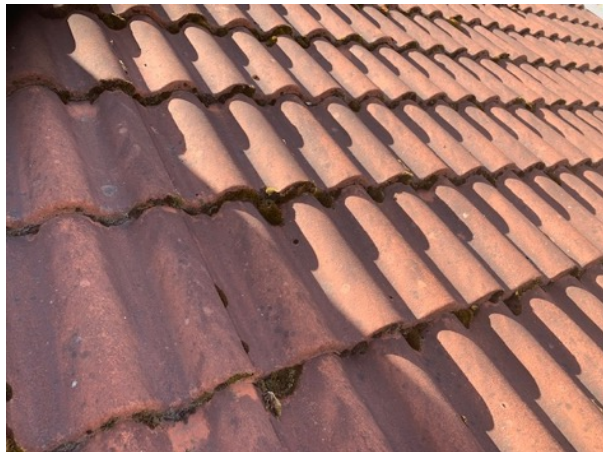
Mossa på takpannor

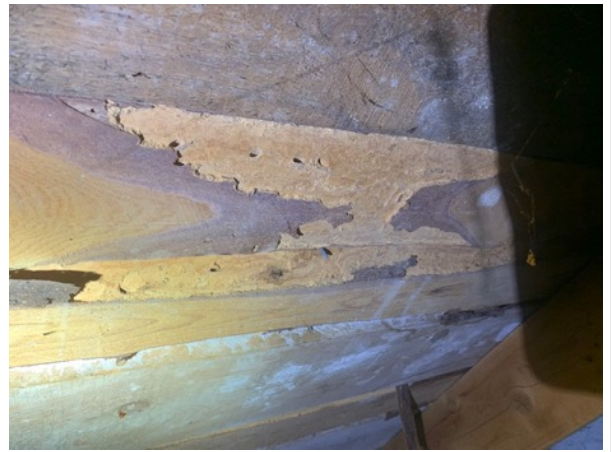
Spår av insekter och mikrobiell påväxt på vind

Våtrum Ökad risk för läckage finns när fel och brister förekommer så som exempelvis fönster inom våtzon 1 och trycksatta rör genomföringar i golv. På grund av dessa konstruktionslösningar föreligger ökad risk för fukt-, röt- och mögelrelaterade skador på omkringliggande material. Avsaknad av mekanisk frånluftsventilation så som i våtrum i källaren ökar risken att undersida yttertak och vindsutrymme utsätts för en ökad fuktbelastning med fuktrelaterade skador som möjlig följd.
