UTLÅTANDE ÖVER ÖVERLÅTELSEBESIKTNING

Rosenbacka 2:8  
Rosenbackavägen 3

### Överlåtelsebesiktning enligt SBR-modellen för säljare 2023.1

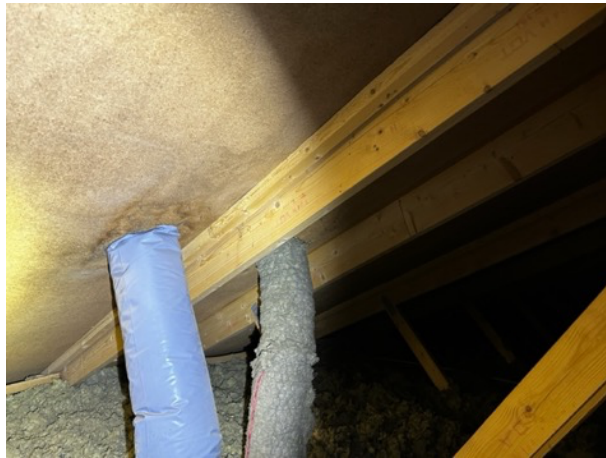
Mark mm:	Enstaka växt invid hus
Grund:	Markplast bitvis otät Impregnerat virke noteras
Fasad:	-
Fönster/dörrar:	Glaskassetter äldre <20 år teknisk livslängd uppnådd
Yttertak:	Äldre utförande utan nocktätning och fotplåtar Underlagstak av typen boardskivor
Vind:	Enstaka äldre fuktfläckar syns främst vid genomföringar Tryckskada i boardskiva noteras vid avluftningsrör
Övrig:	Kondensvatten från lilla kompressorn leder ej ner i markledning

Rinnmärke kring genomföring i tak

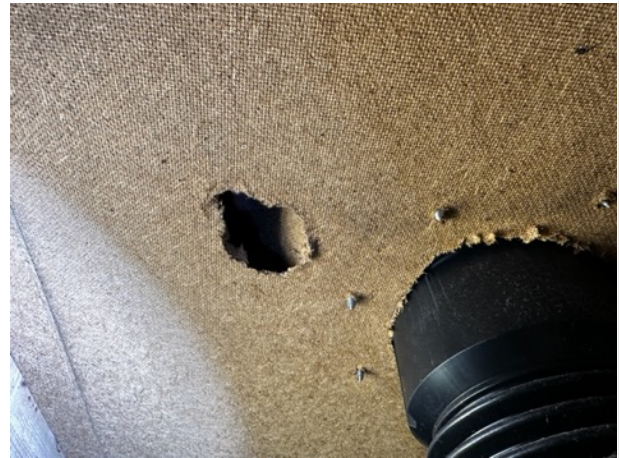
Skada i tak vid avluftningsrör

**Yttertak** Underlagstak bestående av typen boardskivor är fuktkänsliga och ställer höga krav på yttertaketets täthet. Dessa konstruktioner ökar intervallet på kontroll av takpannornas skick och att taket hålls rent från mossa och skräp, annars riskerar det att förkorta livslängden på underliggande konstruktioner. Risk finns för fukt röt och mögelrelaterade skador på underliggande tak och konstruktion.

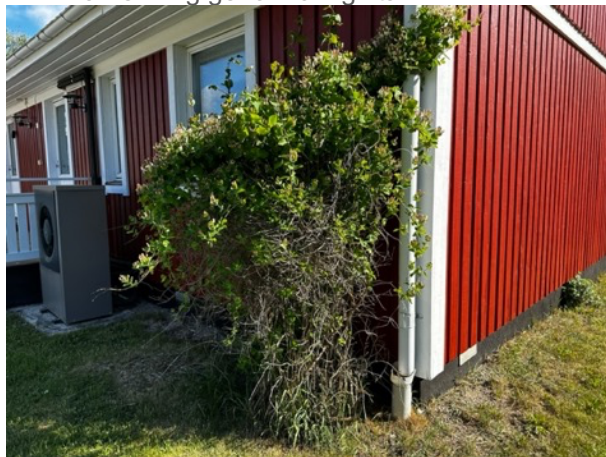
Växt invid hus

**Mark/grund** Teknisk livslängd på utvändigt fuktskydd ex dräneringsledning brukar anges till ca. 20 - 25 år dvs. dessa detaljer är åldersmässigt avskrivna. Växter kan medföra en ökad fuktighet i marken intill huset. En kryppgrund är en känslig konstruktion ur fuktsynpunkt sett, bland annat beroende på årstidsvariationer i temperatur och fuktbelastning från mark. Under de perioder då lufttemperaturen utomhus är högre än i kryputrymmet, kommer varm fuktig luft in i ett kallare utrymme och höjer den relativa luftfuktigheten. Detta kan orsaka mikrobiella skador och lukt.

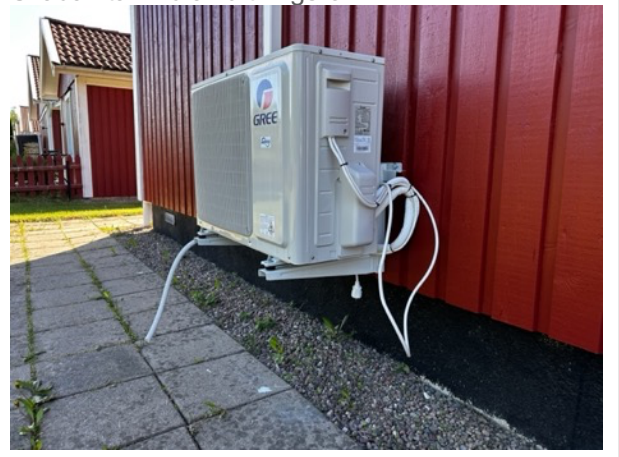
Kondensvatten från lilla kompressorn leder ej ner i markledning
